E18 Rugtvedt – Dørdal; Miljørappport 1

Forundersøkelser, forberedende entreprise og
totalentreprise; juni 2016 - desember 2017

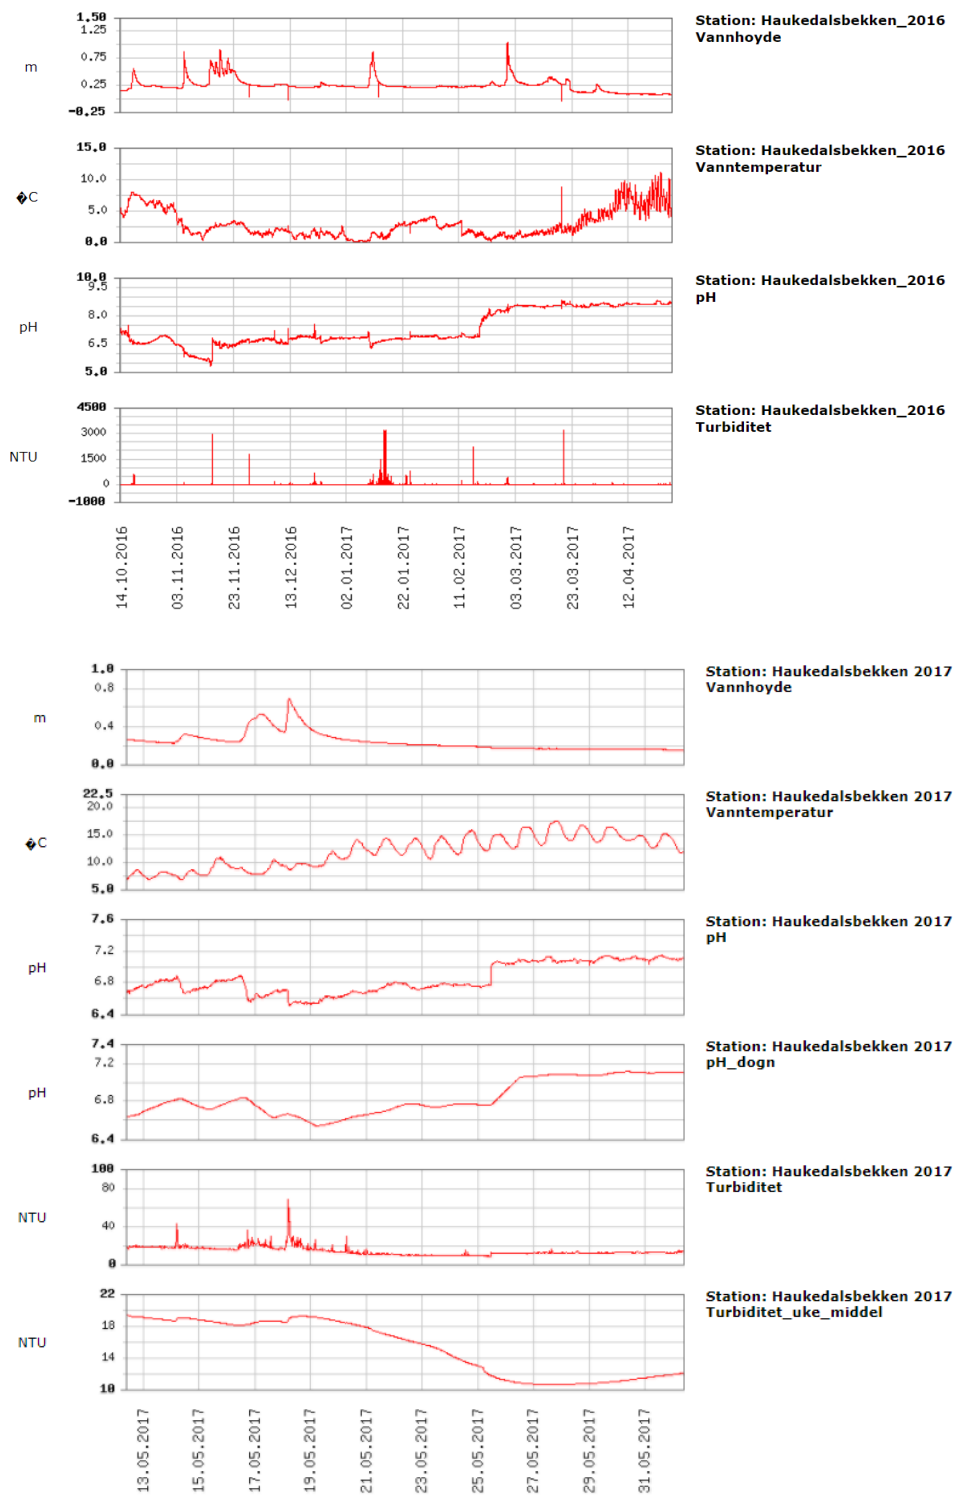
Figur 3-5. Kontinuerlige målinger i Haukedalsbekken ved Feset fra oktober 2016 tom. mai 2017.

Det var en periode med økt turbiditet i Haukedalsbekken fra slutten av mars 2017 til medio april med verdier i overkant av 30 NTU og enkelte kortvarige høye målinger. Grenseverdien på 50 NTU som ukemiddel ble imidlertid ikke overskrevet. Dette var trolig relatert til hogst i anleggsområdet i denne perioden.

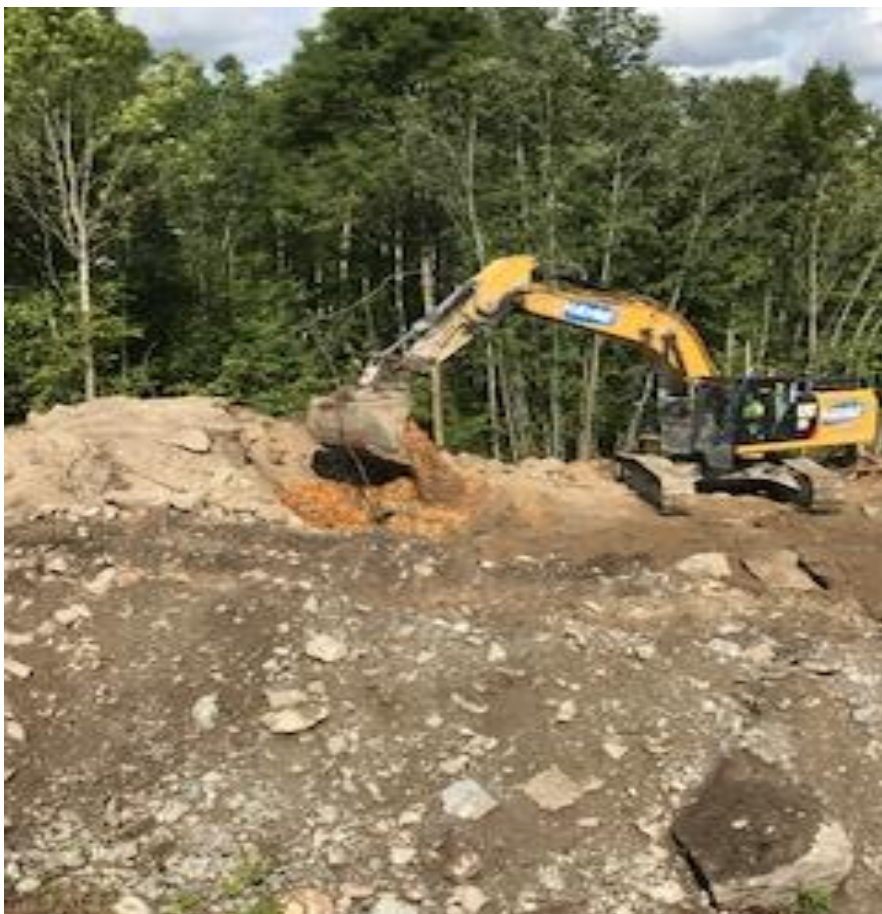
Figur 8-3. Flis og kvernede stubber og røtter med stedlig jordsmonn

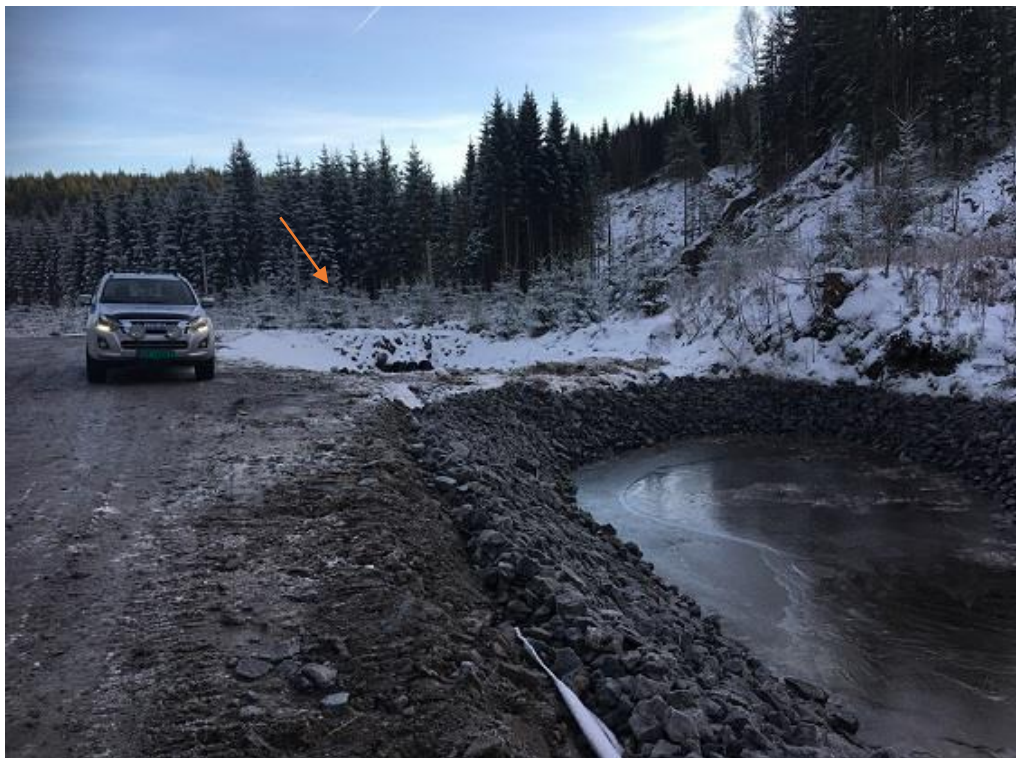
Figur 8-4. Rensedammer Svartholt. Pil viser overløp i nederste dam

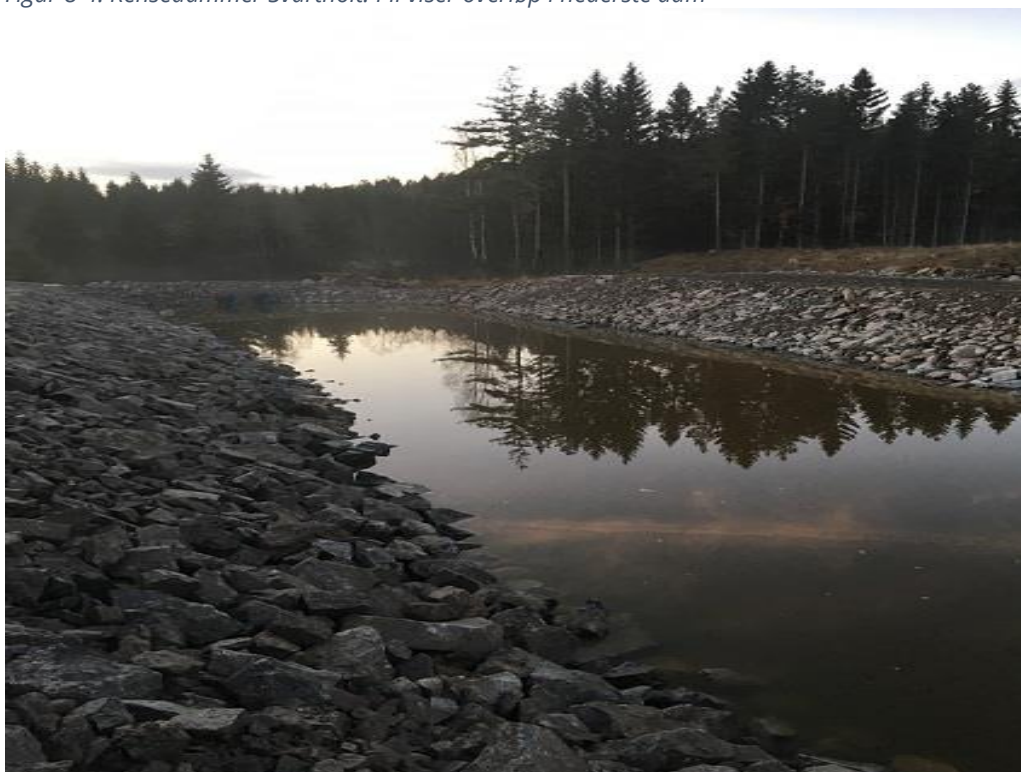
Figur 8-5. Rensedam Lillejordet. Overløp er vist i nedre ende av dammen.

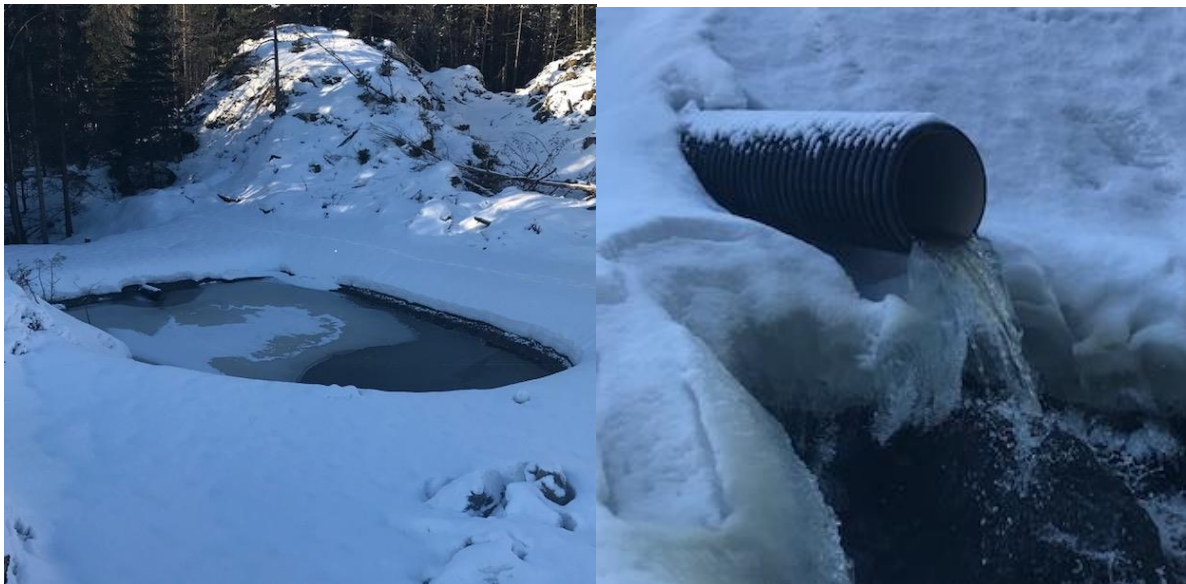
Figur 8-6. Rensedam med lufting ved Bjørnemyr deponi.

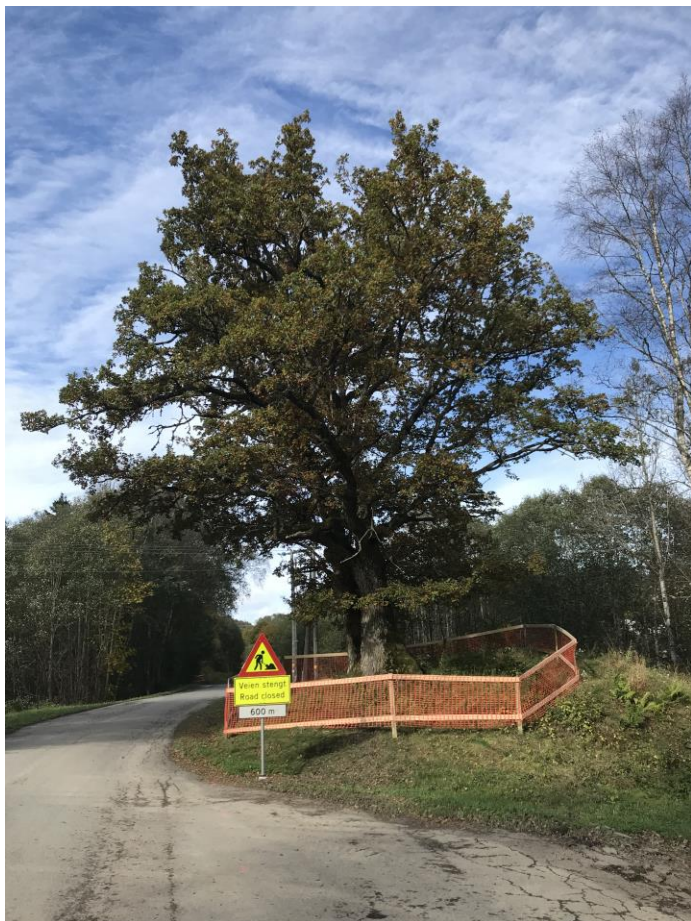
Figur 8-8. Inngjerding av kulturminne og vernet eik ved Bamle kirke.

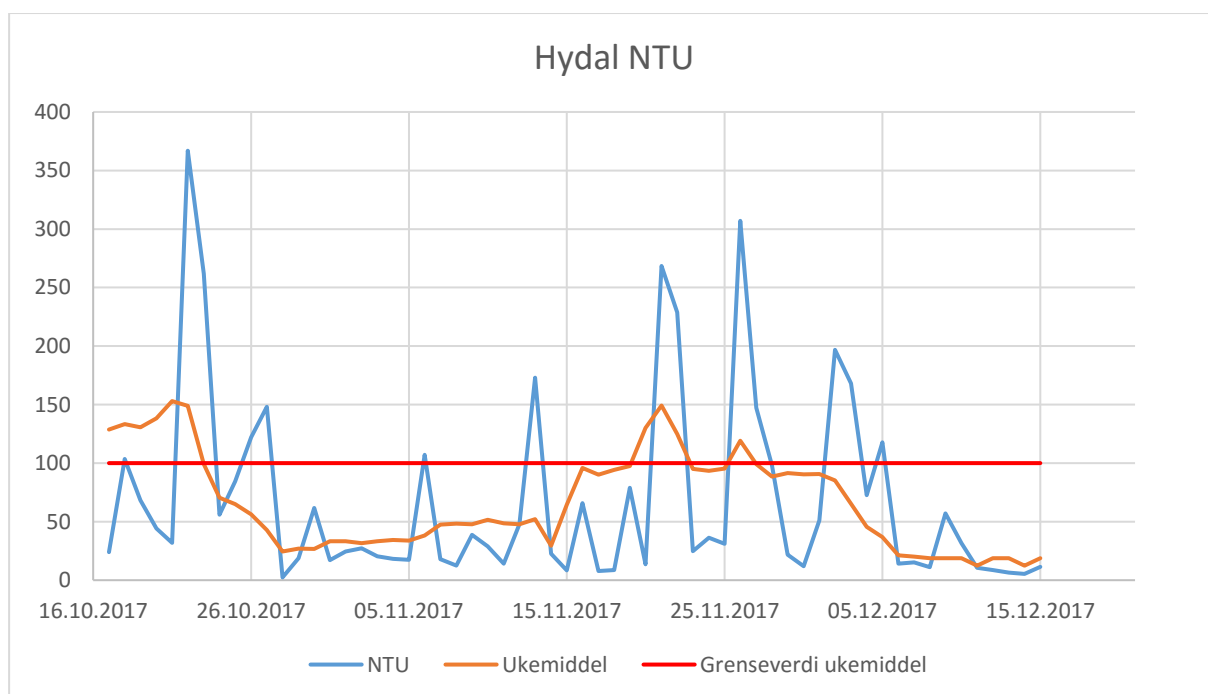
Figur 8-11: Automatiske målinger av turbiditet og ukemiddel turbiditet nedstrøms Hydal fra 16.10.17 til 15.12.17.

Figur 8-11 viser kontinuerlige målinger av turbiditet i Hydal. Det ble registrert overskridelser i forbindelse med flomperioden oktober 2017 og nye overskridelser i november. Bekken ble lagt i rør for å hindre påvirkning fra gravearbeidet i området. I tillegg ble det etablert sedimentasjonsbasseng og tiltak med fiberduker for filtreringsløsning med hensyn til partikkelavrenning.

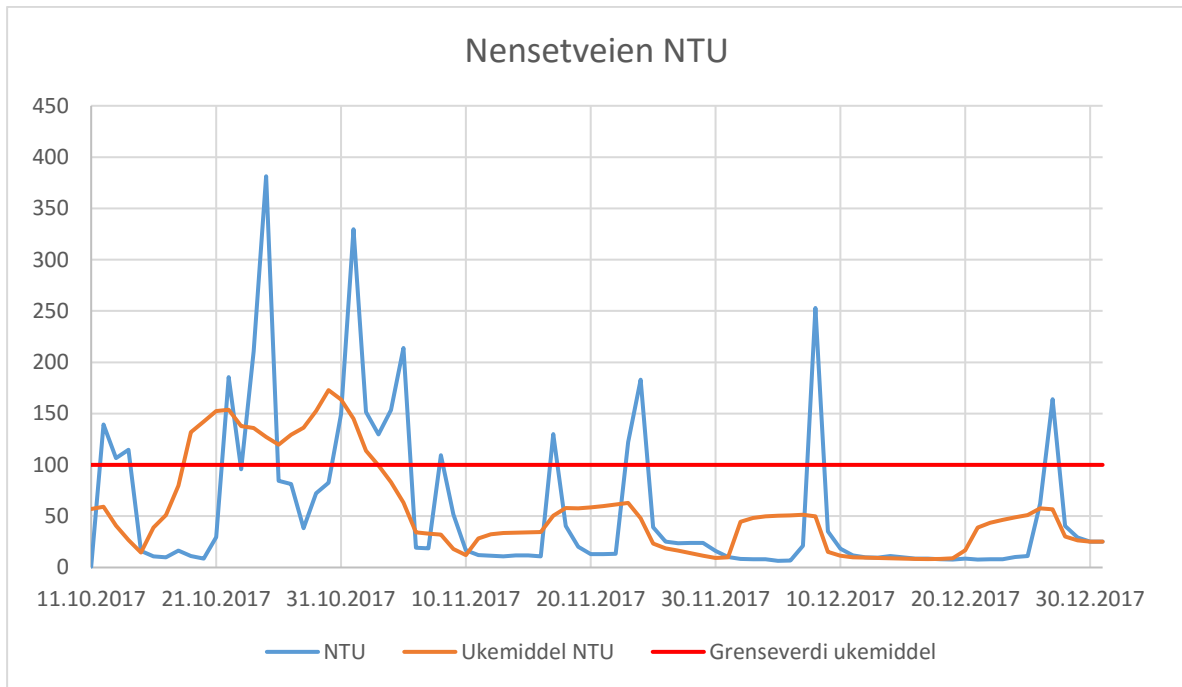
Figur 8-12: Automatisk måling for turbiditet og ukemiddel turbiditet i Nensetbekken fra 11.10.17 til 31.12.17.

Figur 8-12 viser resultater for kontinuerlig logger av turbiditet ved Nensetveien. Løpende ukemiddel for turbiditet er sammenlignet med grenseverdi for ukemiddel (100 NTU). Resultatene viste at Nensetbekken har hatt overskridelser mot slutten av oktober. På denne tiden var det store nedbørsmengder og flom i Telemark, samt at det forekom partikkelavrenning fra gravearbeider oppstrøms Nensetbekken. Rensedam ble etablert øverst i Nensetveien i slutten av oktober.

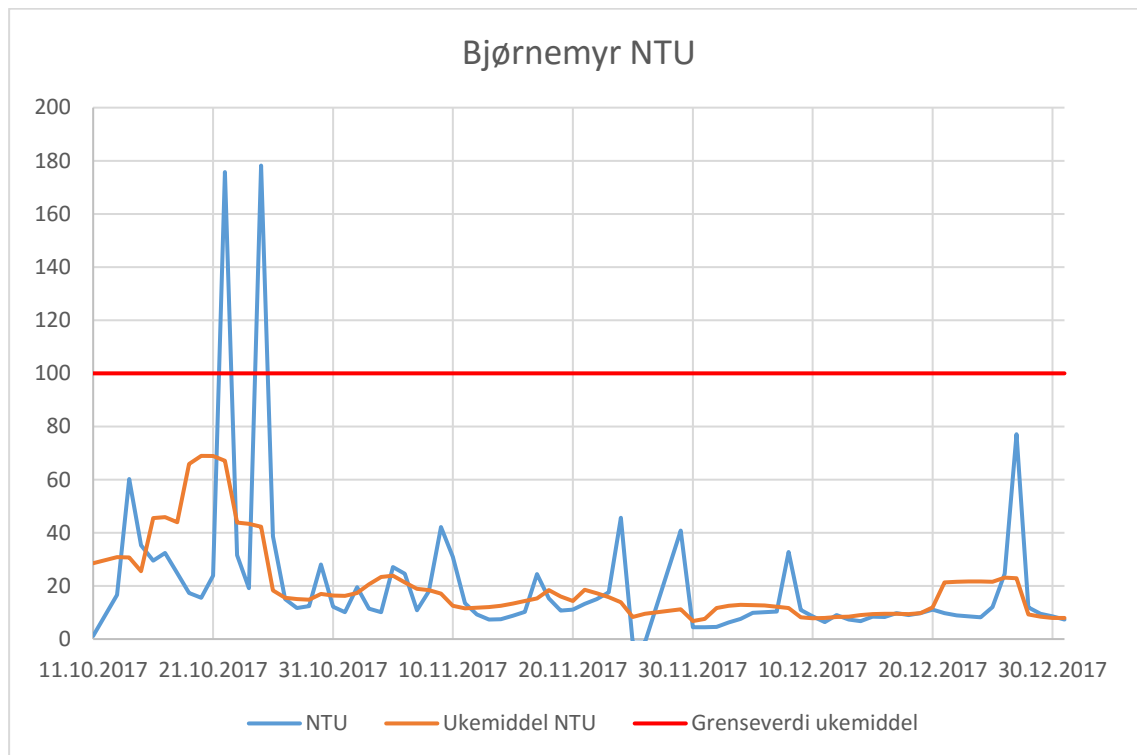
Figur 8-14: Automatiske målinger av turbiditet og ukemiddel turbiditet fra Bjørnemyr deponi fra 11.10.17 til 31.12.17.

Figur 8-14 viser kontinuerlige målinger av turbiditet i fra Bjørnemyr deponi. Det ble tidlig etablert et stort sedimentasjonsbasseng med lufting nedstrøms deponiet (se Figur 8-6). Resultatene viste at det ikke har vært overskridelser av grenseverdi ukemiddel (100 NTU). Det har forekommet noen forhøyede verdier i flomperioden oktober 2017.

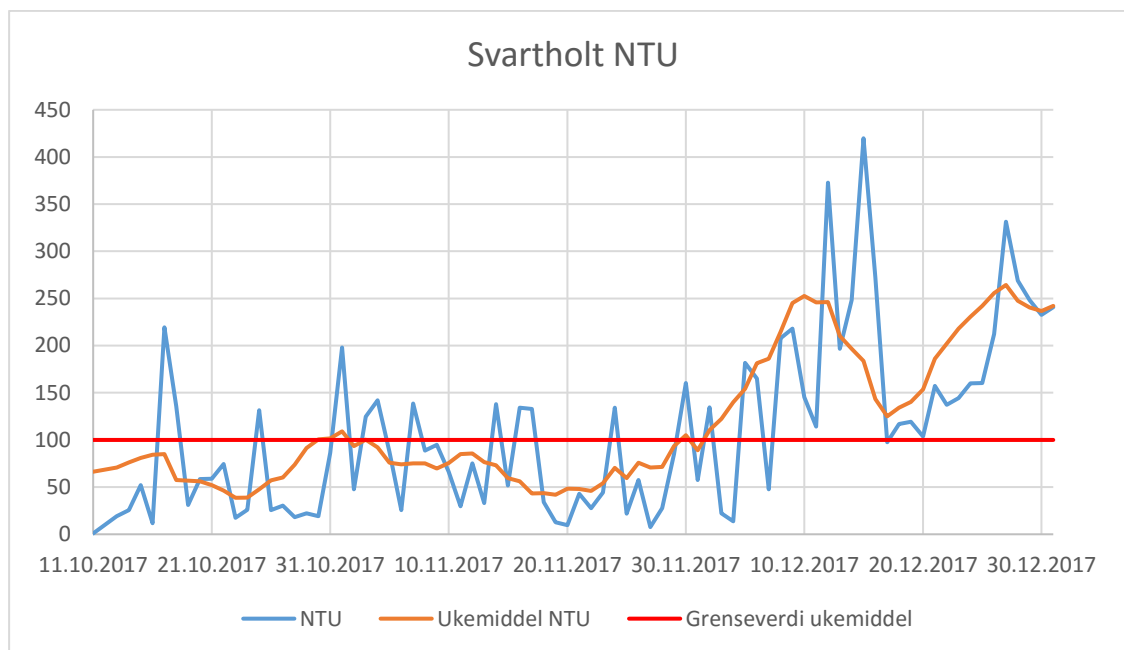
Figur 8-15: Automatiske målinger av turbiditet og ukemiddel turbiditet ved Svartholt fra 11.10.17 til 31.12.17.

Figur 8-15 viser kontinuerlige målinger av turbiditet ved Svartholt. Det ble registrert overskridelser i forbindelse med store nedbørsmengder i oktober. Mot slutten av 2017 viste resultatene overskridelser som vedvarte i en måned. Dette medførte ikke overskridelser i Åbyvassdraget. Overskridelsene skyldtes gravearbeider i forbindelse med masseutskiftning av myr, noe som medfører store mengder partikler. Arbeidet ble stanset inntil tiltak var på plass. Det ble etablert flere sedimenteringsbassenger (se Figur 8-4) og det ble gjennomført en gjennomgang av rutine for graving i og ved bekk med de som arbeidet i området.

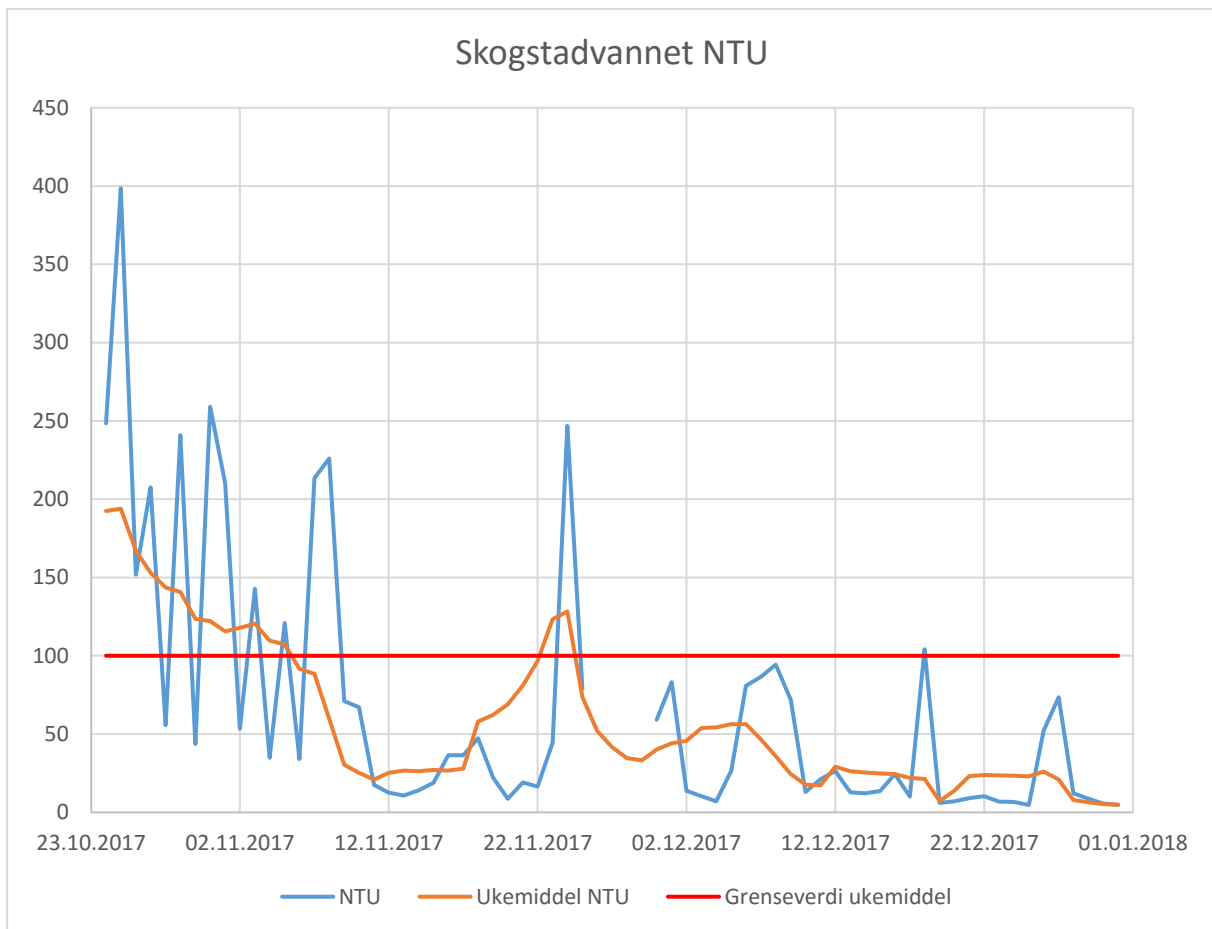
Figur 8-16: Automatiske målinger av turbiditet og ukemiddel turbiditet i bekkeløp til Skogstadvannet fra 23.10.17 til 31.12.17.

Figur 8-16 viser resultater for kontinuerlige målinger av turbiditet i bekkeløpet til Skogstadvannet. Resultatene viser overskridelser i forbindelse med flomperioden 2017. Det var etablert rensebasseng og dette ble oppgradert og utbedret når vannstanden ble lavere. En siltgardin ble etablert i Skogstadvannet tidlig i anleggsfasen.

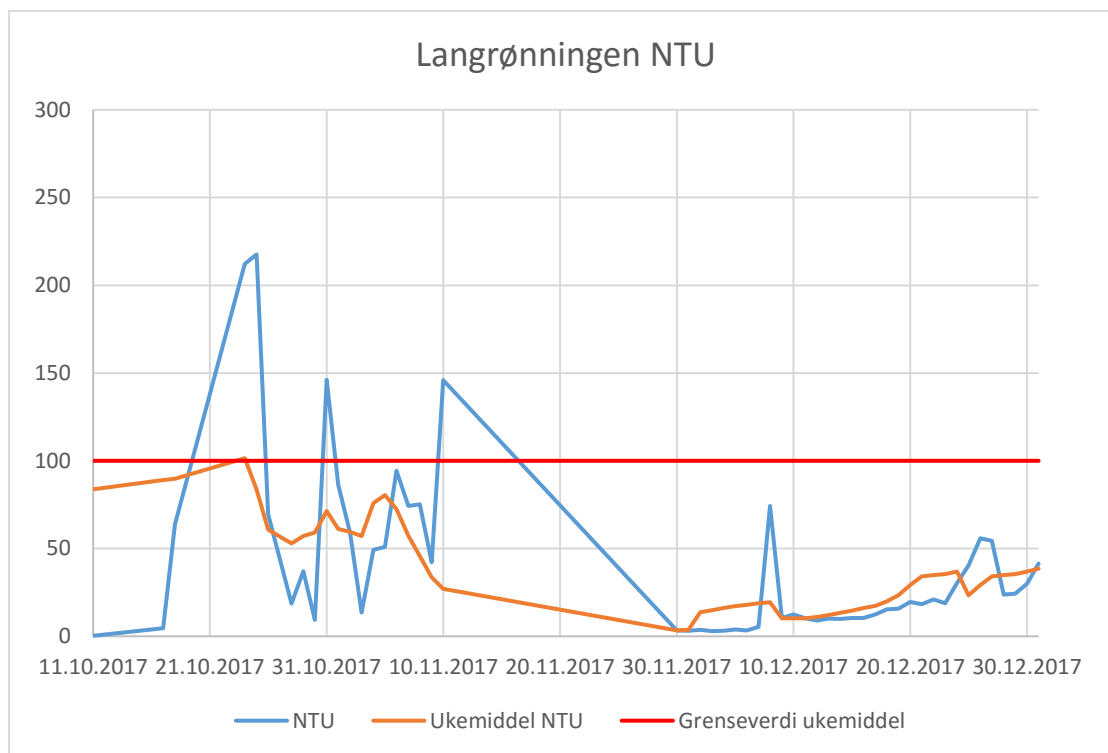
Figur 8-17: Automatiske målinger av turbiditet og ukemiddel turbiditet ved Langrønningen fra 11.10.17 til 31.12.17.

Figur 8-17 viser resultatene fra kontinuerlige målinger av turbiditet ved Langrønningen. Det ble registrert mindre overskridelse i forbindelse med flomperioden oktober 2017. Det ble etablert tre sammenhengende sedimentasjonsbassenger i området som hadde god effekt.

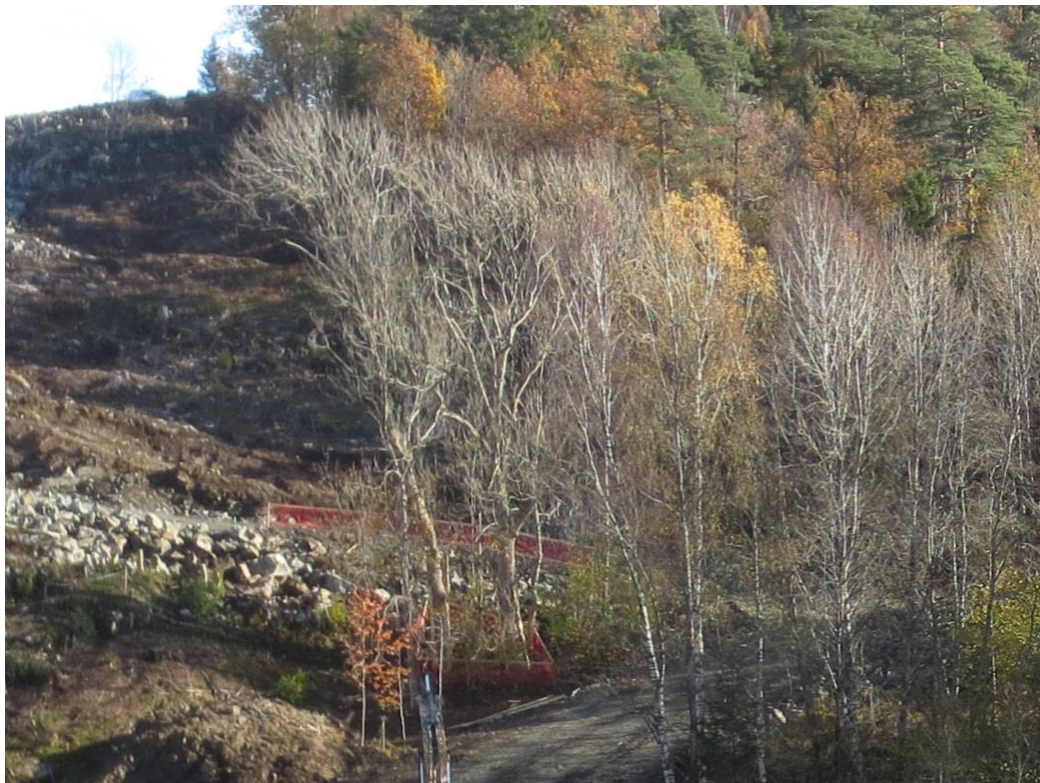
Figur 8-18. Inngjerdede store eiker i Hydal
