# Geoteknikk – Innledende områdestabilitetsvurdering

E18 Arendal -Grimstad Forprosjekt

Oppdragsnr:	A234538
Oppdragsnavn:	E18 Arendal-Grimstad. Forprosjekt
Dokument nr.:	NV42E18AG-GEO-RAP-0002
Filnavn	RAP_E18AG_Fagrappport-Geoteknikk_Innl.områdestabilitet

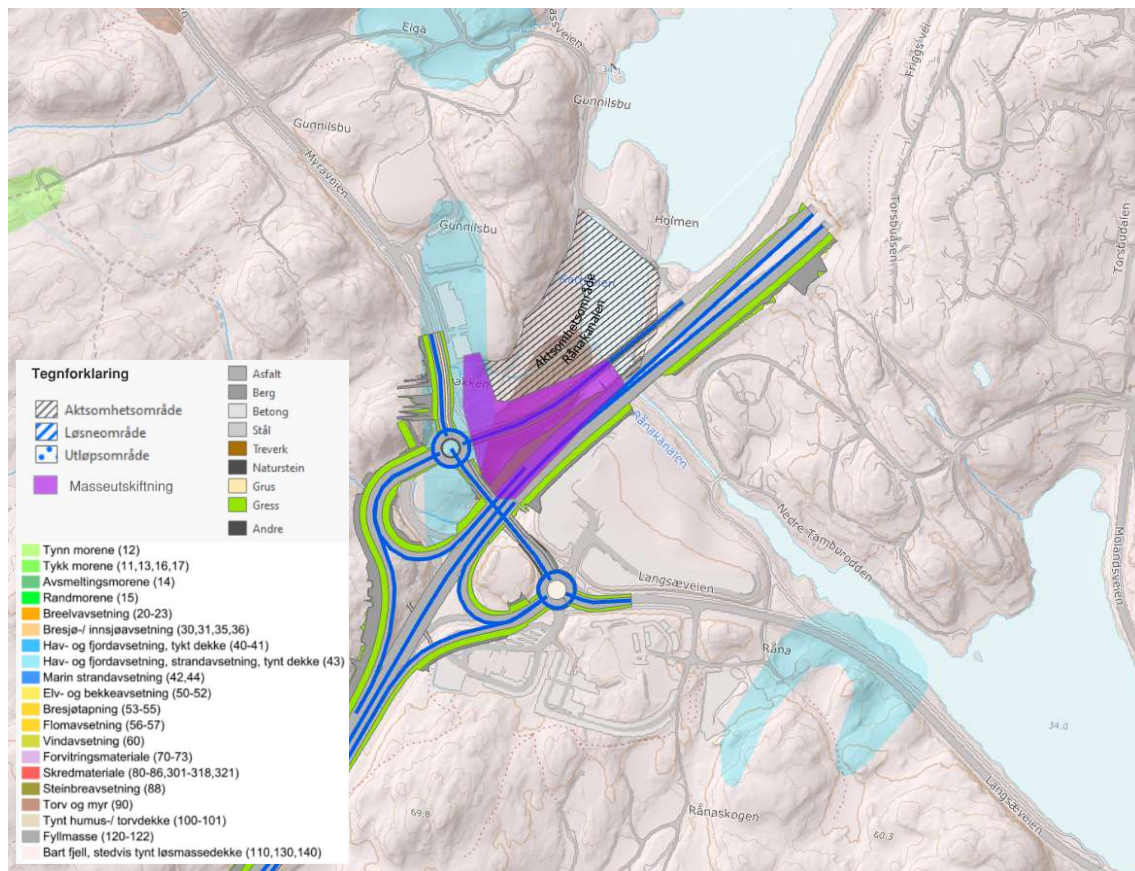
Figur 4 Aktsomhetsområde Rånakanalen.

Det er utført 2 nye boringer i dette området. I borhull 11001 plassert ved sjøbreen er det indikasjon på sprøbruddmateriale til ca. 1 m dybde og berg treffes i ca. 1,8 m dybde. I borhull 11002 ved bekken er det indikasjon på sprøbruddmateriale 2-6 m.u.t. men området er flatt. Alle eksisterende sonderinger på sørlig side av Rånakanalen gir indikasjon på sprøbruddmateriale.

Det planlagte tiltaket gir ikke risiko for å utløse områdeskred.

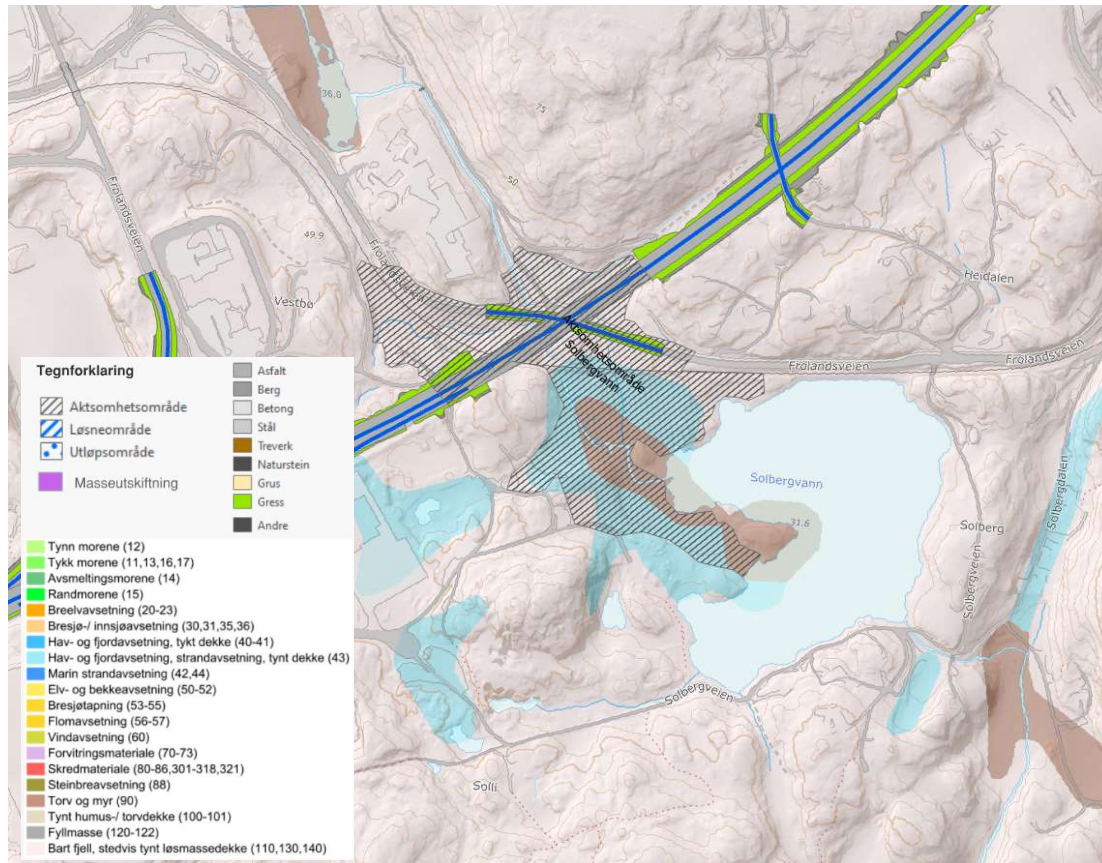
Figur 5 Aktsomhetsområde Solbergvann.

Til gjengjeld er det utfordrende å vurdere risikoen for skred i sjøen, fordi det ikke finnes batymetri. For å vurdere om et undersjøisk skred kan påvirke tiltaket er det beregnet den minste dybden sjøen må være for at et eventuelt skred kan ramme veien. Avstanden fra tiltaket til sjøbredd er 180 m. Dette gir jf. [1] at dersom sjøen er 12 m dyp eller mere, er det risiko for at et undersjøisk skred kan påvirke tiltaket.

Dersom det på befaring observeres berg i dagen ut mot sjøen, kan det i neste fase vurderes om utstrekningen av et undersjøisk skred er begrenset av berg slik det ikke kan påvirke tiltaket.

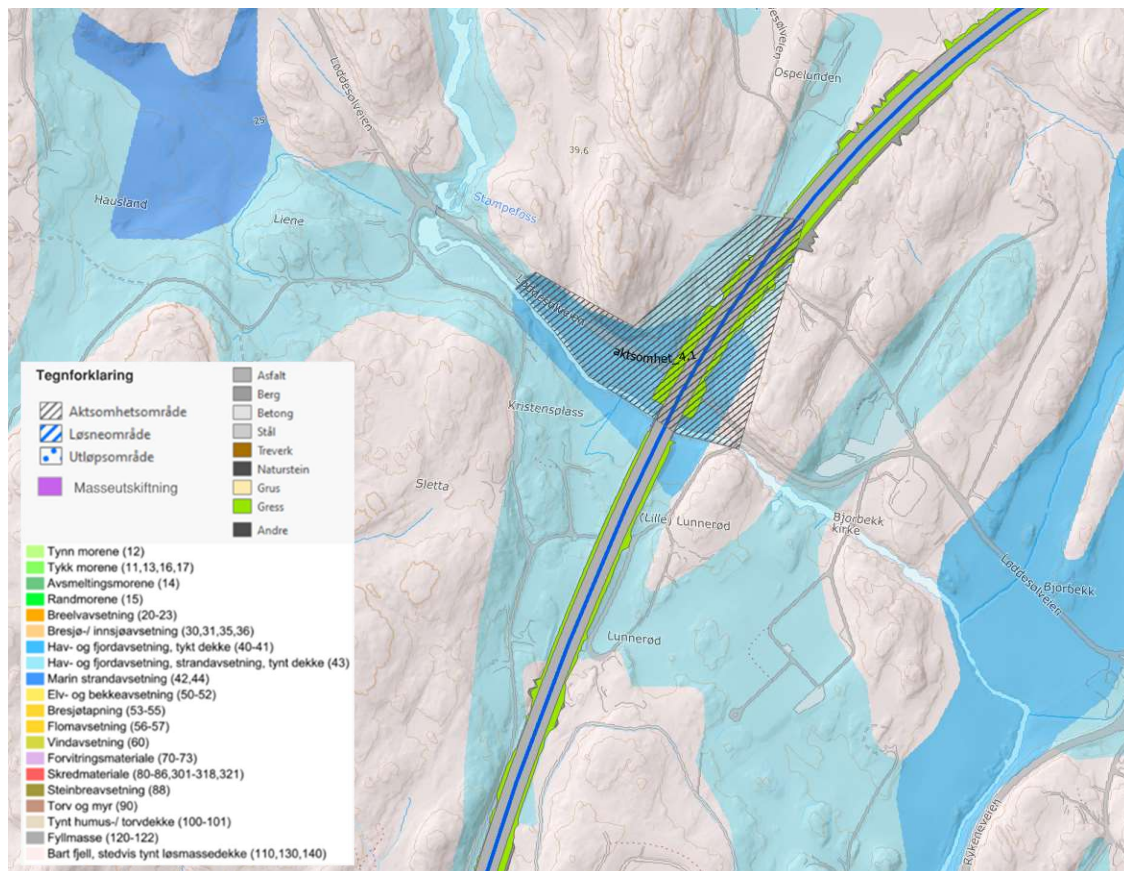
Figur 10 Aktsomhetsområde 4.1.

Det er påvist kvikkleire i borhull 13018 rett ved veifylling, som er 7 m høy og helning 1:2. Gamle enkelsonderinger og dreiesonderinger indikerer sprø og/eller sensitive masser. Skråningen oppover fra bekken har en høydeforskjell på kun ca. 3 m og det er derfor ikke noe som tilsier at et ras kan gå her.

Det vurderes at det i neste fase må ivaretas lokalstabilitet av den høye veifyllingen, som er etablert der det finnes ca. 6 m kvikkleire fra bare 3 m dybde.

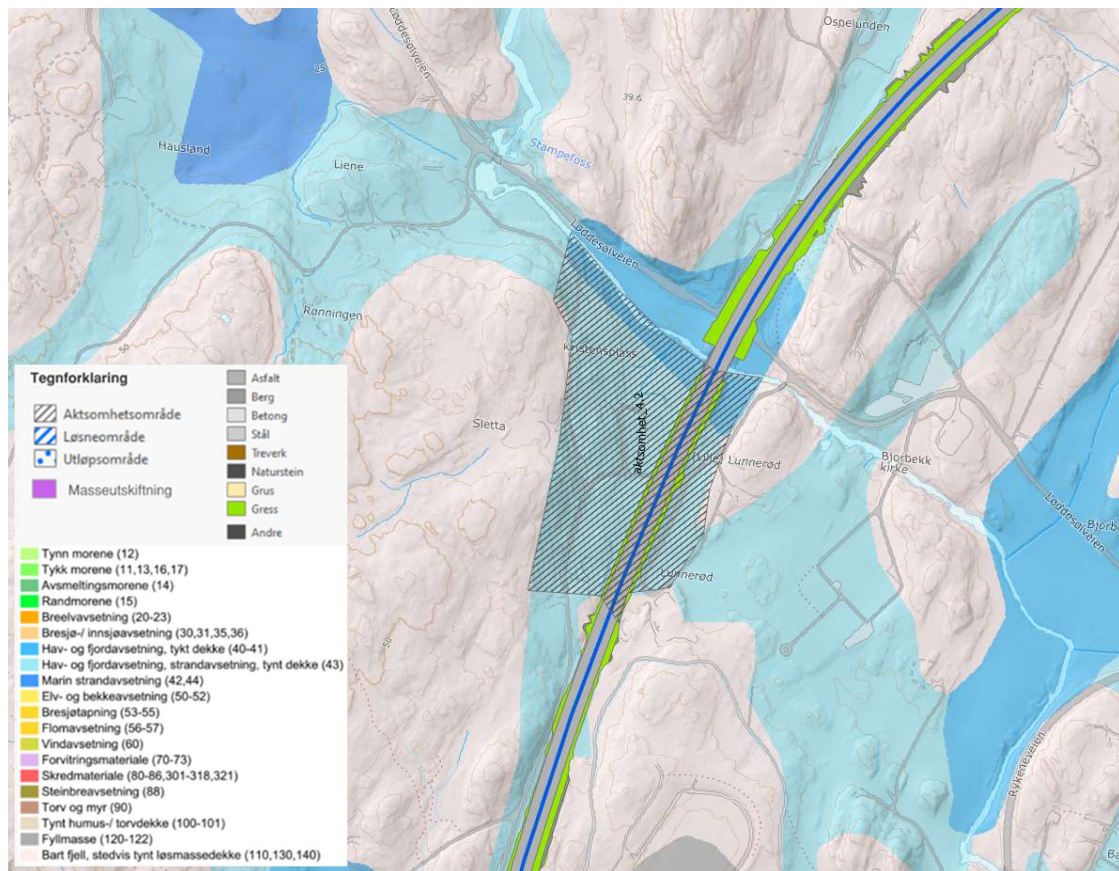
Figur 11 Aktsomhetsområde 4.2.

Aktsomhetsområde 4.2 ses på Figur 11. Løsmassekart viser at det primært må forventes tynt dekke av hav- og fjordavsetninger. Ned mot bekken er det tykt dekke. Selv om terrenget tilsier at skred er mulig, viser grunnundersøkelser at det treffes friksjonsmasser og leire opp i skråningen. Det er derfor vurdert at det ikke er risiko for å starte et områdeskred i dette området.

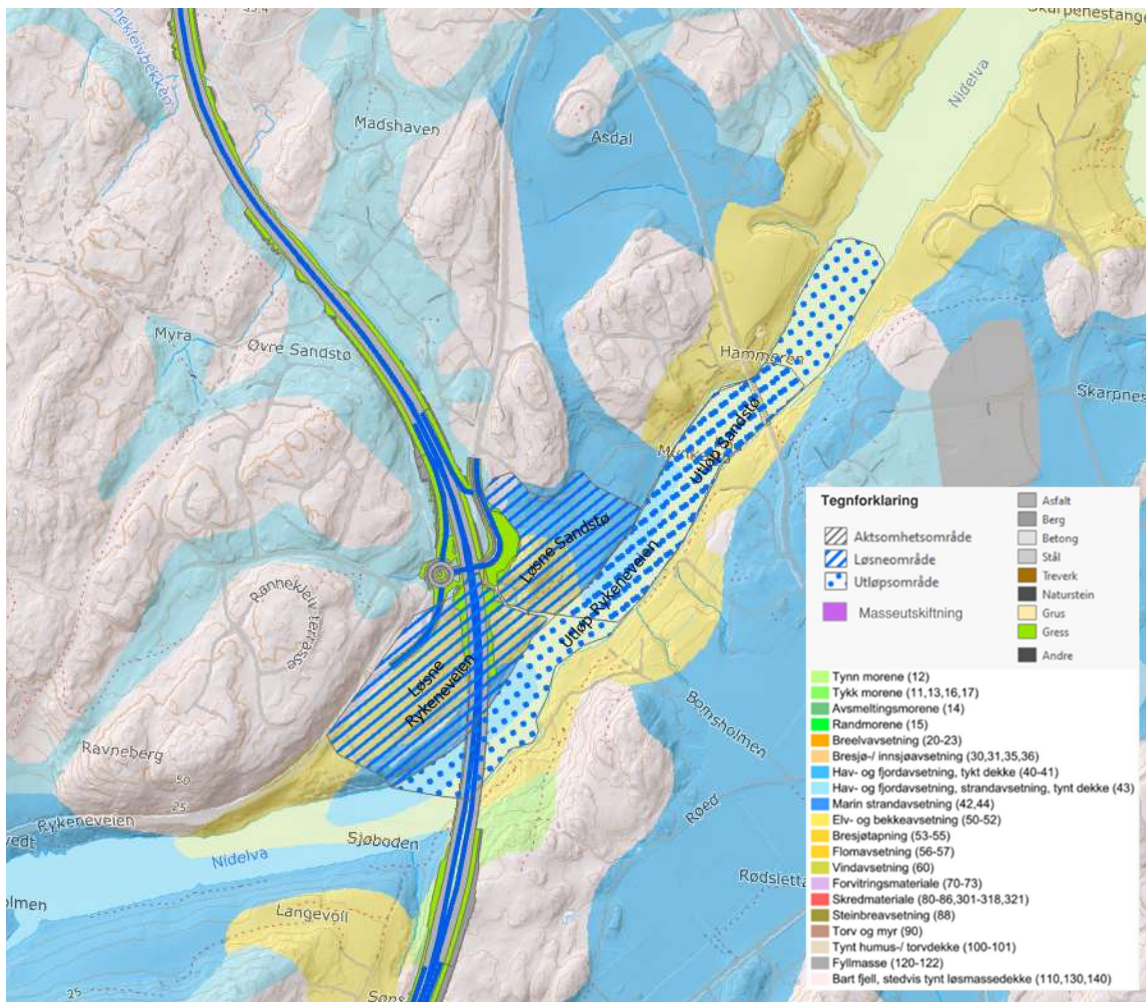
Figur 12 Løsneområdene Rykeneveien og Sandstø

Det planlagte tiltak krever nye veifyllinger på 8-12 m høyde. Dette er en utfordring med de stedlige grunnforhold, som er preget av sprøbruddmateriale av stor mektighet. Stabiliserende tiltak kan forventes nødvendig. Dette kan for eksempel være motfylling i elva, bruk av fylling med lette masser eller grunnforsterkning med kalksementpeler. Kombinasjon av ovenstående tiltak kan være en mulighet.

Det må gjøres befaring for å vurdere erosjonsforholdene i bekken øst for Rykeneveien og E18. Grunnundersøkelser på vestsiden av E18 og rett sør for Rykeneveien kan redusere faresonenes utbredelse dersom det finnes grunt berg eller løsmasser som ikke har sprøbruddegenskaper. I tillegg må antatt fjell befares.

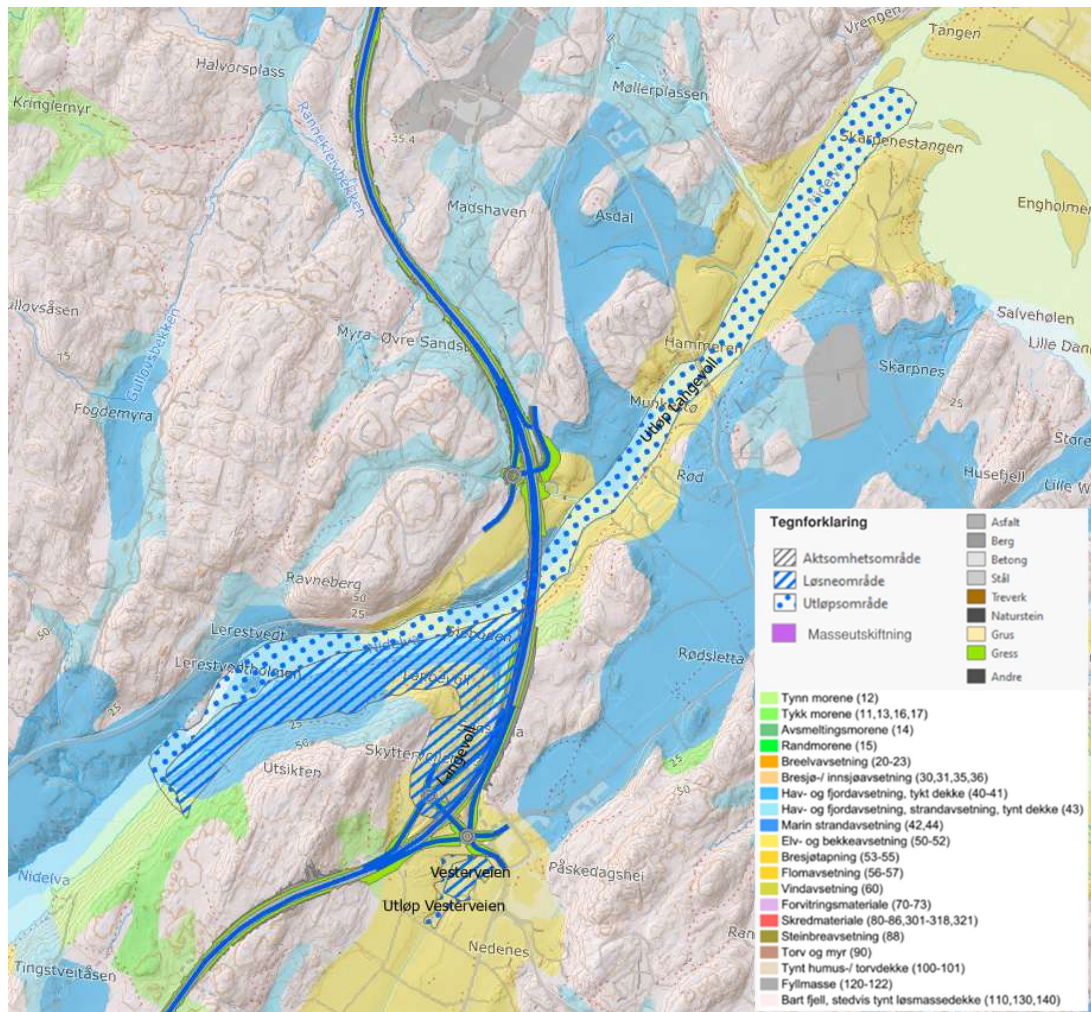
Figur 13 Løsneområder Langevoll og Vesterveien.

I neste fase må det vurderes om faresonen Langevoll skal fortsette på østsida av E18 langs Nidelva. Det er ikke gjort grunnundersøkelser i dette området, og dette betyr at den østlige avgrensningen av løseområdet Langevoll er usikker. Erosjonsforhold i elva

som kan påvirke områdestabilitet må kartlegges. Derfor må elva befares med tanke på å vurdere erosjonssikring. I tillegg må det på befaring vurderes om antatt fjell er korrekt.

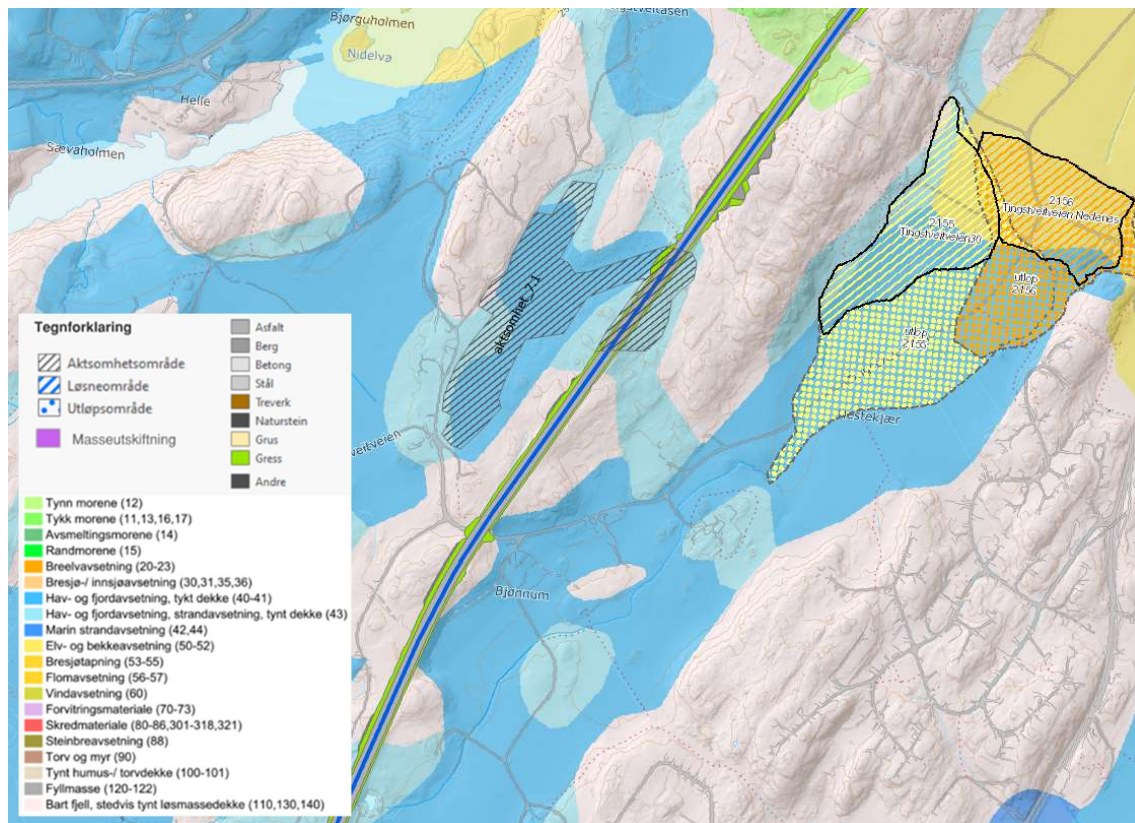
Figur 14 Aksomhetsområde 7.1. Øst for veien ses eksisterende faresoner.

Aktsomhetsområde 7.1 ses på Figur 14. Løsmassekart viser at det langs E18 traseen er tynt dekke av hav- og fjordavsetning. Vest for veien er det tykt dekke. Det er bare utført 2 totalsonderinger. Tynt dekke bekreftes i boring 22022. I boring 22023 er det 5 m til berg, men det er ikke utført vanlig bergpåvisning, idet spyling ikke er konstant i 3 m.

Det må gjøres befaring for å konstatere berg i dagen. Det er sannsynligvis bergskjæring. Bekken vest for veien må befares for å vurdere erosjonsforhold.

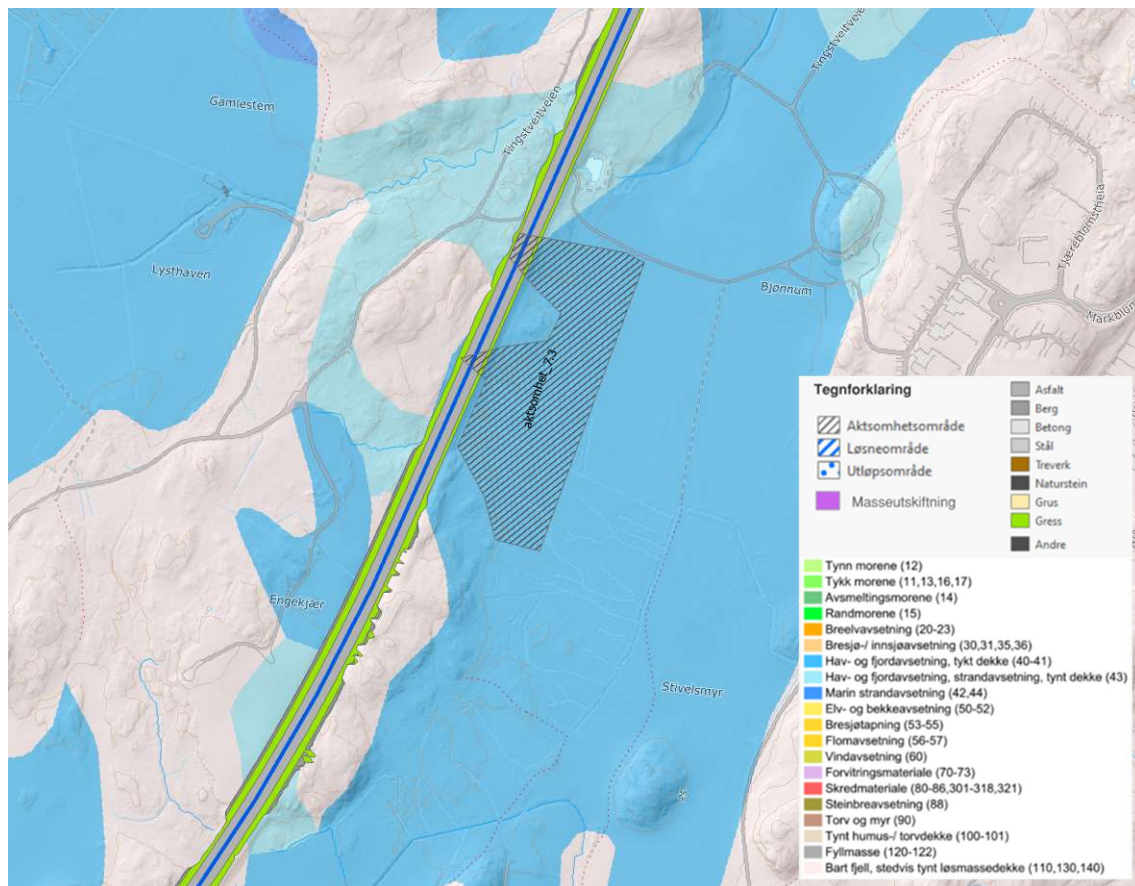
Figur 16 Aktsomhetsområde 7.3

Aktsomhetsområdet ses på Figur 16. Løsmassekart viser marine avleiringer i området. Dette bekreftes av grunnundersøkelser som for en stor del gir indikasjoner på sprøbruddmateriale.

Helningsanalysen viser at det ikke er skråninger over 5 m høyde. Derfor er det ikke identifisert løsnem- og utløpsområde.

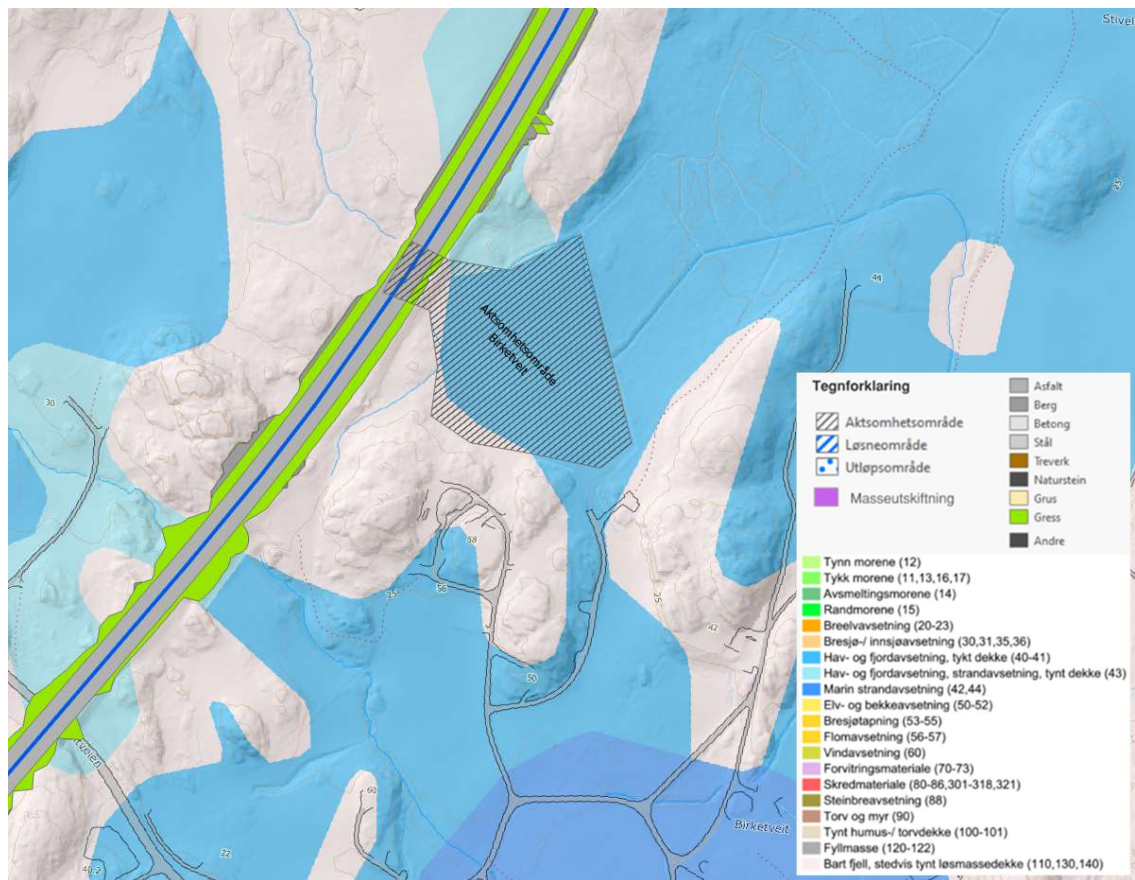
Figur 17 Aktsomhetsområde Birketveit.

Løsmassekart viser at det i området i stor utstrekning er fjell, stedvis med tynt løsmassedekke. Mot nordøst viser det marine masser.

Grunnundersøkelser er bare tatt der løsmassekartet viser fjell. Det er tatt 9 dreietrykksonderinger og 8 av dem bekrefter at det er fast grunn i mindre enn 2 m dybde. Dreietrykksondering 1-U-19 treffer fast grunn i ca. 2 m dybde, men fra 0,8 til 1,9 m.u.t. er det indikasjon på sprøbruddmateriale. Løsmassedekke i området for tiltak vurderes mindre enn 2 m. I henhold til NVE veileder 1/2019 tilsier dette at det ikke er risiko for områdeskred.

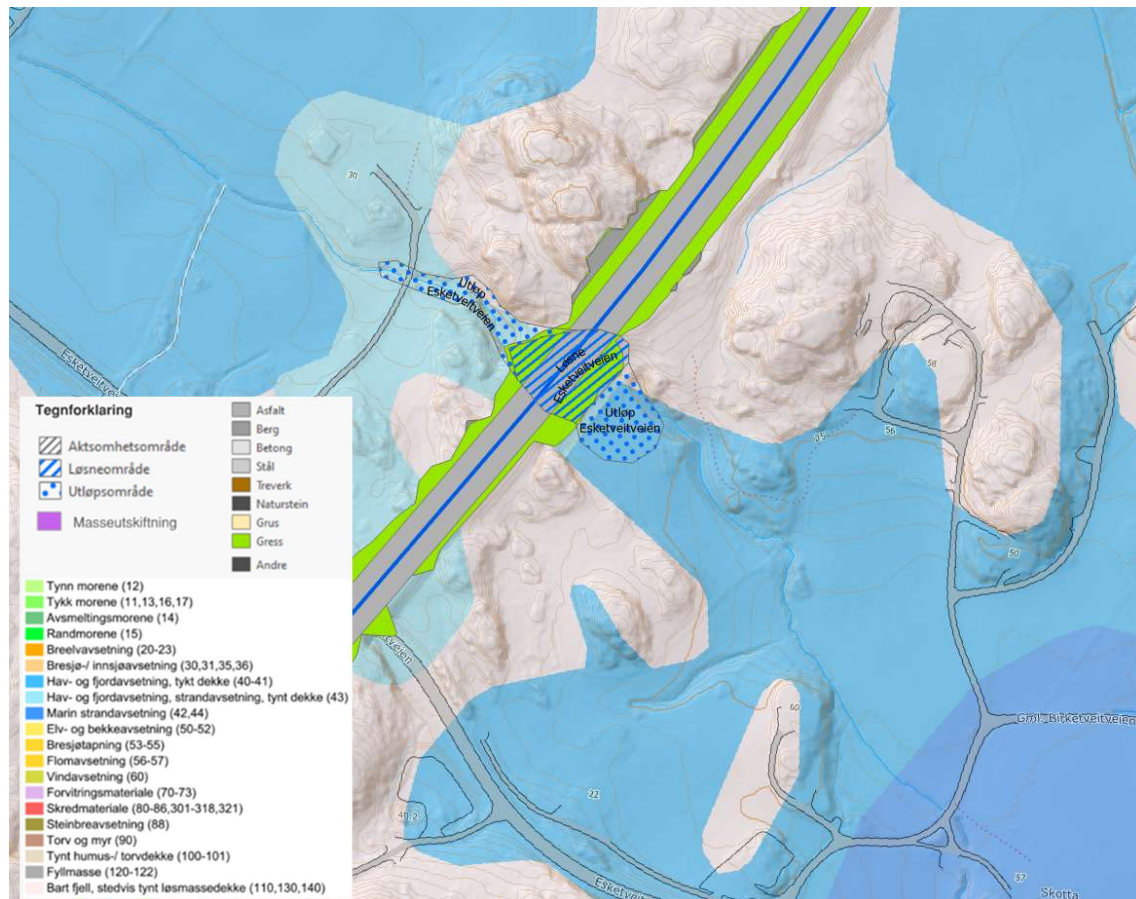
Figur 18 Faresone Esketveitveien.

Faresonen er vist på Figur 18. Utløp er antatt i kanalisert terreng mot vest og i åpent terreng mot øst.

Det må utføres supplerende grunnundersøkelser for å få viden om grunnforholdene utover det som løsmassekart kan gi. Bekkene på begge sider av veien må befares for å klarlegge erosjonsforholdene. I tillegg må antatt berg i dagen observeres.

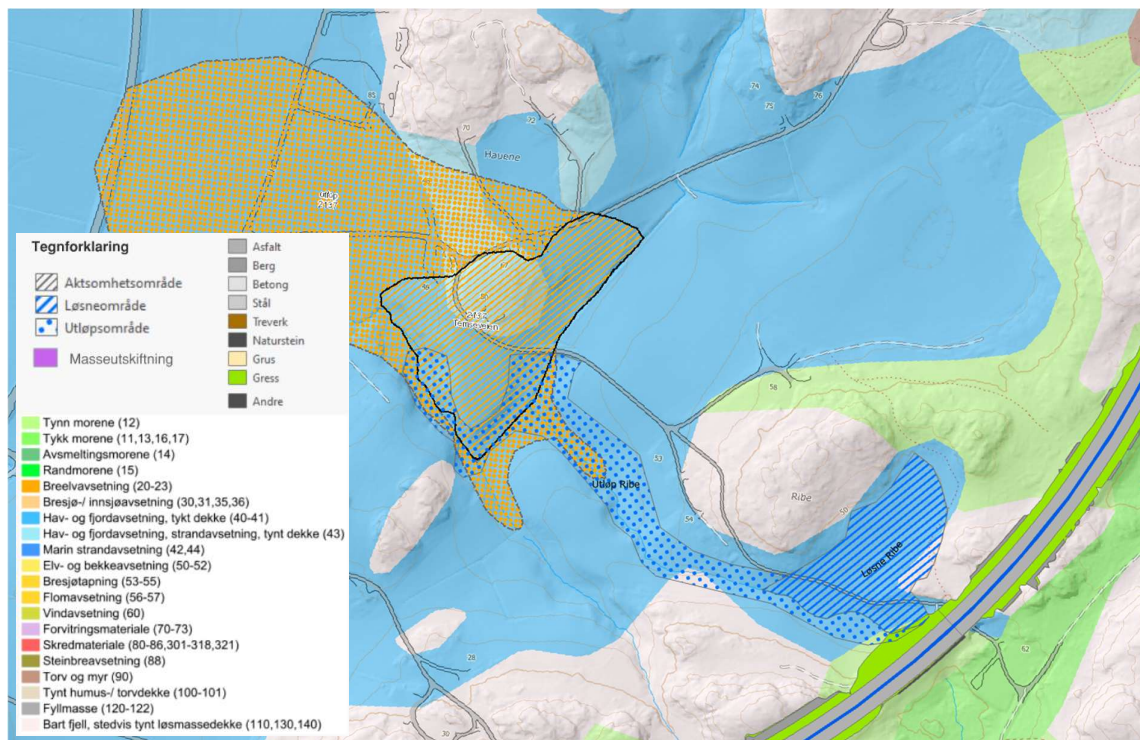
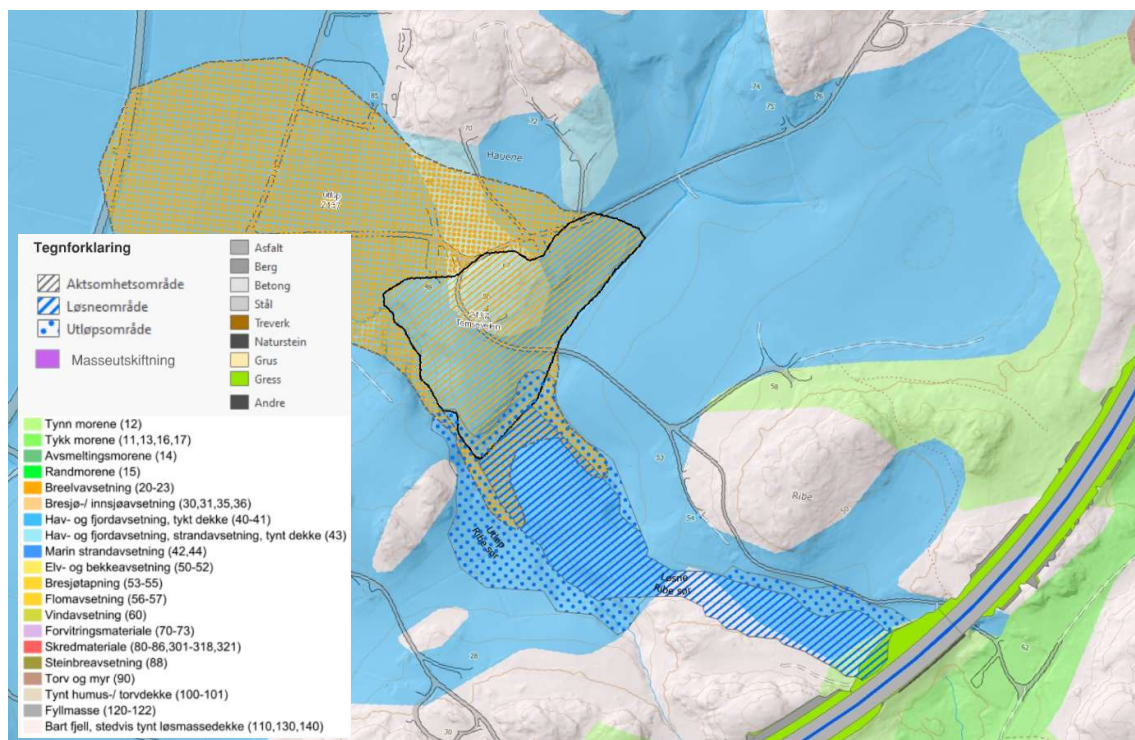
Figur 20 Faresone Ribe vist sammen med eksisterende faresone Temseveien.

Figur 21 Faresone Ribbe sør vist sammen med eksisterende faresone Temseveien.

Det må gjøres befaring for å klarlegge erosjonsforhold i bekkene rundt ravinedalen samt konstatere berg i dagen.

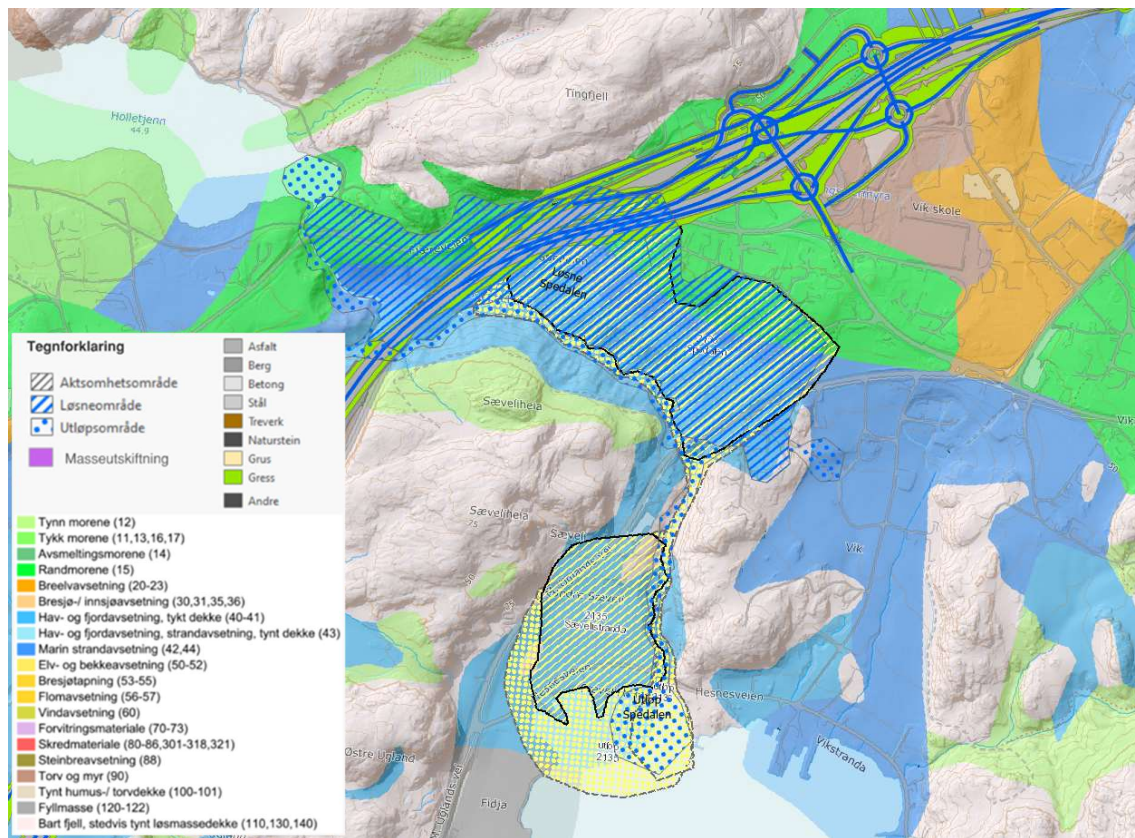
Figur 28 Faresone spedalen vist sammen med de eksisterende faresonene Spedalen og Sævelistranda.

For å finne ut om det er sprøbruddmateriale under randmorenen er det nødvendig å utføre supplerende totalsondering rundt borpunkt NV2-35. Derutover må erosjonsforholdene avklares i de deler av bekken som ikke er allerede er avklart.
