# Arbeid med maskinsikkerhet i Bane NOR – erfaringsoverføring fra Baneservice

Fagdag Maskinsikkerhet 24.9.19

# Hendelse skinnegående dumper 27.07.18 – Oslo S

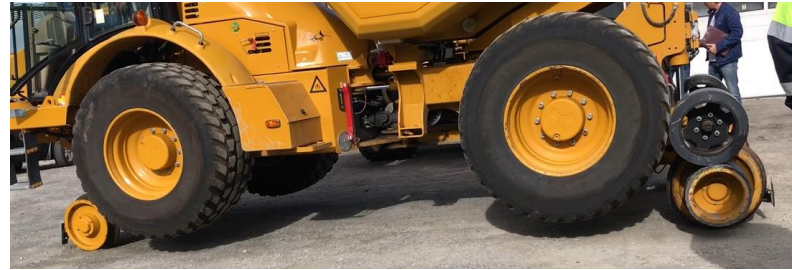
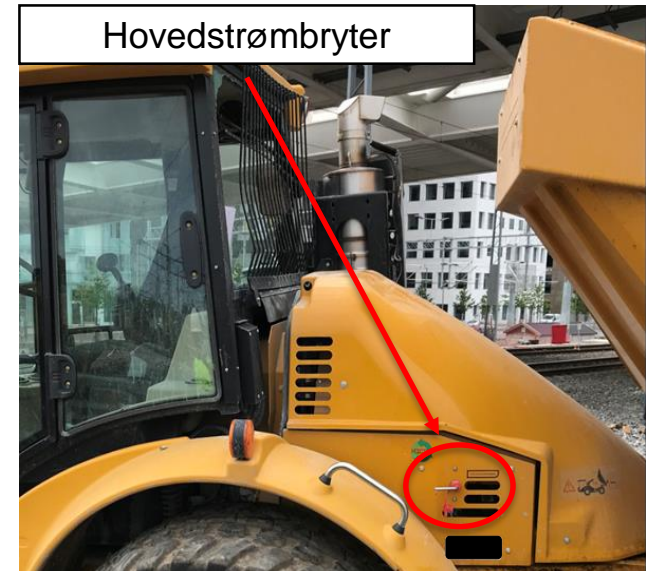
- Dumper sto parkert på skinnegang. Parkeringsbrems på veihjul.
- Under lasting falt stein fra hjullasterens skuffe og traff dumperens hovedstrømbryter.
- Hjullasterfører la merke til at dumper begynte å trille og hoppet inn i førerhuset.
- Ingen systemer virket ettersom hovedstrømbryter var skrudd av.
- Maskin trille fra spor 23 mot plattform 18 på Oslo S (ca. 600m).
- Fører klatret ut av hytten for å skru på hovedstrømbryter men måtte hoppe av.
- Maskin var nesten fullastet og veide i underkant av 19 tonn.

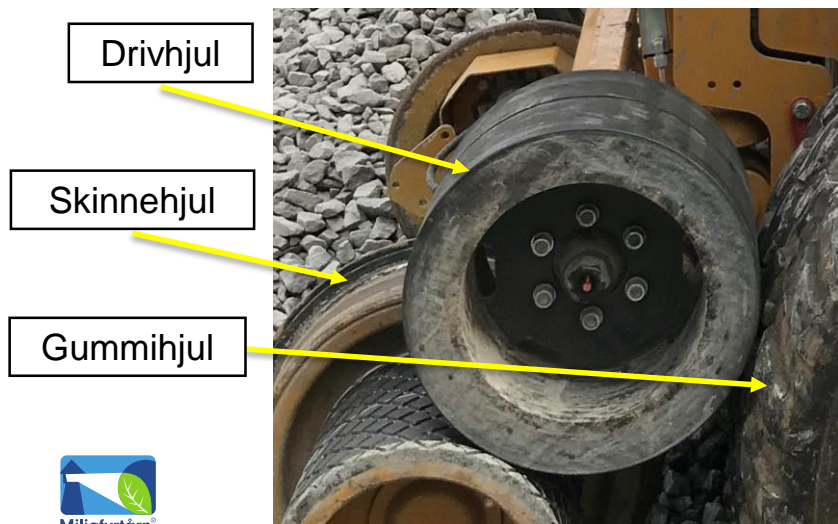
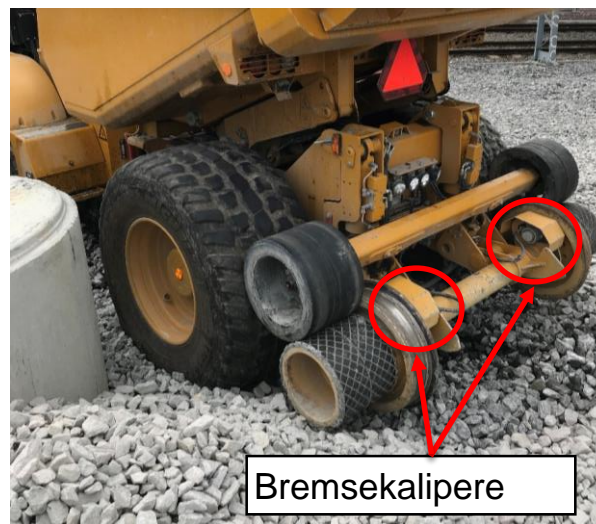
# Dumperens Bremsesystem - Skinnehjul

- Fjærbelastede bremses som krever hydraulikktrykk for å løse ut.
- Nødbrems sitter kun på bakre skinnehjul.
- Skal automatisk aktiveres hvis maskinen stopper eller hydraulikktrykk forsvinner.
- Nødbrems slås ikke av før alle systemer er satt riktig og maskinen er klar for kjøring.

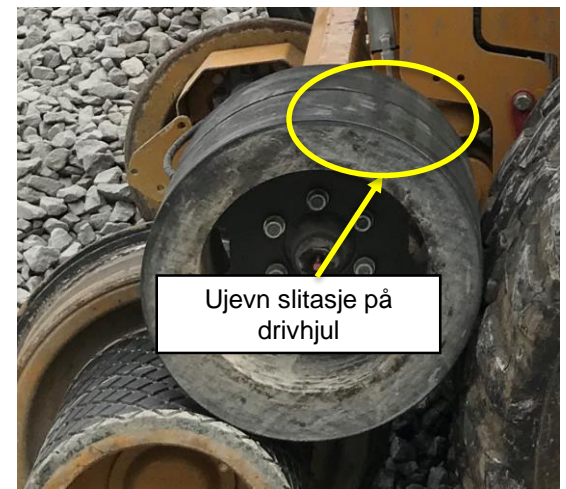
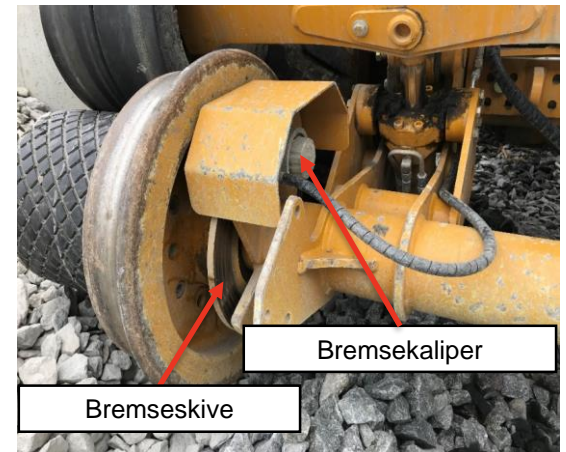
# Funn etter hendelse

- Utslitte bremseklosser.
  - Ujevn slitasje på drivhjul.
- Maskinen er sterk nok til å kjøre med brems aktivert uten at fører nødvendigvis merker dette.
- Nødbrems tåler svært lite slitasje før klosser blir utslitt.
- Ingen indikasjon på slitasje eller defekt bremsesystem.
- Nødbrems skal i følge instruksjonsbok justeres hver 250 time.
- Varsler med pipelyd og lys i dashbordet ved kjøring fremover, kun blinking i dashbord ved rygging. Støyende miljø overdøver lydsignalet.
- Bremsesystemet bør testes før bruk.

- Det er innført krav til ombygging av bremsesystem innført.

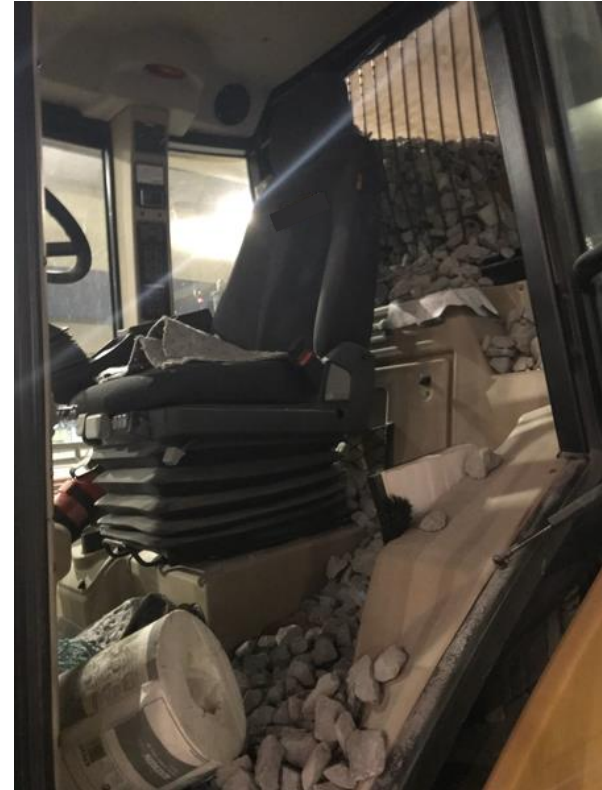
# Konsekvenser

- **PERSONELL**

- Fører hoppet av maskin (ca. 1,5 meter) og falt på ryggen i pukken.

- **POTENSIELT**

- Fører kunne falt under maskinen da han hoppet ut.
- Alvorlige skader ville forekommet hvis fører ble sittende i maskinen.
- Hadde personer arbeidet lengre ned i sporet ville de trolig ikke hørt maskinen komme.
- Hvis hendelsen hadde inntruffet i et annet spor kunne maskinen trillet mot trafikkert spor og forårsaket omfattende skader på mennesker og materiell.
