# ► Trafikksikkerhetsrevisjon

E6 Kvænangsfjellet

Trinn 1

Oppdragsnr.: 5207094 Dokumentnr.: 01 Versjon: J02 Dato: 2020-10-16

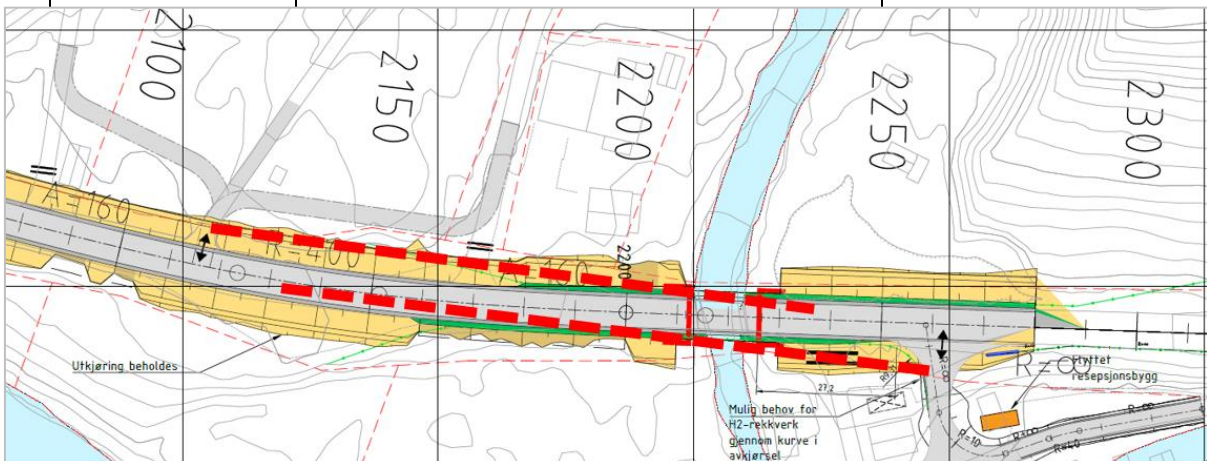
| AVVIK, VESENTLIG | | | |
|--|--|---|---|
| 2 | Avkjørsler fra E6 ved pr. 2 115 og 2 620 (campingplass). | <p>Brurekkverk ligger innenfor siktretanten fra avkjørslene. Siktlinjér er skissert med rød stipling i utklippet under.</p> <p>Rekkverk skal utformes på en slik måte at siktkrav tilfredsstilles. Rekkverk, som for eksempel sprosserekkverk, kan virke svært tette og hindre god sikt når en får dem i liten vinkel. Dette vil også gjelde stolper på ordinære rekkverk. I praksis vil et 1,2 meter rekkverk være definert som et sikthindrende objekt. Særlig inn mot kryss vil vinkelen man ser gjennom rekkverket forsterke siktproblematikken ytterligere.</p> <p>Kilder:<br/>N101 [2] kapittel 3.4.1<br/>V161 [7] kapittel 2.7</p> | <p>Det anbefales å flytte avkjørslene slik at siktretantene ikke kommer innenfor brurekkverket.</p> |

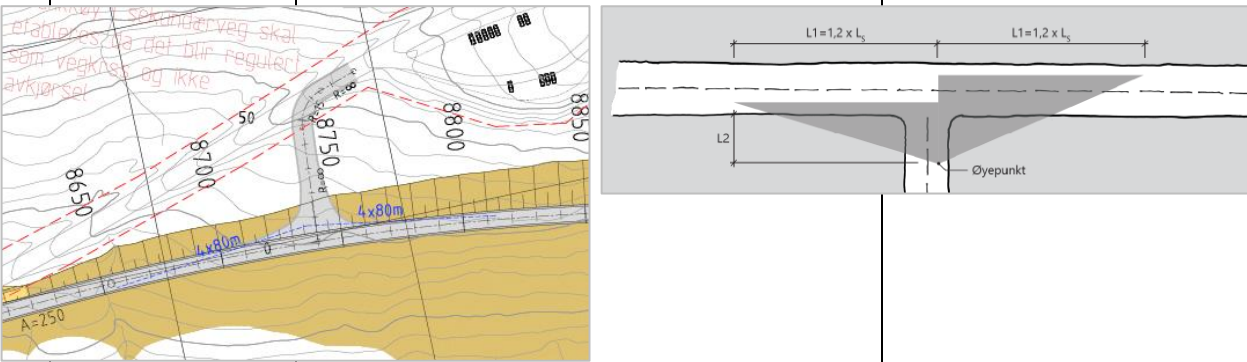
| AVVIK, VESENTLIG | | | |
|--|--|---|---|
| 4 | E6 pr. 8 740, 13 650 og 13 680. | <p>Siktretanter i kryss og avkjørsler med ny E6 er tegnet med lengde <math>4 \times 80</math> meter.</p> <p>Siktkrav i kryss og avkjørsler bestemmes ut fra stoppsikt gitt i dimensjoneringstabell. I kryss finner man sikt langs primærveg ved å multiplisere stoppsikt med 1,2. Sikt inn sekundærveg er avhengig type tilknytning og ÅDT.</p> <p>Kilde: N100 [1] kapitlene C.3-H1 og D.1.1.5</p> | <p>Siktretanter må tegnes med riktige lengder. Revisjonsgruppen mener at tilknytningene som kobler eksisterende E6 til ny E6, bør utformes som kryss.</p> |

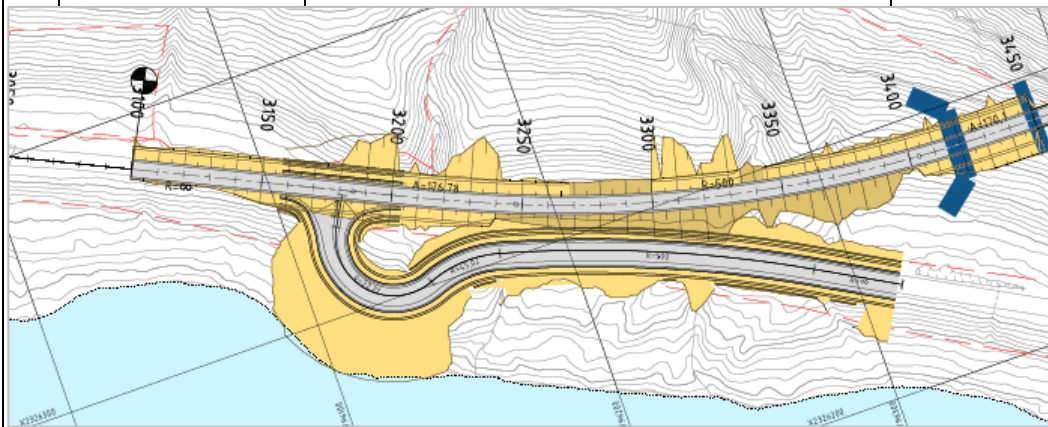
| AVVIK, MINDRE VESENTLIG | | | |
|---|--|---|---|
| 9 | Sekundærveg som tar av E6 vest for Mettevolltunnelen, pr. 3 180. | Vegen ligger med horisontalkurve R = 22,5 meter inn mot krysset. Sporing viser at to vogntog vil ha problemer med å møtes. Det kan også se ut som etablering av trafikkøy i sekundærveg kan gi utfordringer for vogntog som svinger til venstre fra sekundærveg. Vegen vil bli brukt ved omkjøring når Mettevolltunnelen er stengt.<br>Ved horisontalkurveradius $\leq 500$ meter er krav til breddeutvidelse gitt i N100 [1] kapittel E.3. I kryss med nasjonal hovedveg bør trafikkøy (dråpeøy) anlegges i sekundærvegen. Dråpe i sideveg bør utformes med fysisk kanalisering.<br>Kilde: N100 [1] kapitlene C.3-H1, E.3 og D.1.4.1 | Revisjonsgruppen anbefaler prosjektet å se nærmere på vegen og krysset med E6 med tanke på å sikre seg tilstrekkelig bredde for dimensjonerende kjøretøy. |

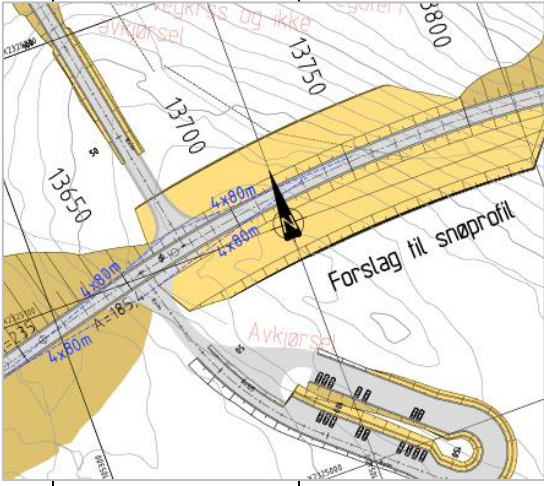
| AVVIK, MINDRE VESENTLIG | | | |
|--|---|---|---|
| 10 | Kryss mellom E6 og veg 40 000 (omlegging av eksisterende E6 øst for Kvænangsfjelltunnelen), pr. 13 680.<br>Se også ID 20. | Primærvegen stiger med 5,6 %, og har overhøyde 8 %.<br>For T-kryss settes noe strengere krav til noen geometriske parametere enn for vegen forøvrig. I kryssområdet skal overhøyde $\leq 6\%$ og stigning $\leq 5\%$ .<br>Kilde: N100 [1] kapittel C.3-H1 | Tverrfall på E6 reduseres.<br>Det er søkt og godkjent fravik for kravet til stigning på fri veg ellers i prosjektet, men søknaden inneholdt ikke informasjon om kryss på denne delstrekningen. Det bør derfor gjøres en henvendelse til Vegdirektoratet for å sjekke nødvendigheten av å supplere søknaden.<br><br>Revisjonsgruppen mener tilknytningen bør utformes som kryss. |

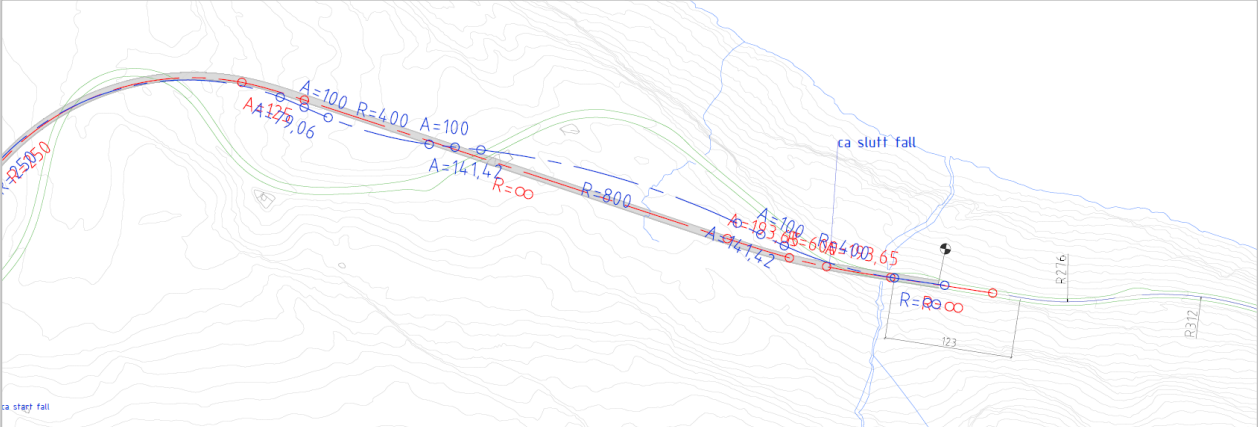
| AVVIK, MINDRE VESENTLIG | | | |
|--|---|---|---|
| 11 | E6 pr. 15 390 – 15 760 og 16 330 – 16 800. | Lange rettlinjer er etterfulgt av horisontalkurver med radius $R < 300$ meter. Videre veg i øst har venstrekurve $R = 275$ .<br>For å unngå standardsprang, er det i prosjekteringstabellen for dimensjoneringsklasse H1 gitt krav til akseptable kombinasjoner av nabokurver. Det er viktig at en unngår hyppige standardsprang og at overganger mellom strekninger med ulik vegstandard utformes på en hensiktsmessig måte, tilpasset lokale forhold<br>Kilder:<br>N100 [1] kapitlene C.1, C.3 og C.3-H1<br>V120 [3] kapittel 3.1.5 | Det bør ses på muligheten for å oppfylle kravet til nabokurve. Det vil også gjøre at kurve i øst ( $R = 275$ ) i mindre grad kommer overraskende på trafikantene, og tilfredsstillende kav til nabokurve. Se skisse under der forslag til senterlinje er vist med blå linje.<br>Alternativt søkes fravik. |

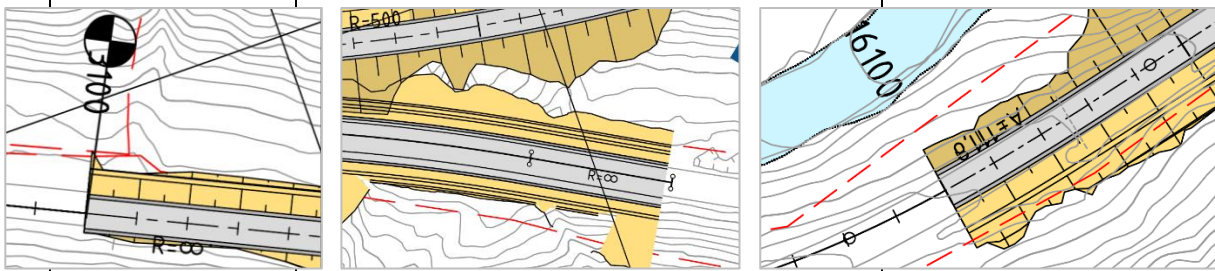
| MERKNAD | | | |
|--|--|--|---|
| 15 | E6 pr. 3 100, 7 230, 16 160 og 21 965<br><br>Sekundærveger som tar av E6 i begge ender av Mettevolltunnelen. | Prosjektert veg er ikke tilpasset tilstøtende veg. Senterlinje ny veg er ikke tilpasset den i eksisterende veg.<br><br>Det er viktig at overganger mellom strekninger med ulik vegstandard utformes på en hensiktsmessig måte, tilpasset lokale forhold.<br><br>Kilde: N100 [1] kapittel C.1 | Senterlinje ny veg må tilpasses eksisterende veg. Dette er spesielt viktig der vegen ligger med minimumskurvatur, ettersom en flytting av senterlinjen kan gi utslag i arealbeslaget. |

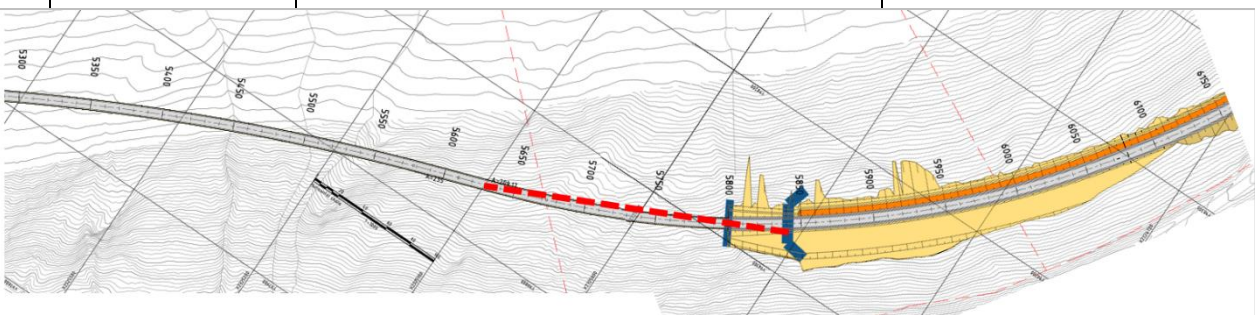
| MERKNAD | | | |
|--|--|--|---|
| 17 | E6 pr. 5 800, østre portalsone Mettevolltunnelen | Østre tunnelportal i Mettevolltunnelen har retning sør sørøst, og vegen stiger med ca. 4,5 % (for kjørende ut av tunnelen). En enkel analyse viser at det er fare for blending fra solen to perioder i året. Solen vil kunne trenge ca. 210 meter inn i tunnelen, se skisse nedenfor. | En dypere analyse av blending bør gjøres, og omfatte et større terreng enn det revisjonsgruppen har tilgang til.<br><br>Det kan hjelpe noe dersom det kan etableres et parti med skog utenfor tunnelen i den aktuelle retningen. Dersom det er mulig å gjøre justeringer på tunnelen, kan solens inntrenging reduseres noe. |

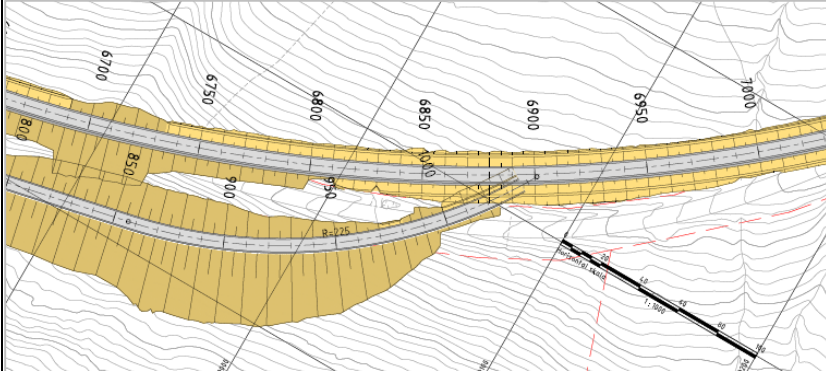
| MERKNAD | | | |
|--|--|--|---|
| 18 | Kryss mellom E6 og veg 44 000 (omlegging av eksisterende E6 øst for Mettevolltunnelen), pr. 6 900. | <p>Tilknytningen skal brukes kun ved omkjøring ifm. stengt tunnel. Tilknytningen åpnes ved at rekkverket langs E6 åpnes, antakeligvis vha. bom. E6 vest for tilknytningen er da stengt. Tverrfallet på E6 er 8 %.</p> <p>For T-kryss settes noe strengere krav til noen geometriske parametere enn for vegen forøvrig. I kryssområdet skal overhøyde <math>\leq 6\%</math> og stigning <math>\leq 5\%</math>.</p> <p>Kilde: N100 [1] kapitlene C.3-H1 og D.1.1.1</p> | <p>Revisjonsgruppen anbefaler at utformingen av tilknytningen ser kravene i N100, slik at endring i overhøyde mellom vegene er så smidig som mulig.</p> |

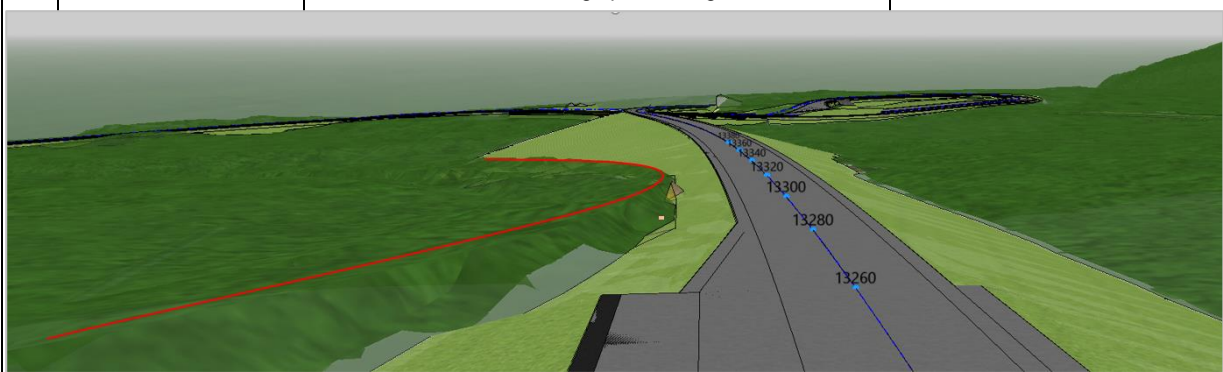
| MERKNAD | | | |
|--|--|--|---|
| 19 | E6 pr. 13 300. | <p>Ny E6 er plassert ca. 5 meter fra eksisterende E6. Man kan se for seg at den knappe avstanden mellom vegene kan føre til:</p> <ul style="list-style-type: none"> <li>• kjørende på ny E6 misforstår trafikksituasjonen på eksisterende E6, og bremser uforvarende hvis en bil nærmer seg i stor fart</li> <li>• utforkjøring fra eksisterende E6 ut på ny E6</li> <li>• misforståelser av vegens forløp for kjørende på eksisterende E6 ved dårlig optisk leding</li> </ul> | <p>For å redusere disse uheldige situasjonene bør prosjektet se på tiltak i området. Større avstand mellom vegene, terrengarbeid og beplantning kan være aktuelle tiltak.</p> |

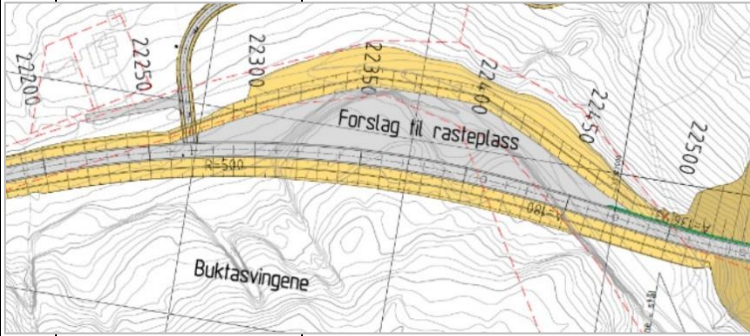
| MERKNAD | | | |
|---|---|--|---|
| 21 | Pr. 22 560 – 22 480. | <p>Det er foreslått rasteplass langs E6. Rasteplassen er utformet helt åpen mot E6, uten definert avkjørsel.</p> <p>Krav til utforming av avkjørsler er gitt i N100 [1] kapittel D.1.4</p> | <p>For å samle ut- og innkjøring til plassen, anbefaler revisjonsgruppen at det etableres normert avkjørsel til rasteplassen. Avkjørselen kan kombineres med den til eiendommen lenger øst. Plasseringen må ta hensyn til sikt.</p> <p>Parkeringsplassene bør ligge utenfor vegens sikkerhetsavstand. Det vil øke trafikksikkerheten ved utforkjøring, bedre sikten ved utkjøring, og redusere faren for skader på kjøretøy ved brøyting av E6.</p> |

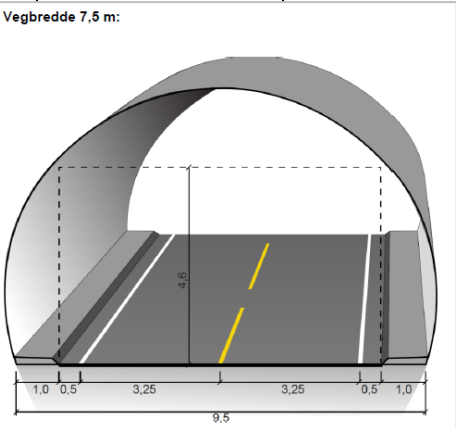
| KOMMENTAR | | | |
|--|--|--|---|
| 24 | Mettevolltunnelen og Kvæangsfjelltunnelen. | Teknisk plan viser samme bredde på kjørefelt (3,0 meter) og skulder (0,75 meter) i tunnel som i dagen.<br>Ved vegbredde 7,5 meter skal tunnelprofilene i dimensjoneringsklasse Hø1 benyttes. Tunneler skal utformes med tunnelprofil T9,5. Tunnelprofil er vist i figur nedenfor.<br>Kilde: N100 [1] kapitlene C.3-H1, C.3-Hø1 og Vedlegg 2. | Vegbredder i tunnel endres. |

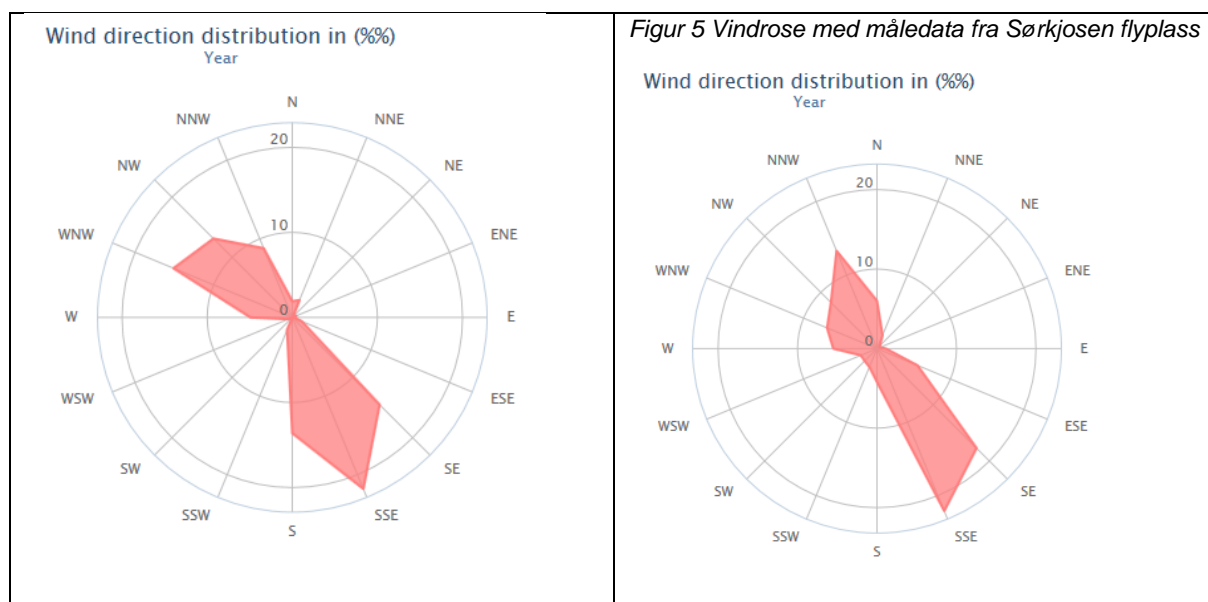
Figur 6: Vindrose med måledata fra Nordstraum, Kvængan.

Informasjon om fremherskende vindretning i området er hentet fra rapporten ROS-analyse og Risikoanalyse Kvængsfjellet (2016):

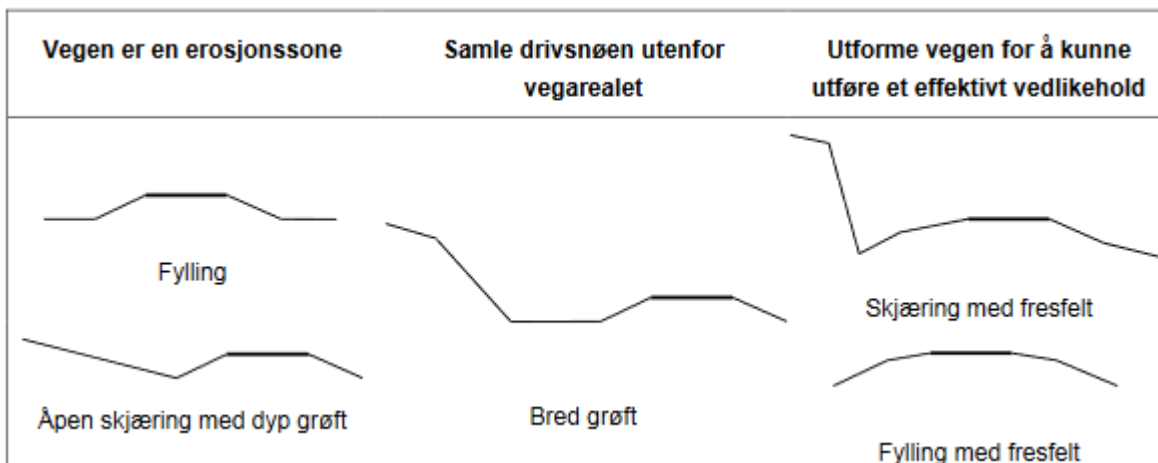
Figur 7: Prinsipper for utforming av veger i drivsnøområder (fra håndbok V137 [5] kap. 5.1)

Illustrasjon av de ulike prinsippene er vist på Figur 7 nedenfor.

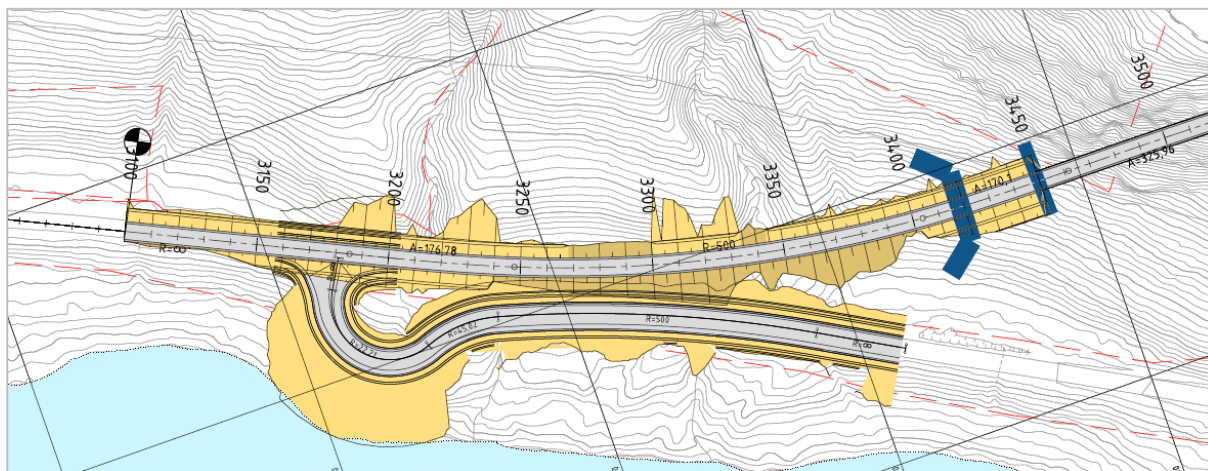
Figur 8: Dagsone profil 3100-3950

Det er planlagt et kryss ved profil 3180. Sekundærveg er vist med fyllingssider 1:2 mot innsjøen.

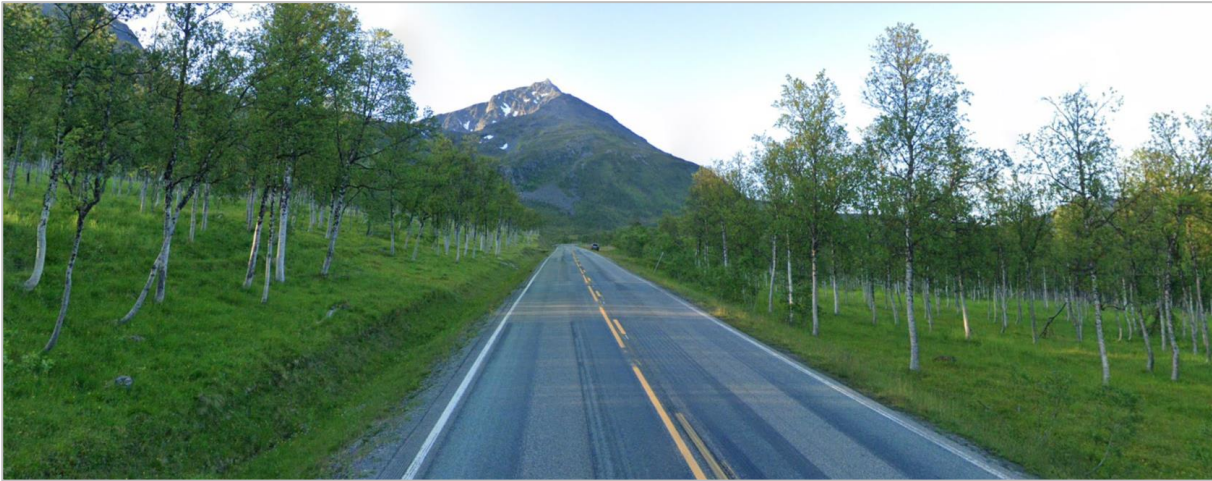
Figur 10: Eksisterende veg mellom profil 7230 og 8400, typisk profil.

En vurdering av behov for tiltak bør ta utgangspunkt i erfaringene fra vinterdrift strekningen. Ut fra en skjønnsmessig vurdering forventes det at tverrprofilen ikke fullt ut fungerer som en erosjonssone og at det dannes en del brøytekanter, særlig på venstre side. Samtidig kan det hende det ikke utgjør noe stort problem gjennom vinteren hvis snøtransporten er begrenset av vegetasjonen.

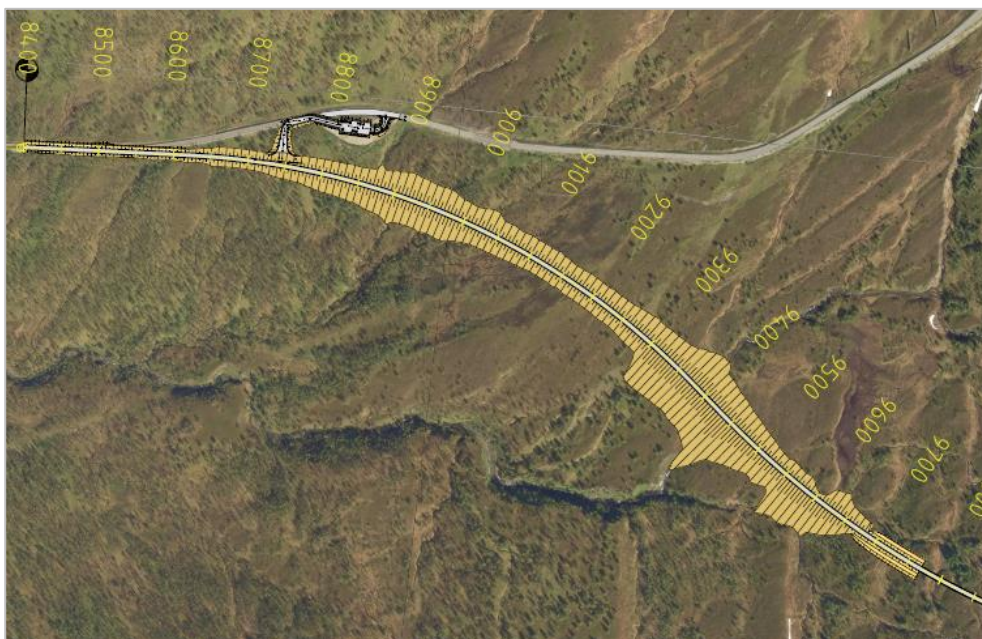
Figur 13: Kvævangsfjellet, profil 8400 – 9600.

Planlagt prinsipp for vegens utforming er generelt at vegen er en erosjonssone.

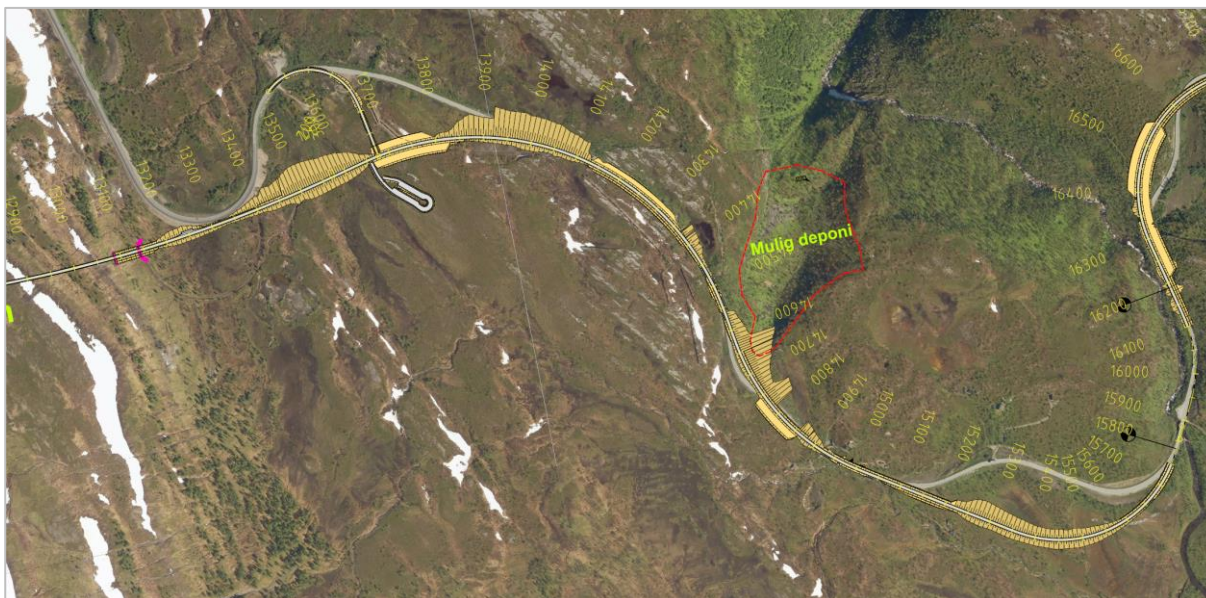
Figur 14: Østsiden av Malingsfjellet, profil 13260 – 15800.

På delstrekninger er vegen planlagt som en erosjonssone, andre strekninger er det valgt å legge vegen i le av store samleskjæringer som samler drivsnøen utenfor vegen.

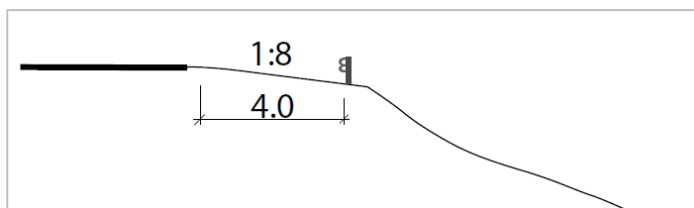
Figur 16. Høy fylling med rekkverk. Her er det anlagt en utvidet skulder med fresfelt.

- Grøftedybde må økes tilsvarende fyllingshøyde Fh.
- Profil 14160-14300, her er det veldig lav skjæring som står igjen utenfor bred grøft. Den har derfor ingen snøsamleeffekt. Det anbefales å også fjerne gjenstående skjæring og slake sideterrenget helt ut. Vegen vil da være en erosjonssone.
- Profil 14500-14750, her er det planlagt fylling 1:3 og rekkverk langs E6. Rekkverk frarådes i drivsnøområder. Vurder om fyllingen i stedet kan legges 1:4 eller slakere, minimum innenfor sikkerhetssonen. Deretter kan hellingen være 1:3 eller brattere, tilpasset det volum som skal deponeres. Dersom rekkverk ikke kan unngås, kan utforming iht. V137 [5] kap 5.3.3 vurderes. Se Figur 16.

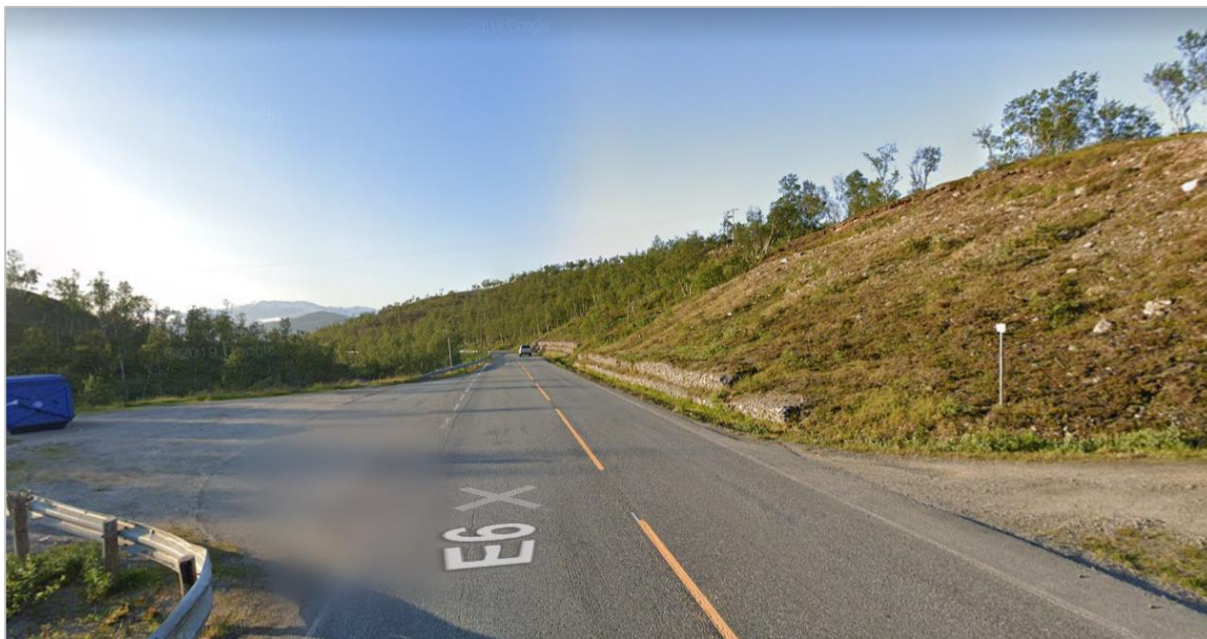
Figur 17: Eksisterende veg, profil 15820 og sett i nordover profilretningen

Det ser også ut til at avkjørsel på høyre side kan bli utsatt for brøytekanter og dårlig sikt i kryssområdet gjennom vinteren.

En vurdering av behov for tiltak bør ta utgangspunkt i erfaringene fra vinterdrift på strekningen. Aktuelle tiltak kan være:

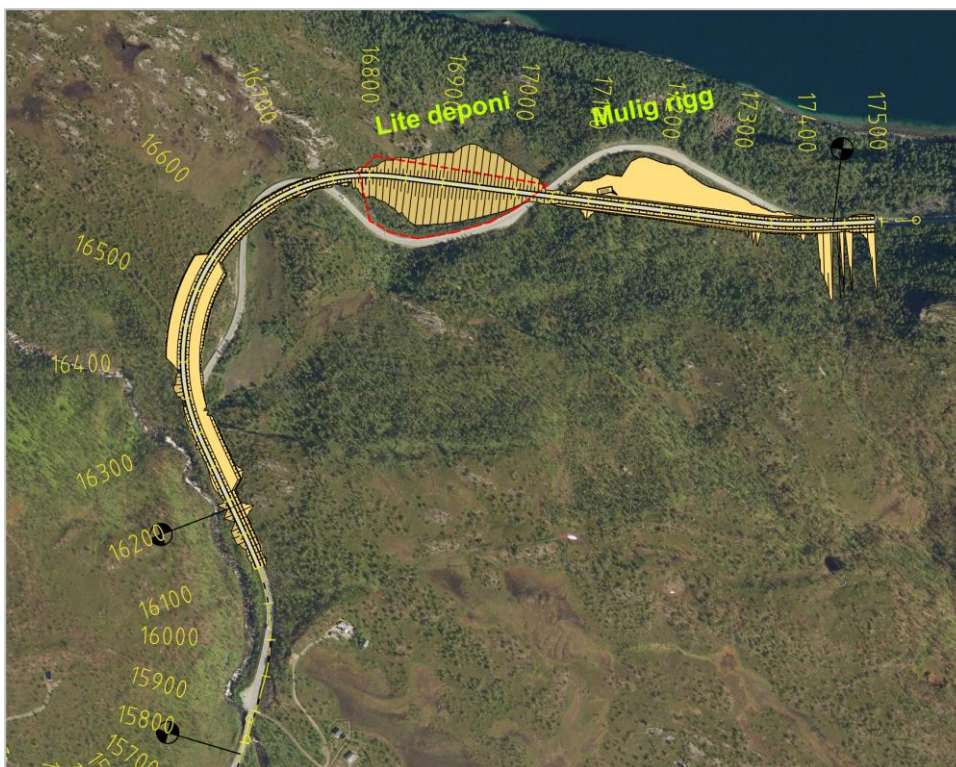
Figur 18: Sandnesdalen, profil 15820 – 17500.

Vegen buker seg ned det bratte terrenget, først med gjennomskjæringer av åsrygg og deretter ut på tosidig fylling, kombinert med deponiområde. Til sist skjærer vegen gjennom en rygg til, før den tilknyttes dagens veg.
