## **Ingeniørgeologisk rapport med innspill til reguleringsplan for E6 Skogheim - Fossum**

Ingeniørgeologisk rapport med innspill til reguleringsplan for E6 Skogheim - Fossum, profil 31615 - profil 35750

PlanID: 2020001

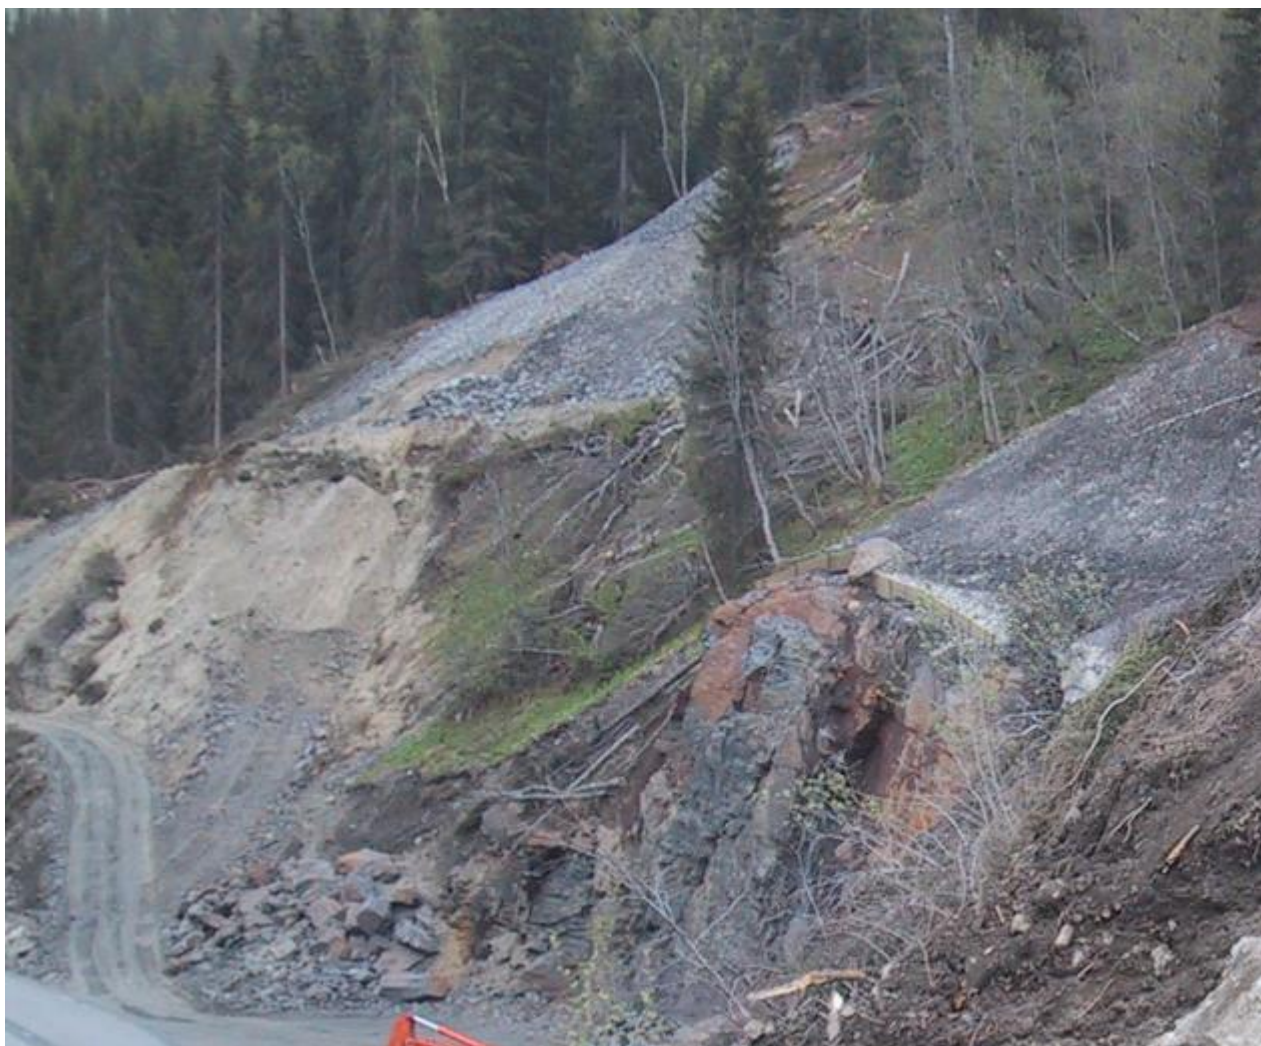
massene som kan ses i bakgrunnen på Figur 11 det henvises til. Det henvises for øvrig til geoteknisk rapport for reguleringsplan for strekningen for detaljer.

*Figur 11 Løsmasser helt nord i Vindåsliene*

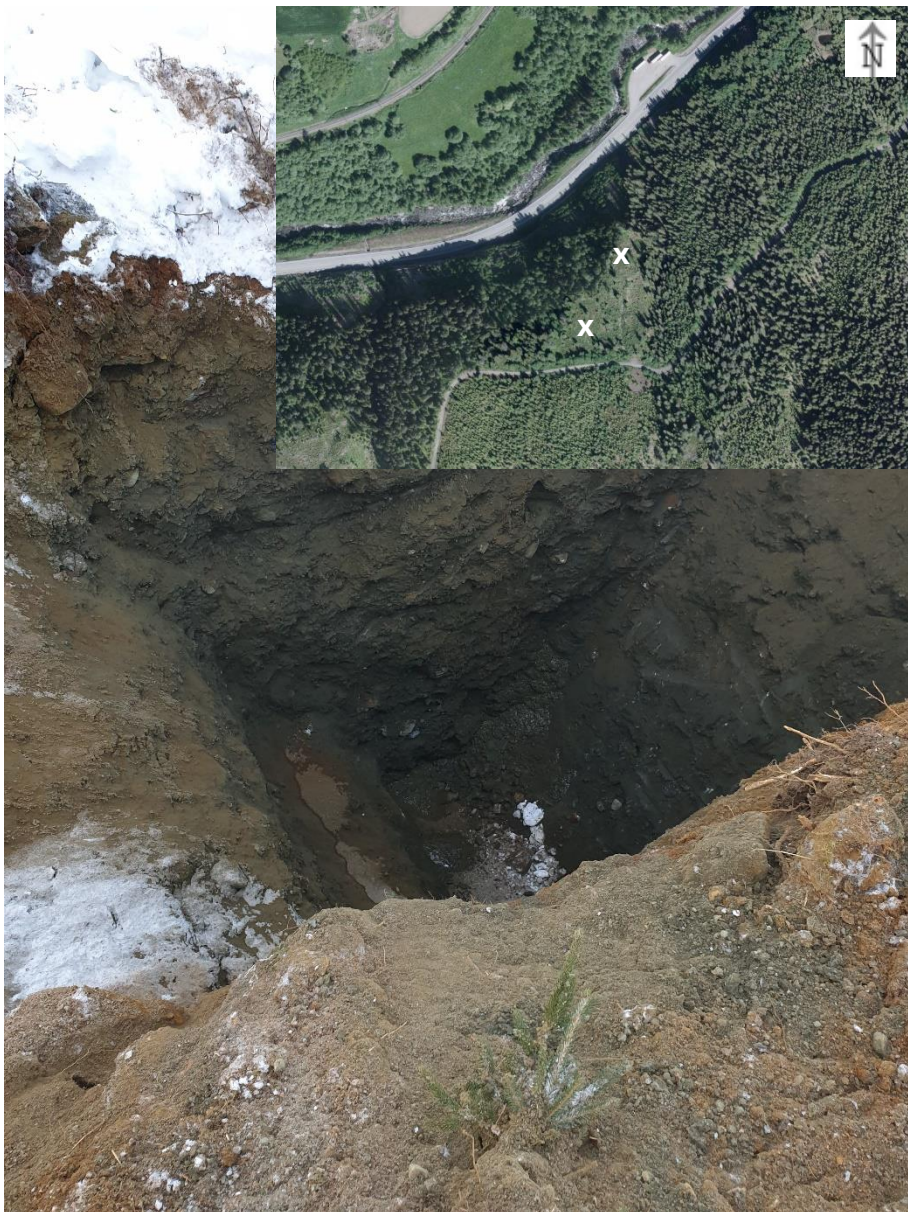
Det er utført flere prøvegravinger på åsen ovenfor Vindåsliene der man var usikker på grunnboringens resultat i samme området. Resultatet viste en meget fast morene etter noen få meter, noe som bekrefter beskrivelsen av «Mesteparten av massene er meget faste, antatt moreneavsatt» i [16]. Massene i øvre lag er noe løsere lagret. Bilde fra prøvegraving er vist i Figur 12.

Figur 12 Prøvegravingshull med plassering. Bilde fra prøvehull lengst i nord.

Det er gjort prøvegravinger over nordre påhugg for lokalvei i tunnel (se Figur 12) for å kontrollere løsmasstype og seismiske resultat.

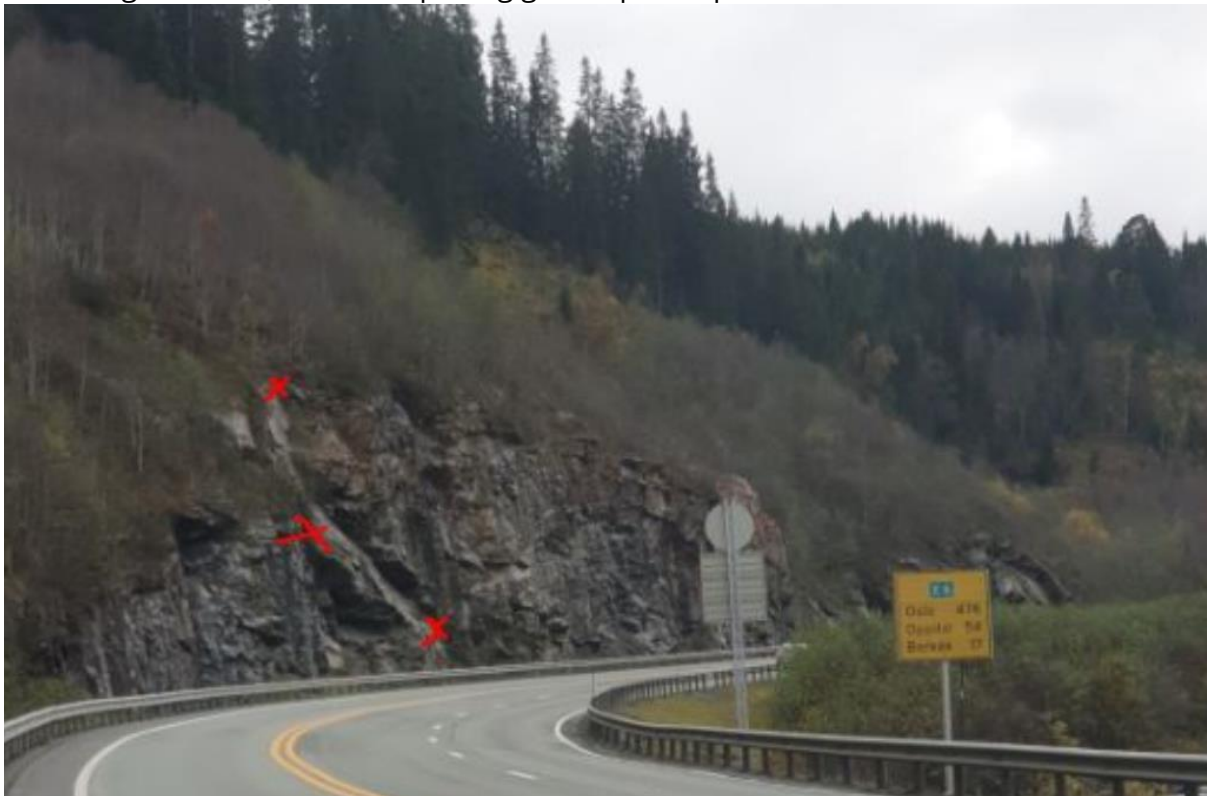
Sprekkesett 4 er veldig fremtredende i området mellom profil 34780 og 34960, og kan ses nede fra veien som tydelige glatte, bølgete sprekkeplan med varierende og skiftende steilt fall på mellom ca 45 og 75 grader ut mot eksisterende og planlagt E6 (Figur 27, Figur 28 og Figur 29). Akkurat ved Vindåslibekken dreier hovedsprekkeretning 4 til å ha

*Figur 28 Sprekkeplan 4 med steilt fall ut av eksisterende skjæring.*

I Vindåsliene ved Vindåslibekken er det i dagens bergskjæring noen gjennomsettende sprekkeretninger tilnærmet parallell dagens skjæring og med steilt fall ut av skjæring. Fallet varierer mellom 45 og 75 grader og fremstår åpne og tildels vannførende i dagen. Dette er berg som er eksponert i dagen og noe dårligere enn forventet lenger inn i berget. Man må kunne forvente de samme sprekkeretningene lenger inn i berget som også kan være åpne og vannførende. På grunn av løsmassene over planlagte skjæringer vil det være svært vanskelig å få oversikt over sprekkenes eventuelle eksistens og forløp i terrenget ovenfor skjæringene. Det vil også kunne være vanskelig å registrere selv uten løsmasser. Det kan også være sprekkesystem som etter utsprenging av pall blir eksponert og kan rase ut.

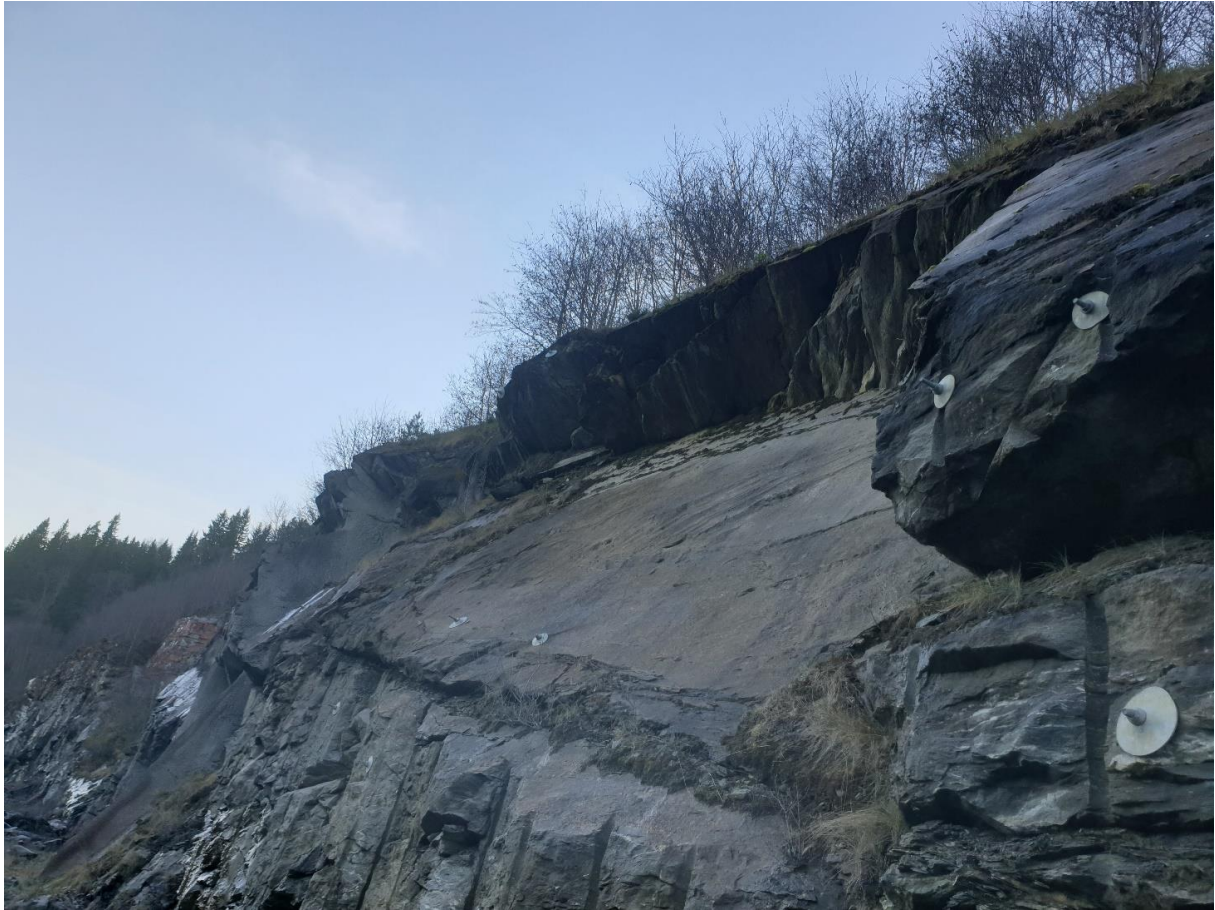
*Figur 29 Sprekkeplan 4 med glatte bølgede plan*

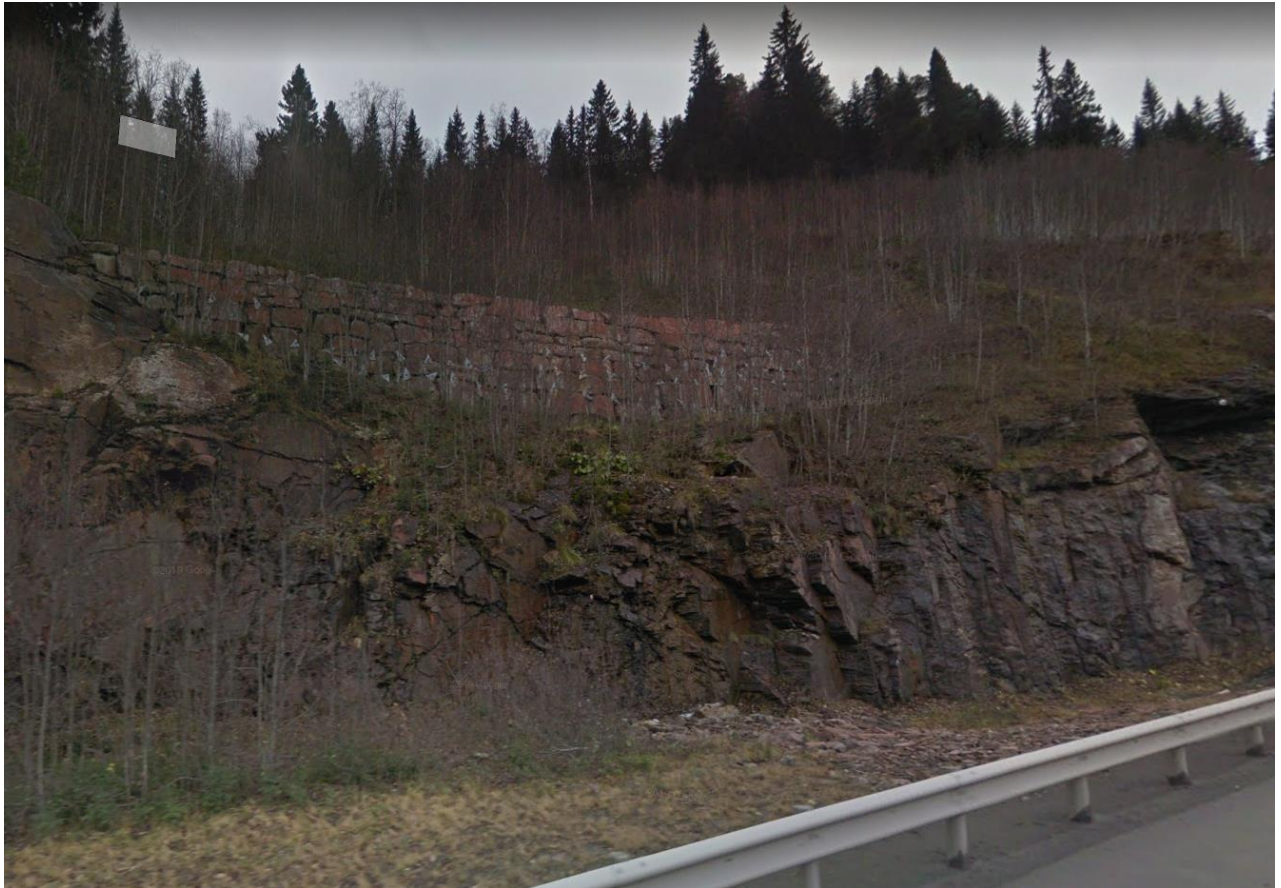
Løsmassene er i utgangspunktet planlagt lagt med stabil skråningsvinkel med 1:2 ovenfor bergskjæringer. Nedover langs Vindåsliene vil det med denne skråningsvinkelen bli betydelige skråningsutslag i løsmasser langs sørsiden av veien. Det er derfor planlagt lengre strekninger med støttekonstruksjoner. Det legges i utgangspunktet opp til jordnagling der det blir store skråningsutslag for å spare inngrep og store forflytninger av masser. Dette må prosjekteres i detalj før oppstart av byggearbeidene. Det må legges opp til en fleksibel løsning for å kunne ta høyde for ulike mektigheter på løsmassene. En eksisterende støttemur er vist i Figur 33 fra Vindåsliene som ble bygd i 2004 som er stagforankret til berg.

Figur 33 Støttemur i Vindåsliene (Foto: Googlemaps).

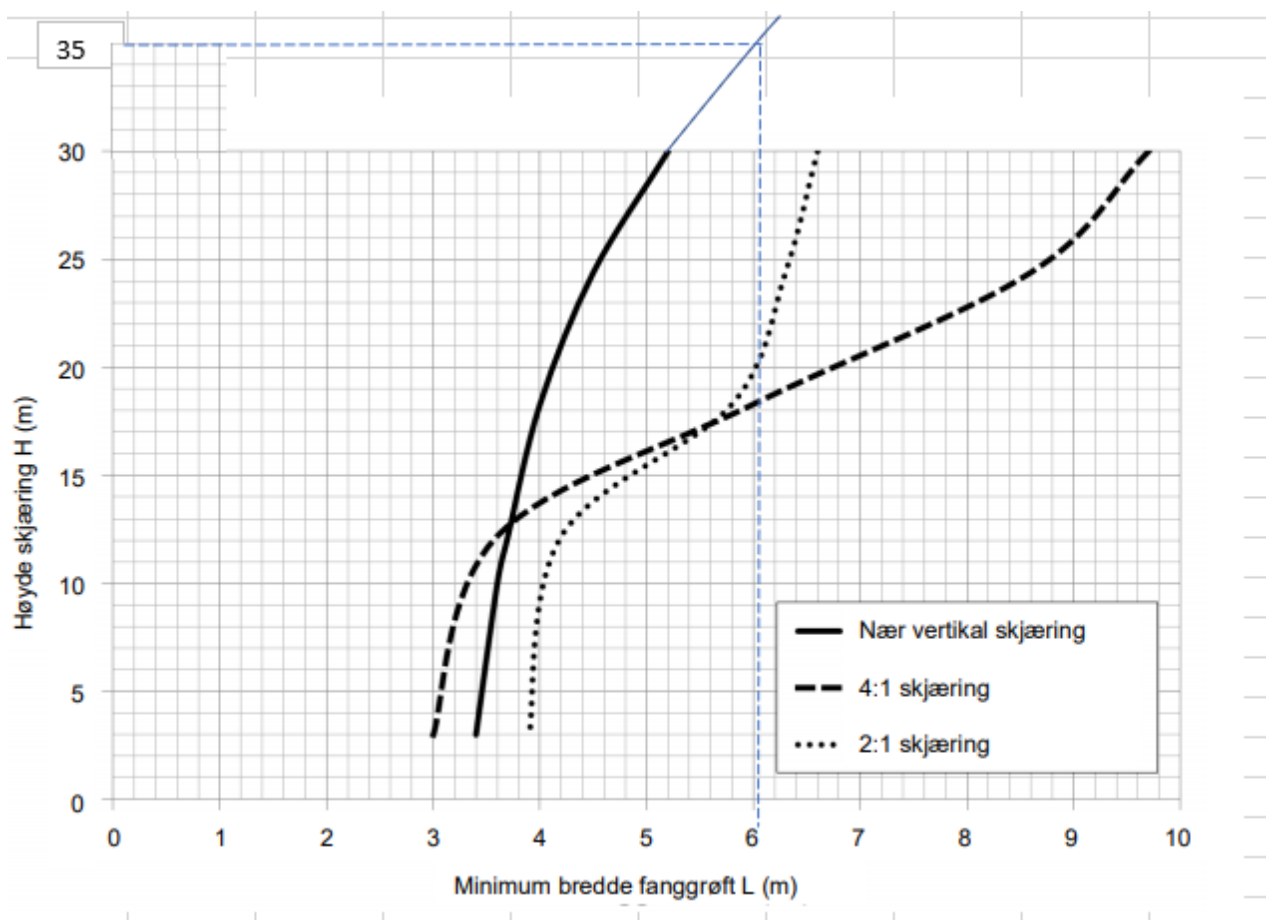
N200 rekker kan en relativt konservativ forlengelse av kurven brukes (Figur 34). Dette vil være situasjonen ved ikke å legge inn avtrapping.

Figur 34 Bredde på fanggrøft (forlengelse av graf er vurdering gjort av Rambøll, 2021)

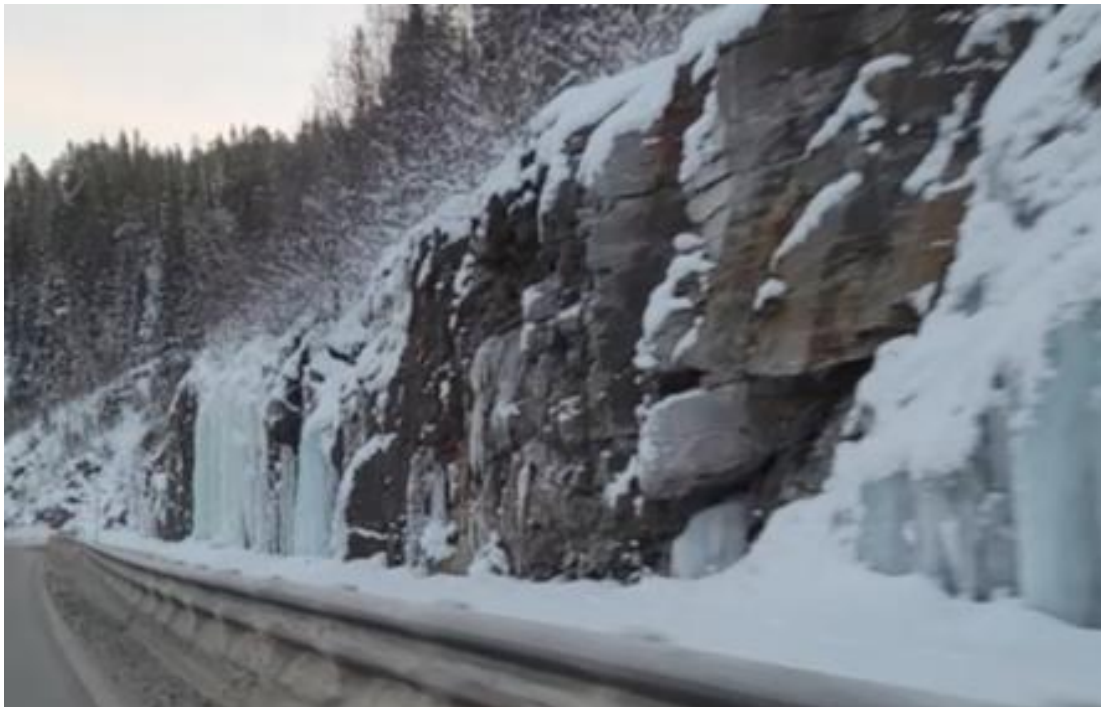
Det vurderes at der det er steile åpne sprekker vil det komme grunnvann ut av skjæringer og isskjøving kan oppstå. Det vurderes også at det vil komme mye vann i områdene i skråningen i Vindåsliene der det er forsenkninger ned mot dagens vei (Figur 10). Det er observert at det bygger mye is i de eksisterende skjæringene på en rekke steder mellom profil 34050 og 35440 nedover Vindåsliene.

Figur 35 Is i Vindåsliene ved profil ca 34500 (Rambøll: Video fra bil 2020)

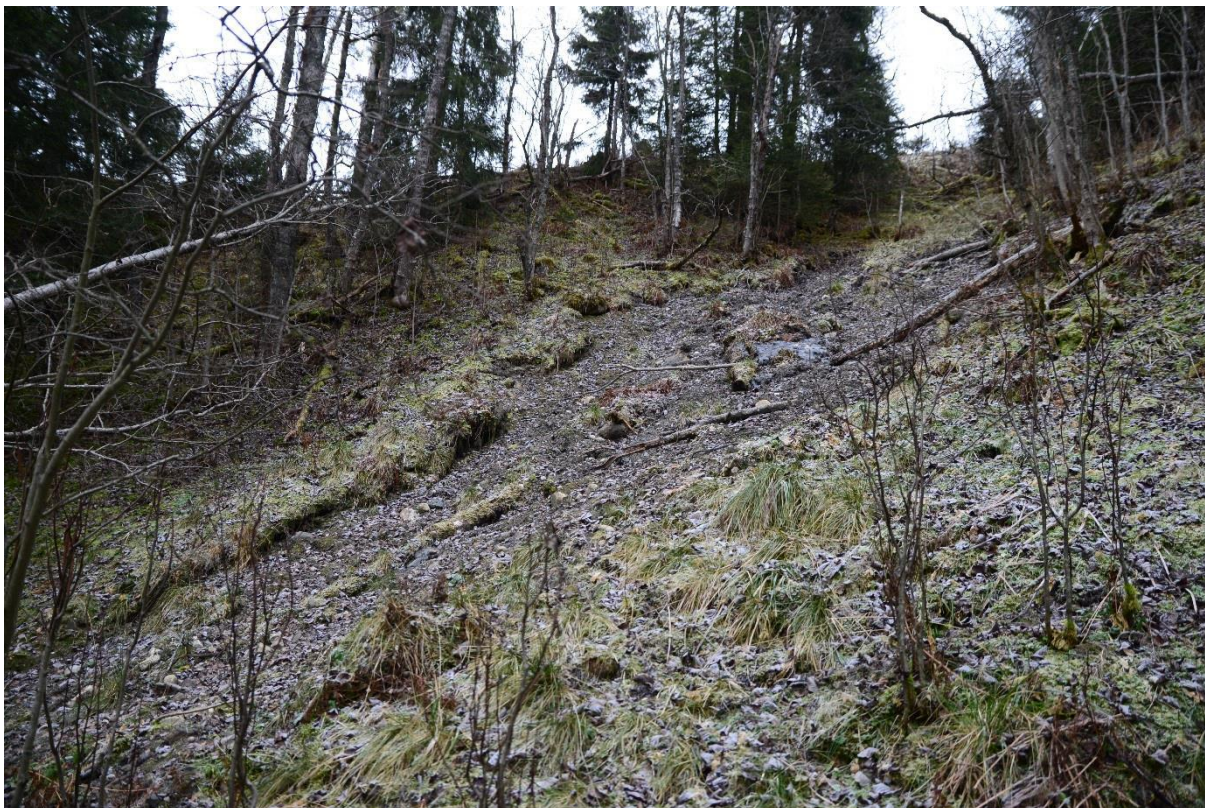
Figur 21, Figur 22, Figur 23 og Figur 24 viser at det er potensielle løsneområder for skred, registrerte aktsomhetsområder og registrerte skredhendelser langs planlagt vegtrasé. Det er også registrert skredhendelser på dagens E6 ved Vindåsliene. Sideterrenget på sørsiden av Vindåsliene (Figur 21) består av en opptil 45° bratt løsmasseskråning som er nærmere beskrevet i kapittel 8. Dette muliggjør jord/flom-skred og snøskred. Ned mot eksisterende vei går det flere løsmasserygger med mellomliggende forsenkninger der vann ledes nedover. Det er generelt lite sig og erosjon i løsmasser, vurdert ut fra at vegetasjonen/trærne er rette og relativt gamle. Vegetasjonen varierer mellom eldre barskog og yngre løvskog. Det er ikke observert erosjon i løsmasser fra jordskred eller utglidninger i løsmasser i skyggekart. Det er imidlertid observert en mindre utglidning i overflatemassene vist i Figur 36 i terrenget over profil 35000. Det er ikke registrert nedfall på vei fra denne utglidningen.

Figur 36 Eldre grunn utglidning i sideterrenget over profil 35000 (Foto fra Swecos rapport [11]).

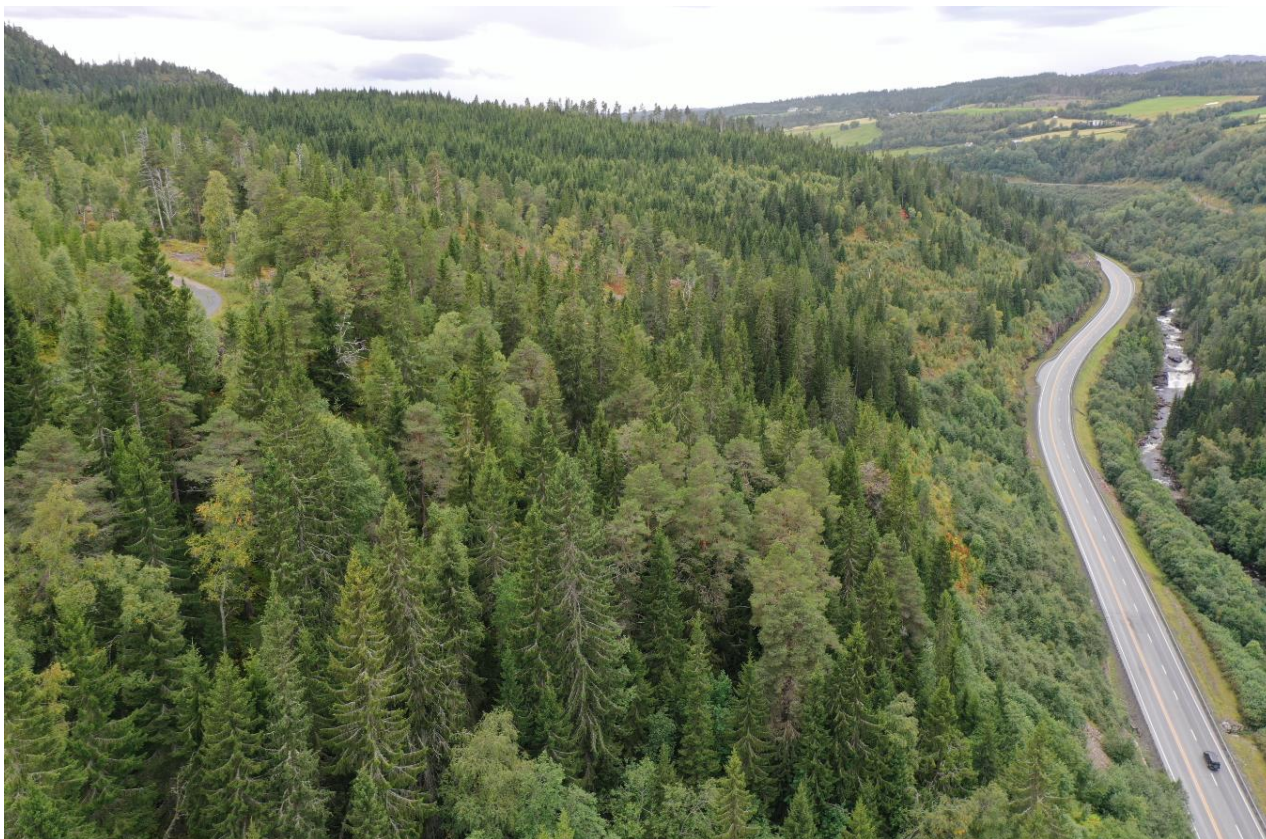
For resten av området er bratte områder der snøskred kan løsne dekket av tett skog. Det er heller ingen tegn til snøskredhendelser i området. I Vindåsliene anbefales det at skogen bevares ovenfor fremtidig vei der det er brattere enn 30 grader for å hindre at det kan oppstå løsnedområder for snøskred.

*Figur 39: Dronefoto tatt mot Vest ved Vindåsliene.*

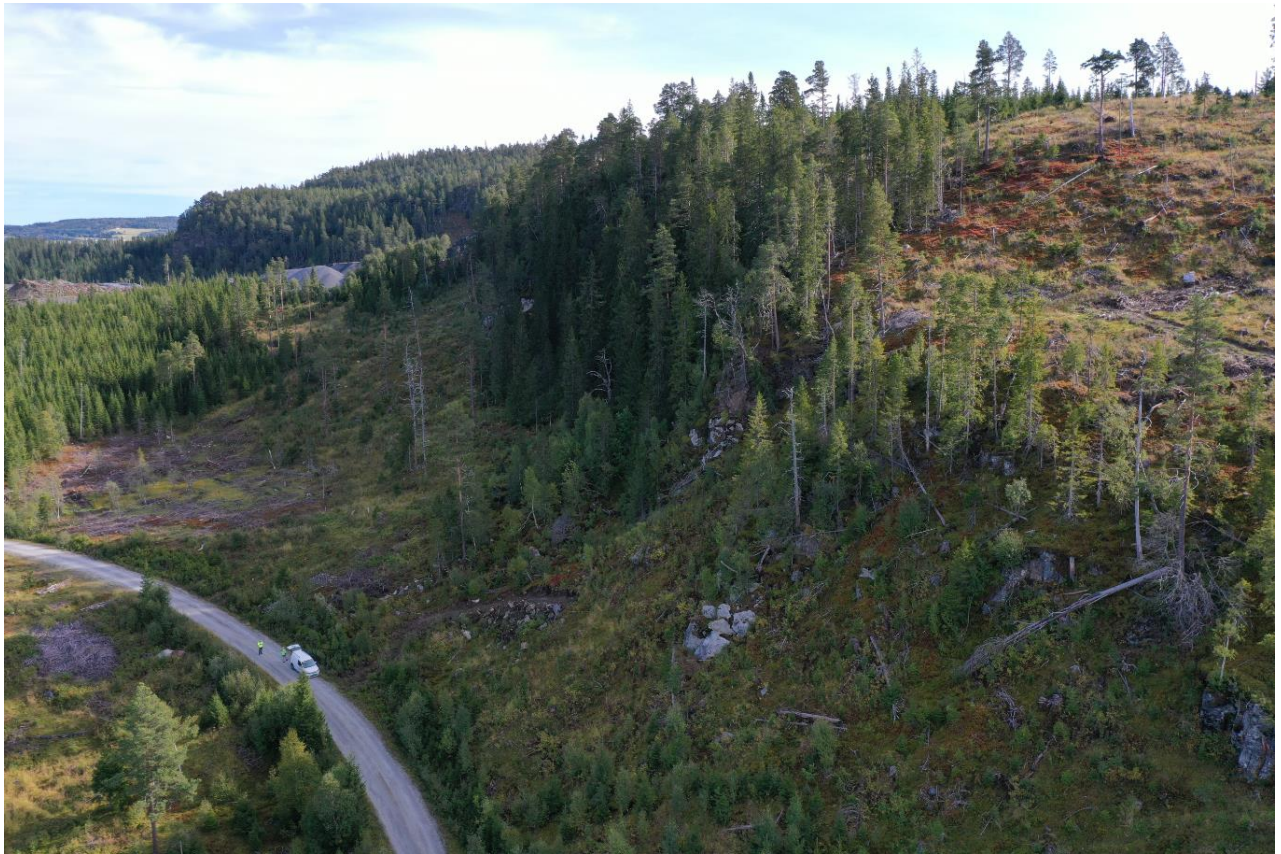
For sørlige del av planlagt veitrasé er det et bratt område langs planlagt veitrasé vist med blått i Figur 22. Dronefoto av dette området er vist i Figur 40.

Figur 40: Dronefoto tatt mot Nord-Øst.

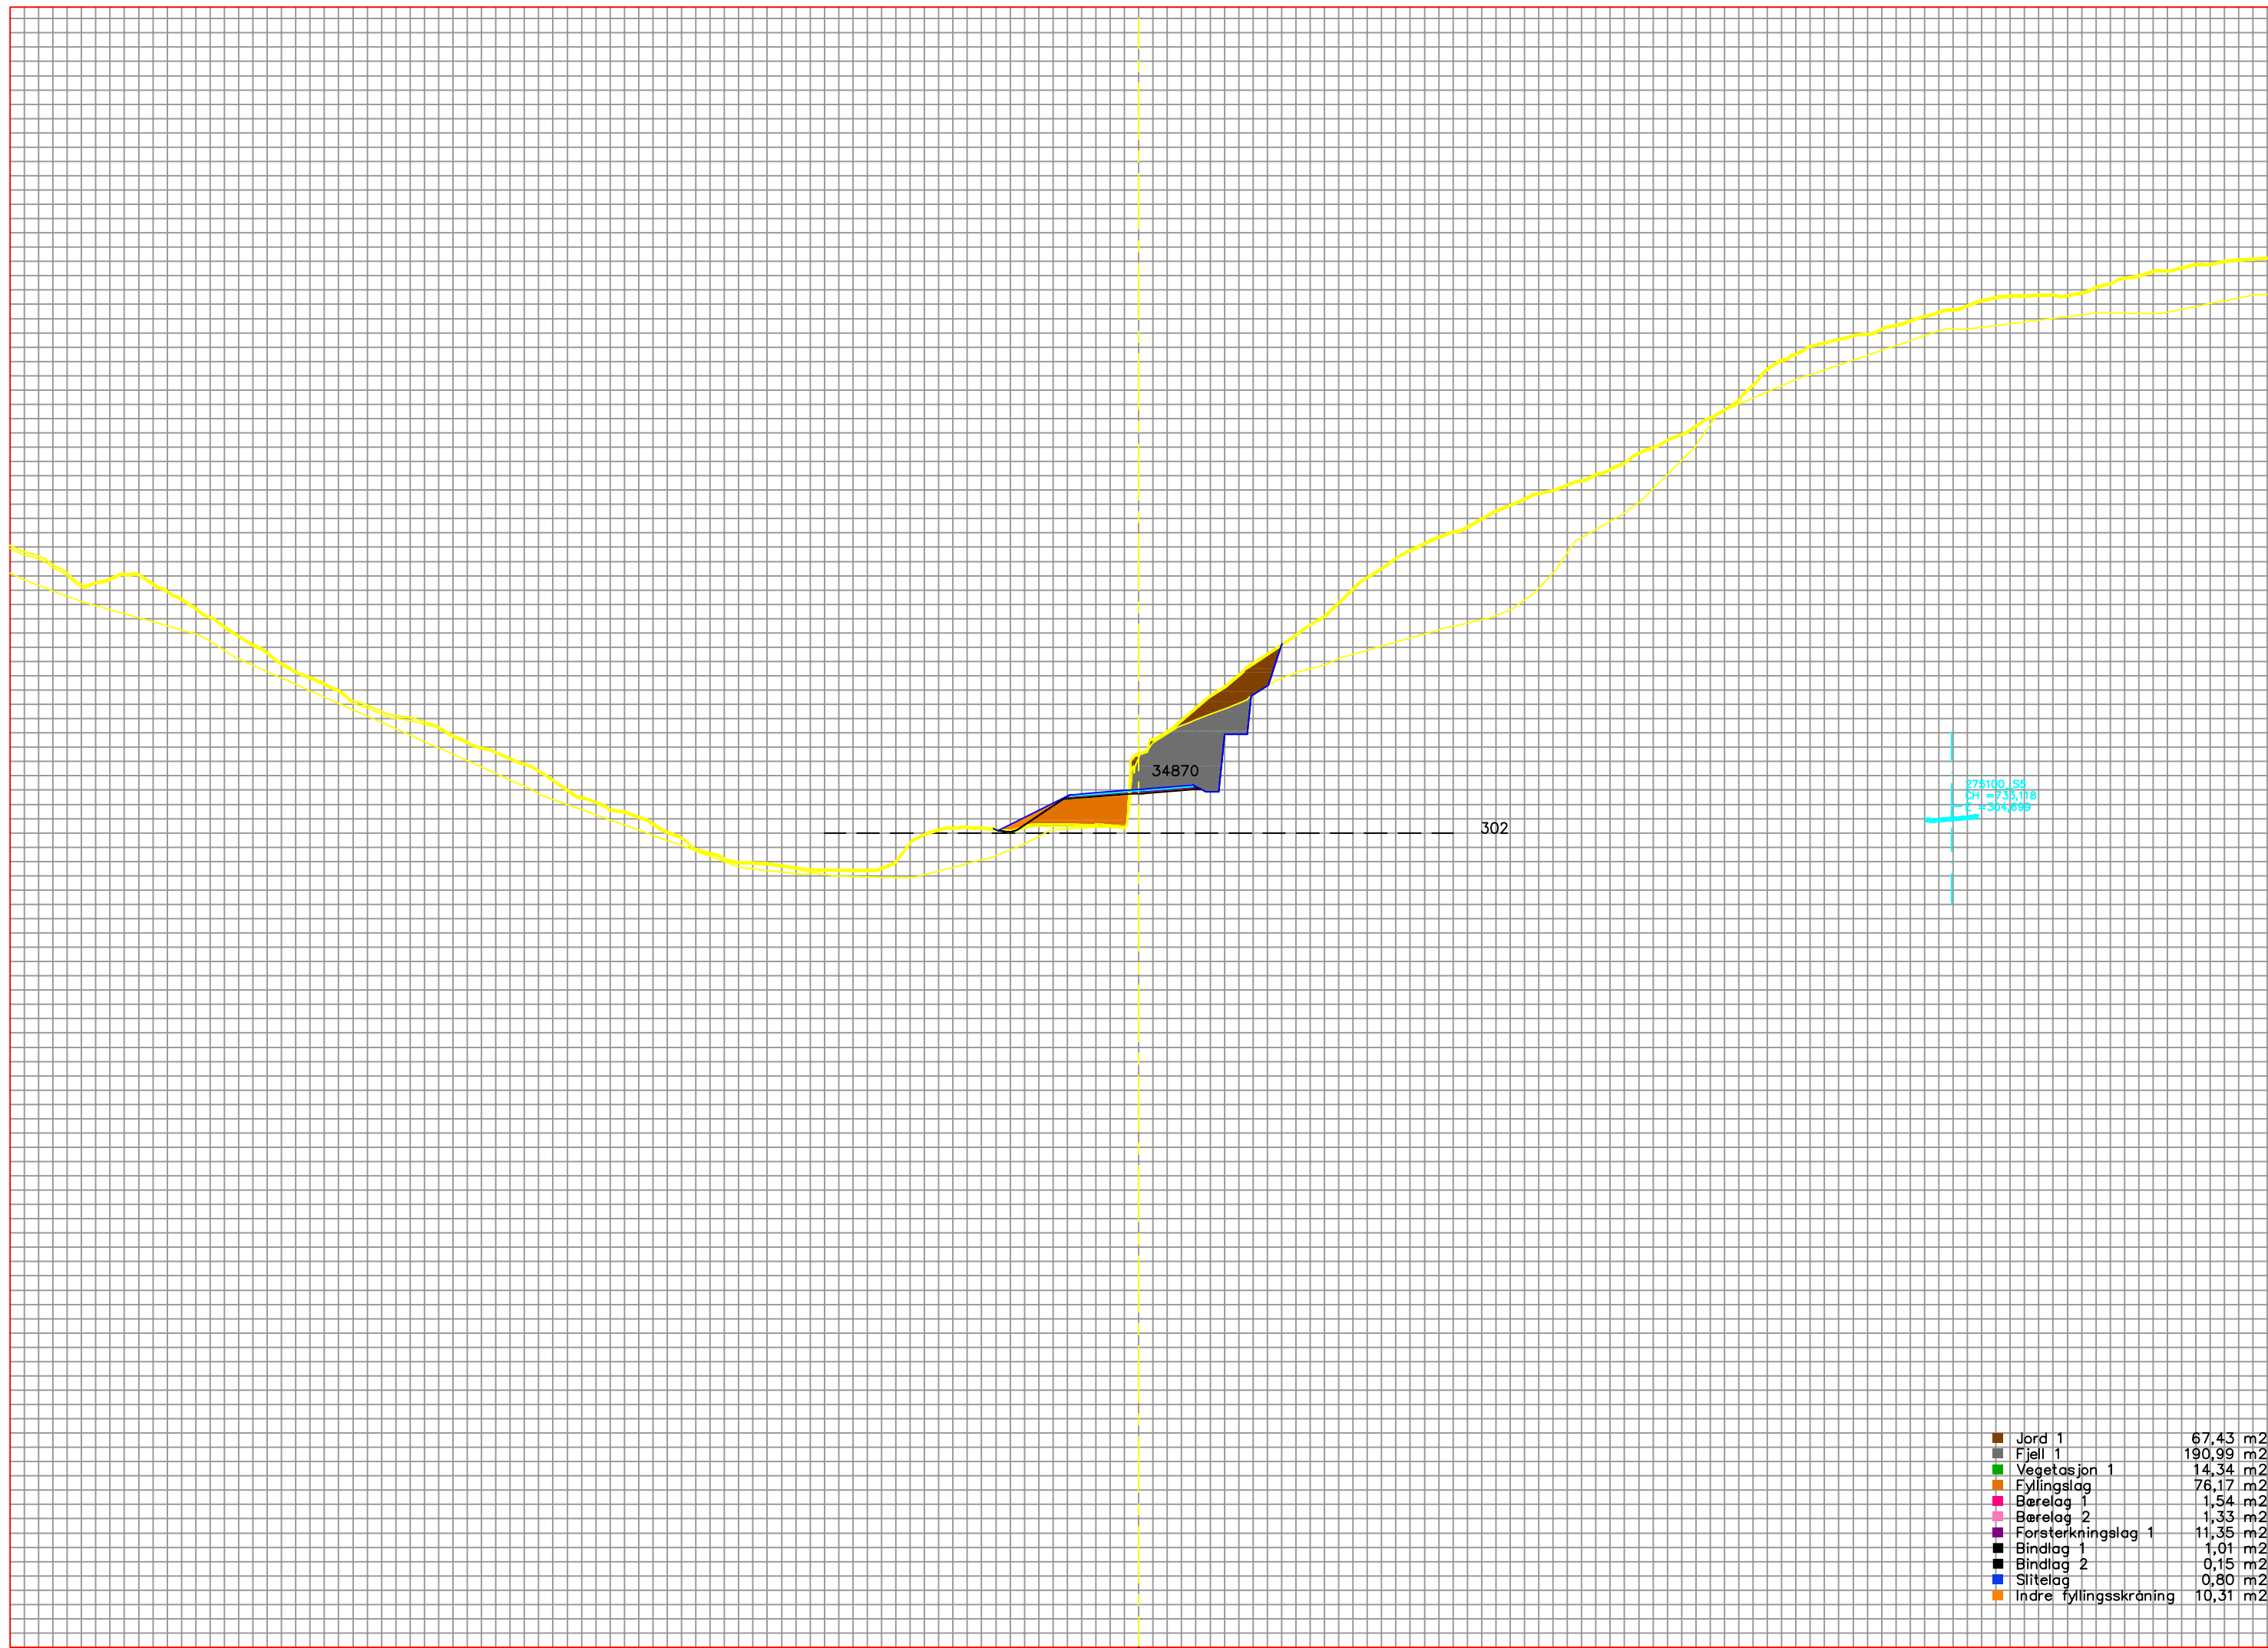
34870

Jord 1	94,62 m2
Fjell 1	161,46 m2
Vegetasjon 1	13,68 m2
Fyllingslag	56,77 m2
Bærelag 1	1,45 m2
Bærelag 2	1,26 m2
Forsterkningslag-1	10,84 m2
Bindlag 1	0,94 m2
Bindlag 2	0,15 m2
Slitelag	0,76 m2
Indre fyllingskråning	10,82 m2
