Statens vegvesen

Notat

Sårbarhetsanalyse naturmangfold, Malingsfjellet tunnel, E6 Kvænangsfjellet

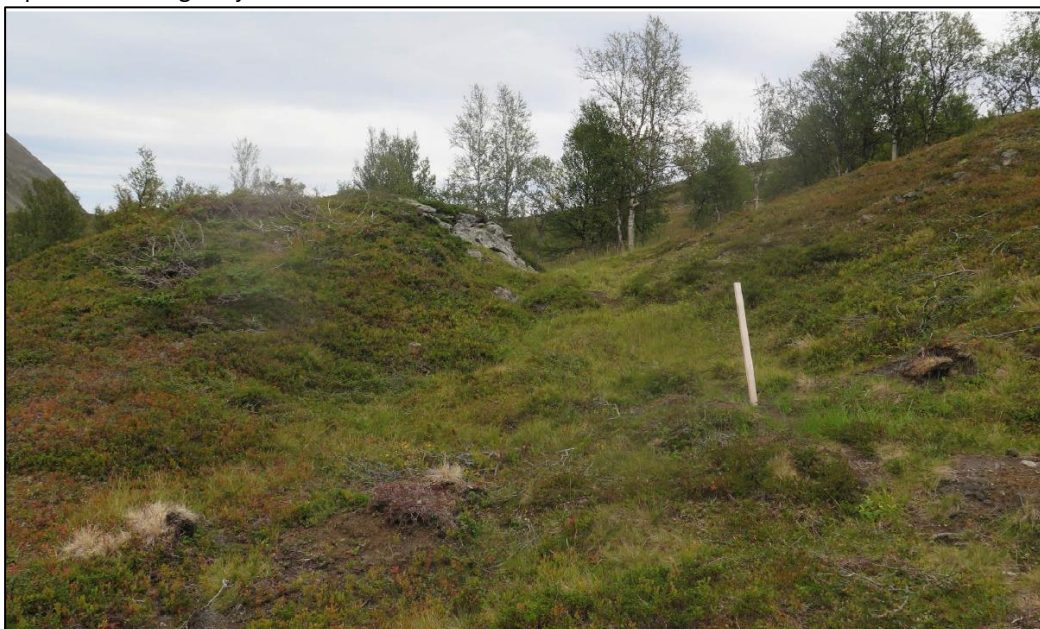
Svakhetszone profil 2180: Lite gresskledd område i konkav forsenkning omkledd av lynkrabber. Triviell og representativ vegetasjon. Liten verdi.

Antatt svakhetszone II, like i overkant av vestre påhugg profil 2180.

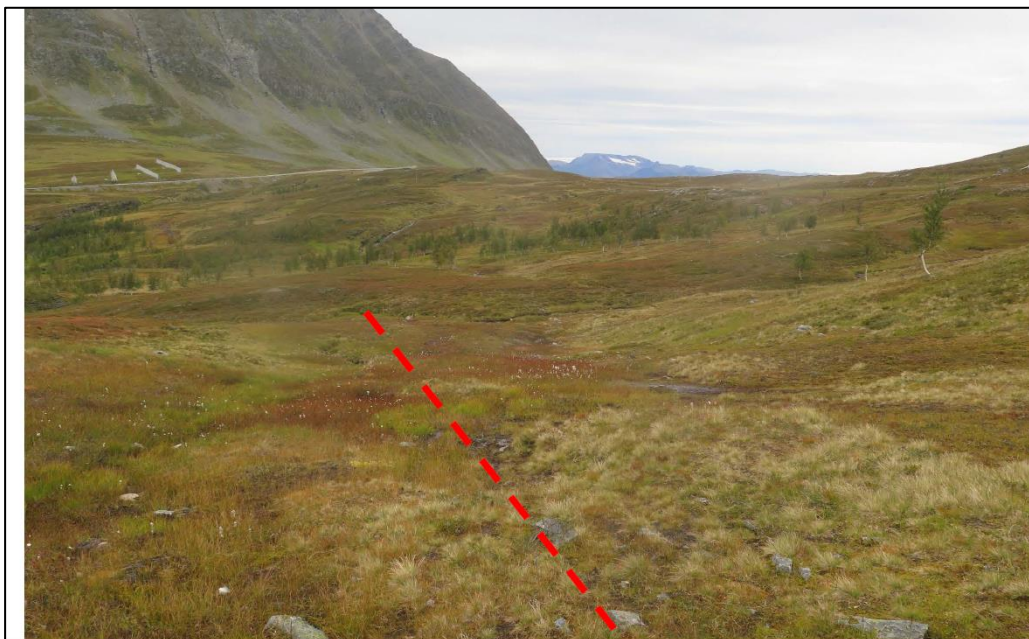
Svakhetssone profil 2200-2300: Lite område med snøleie øverst og myrområde lengre ned. Triviell og representativ vegetasjon. Liten verdi.

E6 Kvænangsfjelltunnelen Detaljregulering	Antatt svakhetssone III, profil 2200 - 2300, merket med rød stiplet strek. Det er generelt fuktig og den antatte sonen er innfelt med myr.
--	--

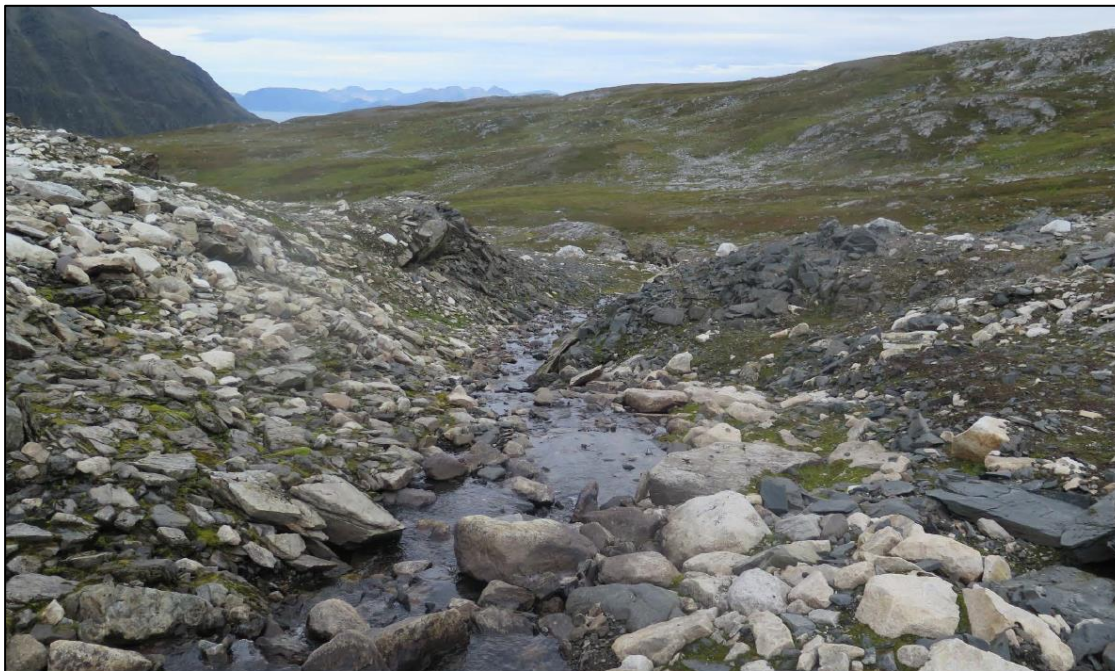
Svakhetssone: Bekk med karrig fjellvegetasjon. Liten verdi i seg selv, men har trolig verdi for myr og bekkesystemer lengre ned.

Svakhetssone VII. Diabas på høyre side av bekken og meta-arkose på venstre side. Diabasen antas å ha intrudert langs foliasjonsplanet i meta-arkosen.

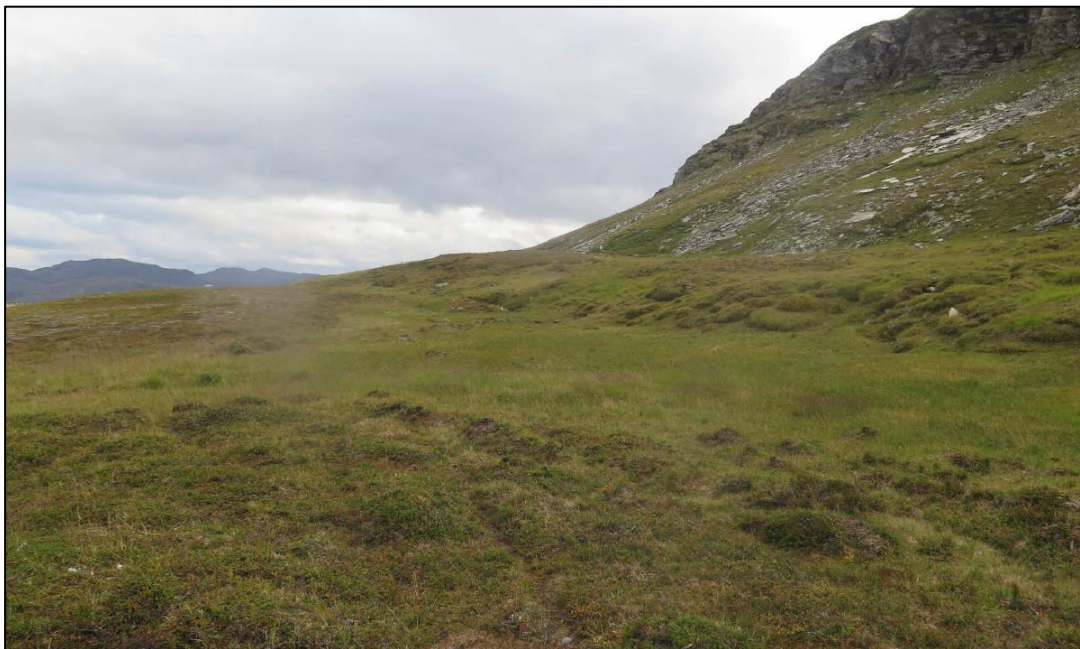
Svakhetssone: Gresskledd område omkranset av lyngrabber. Triviell og representativ vegetasjon. Liten verdi.

Svakhetssone XII. Området representerer det som er tolket som en knusningssone, se tegning V501.

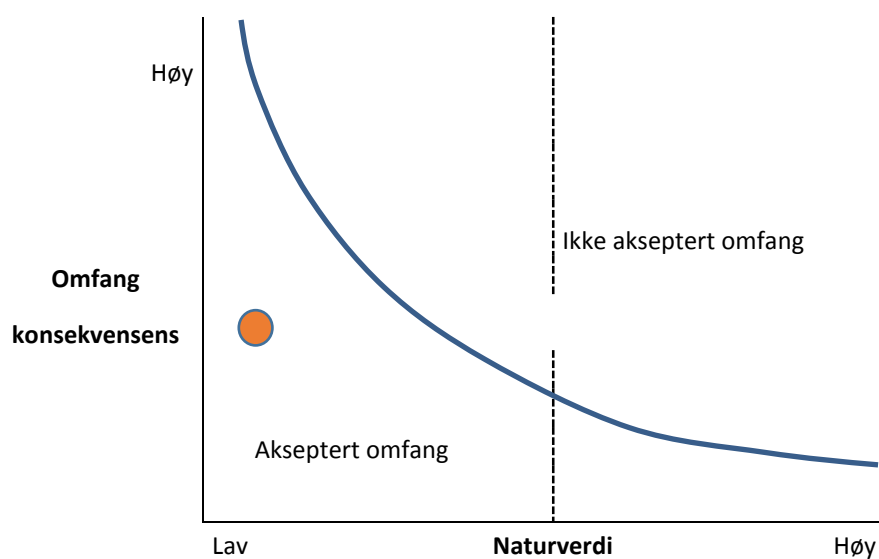
Figur 5. Akseptgrense for forventet omfang av eventuell tunnellekasje og naturverdi til det berørte området (figurkilde: SVV, publikasjon 103, 2003).

Tilsvarende vil et beskjedent omfang i et område med særlig høy verdi kunne utløse en stor negativ konsekvens, og resultere i en tilsvarende lav akseptgrense». Med bakgrunn i figur 3.15 i nevnte publikasjon er det laget en figur for naturtypene i influensområdet.
