Vegteknologi

E6 Kvænangsfjellet, langsiktige tiltak
Dimensjoneringsrapport til reguleringsplan

EV 6 hp 25 meter 0 til hp29 meter 130, Nordreisa og Kvæningen kommune

50850-VEGT-1

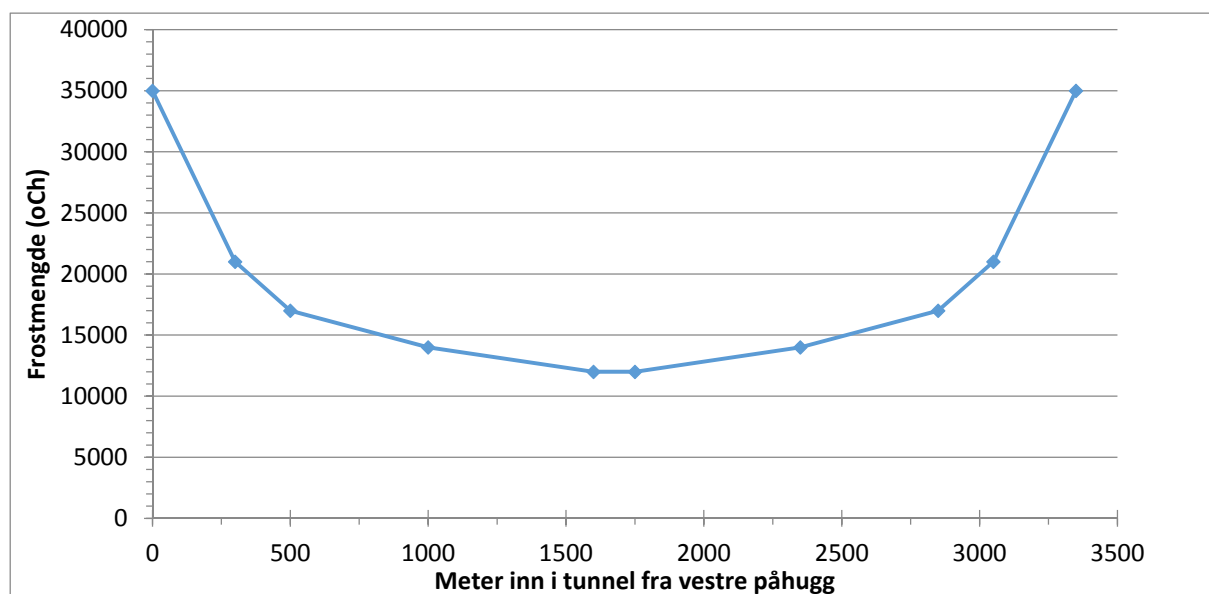
Figur 2 - Frostprofil for Malingsfjelltunnelen (antatt, uten å ta hensyn til ventilasjon)

Det benyttes en utendørs frostmengde $F_{10} = 35000 \text{ h}^\circ\text{C}$ i beregningene for frostmengder i tunnelen. Dette basert på frostmengden angitt for Nordreisa kommune med plassering av tunnelen om lag 350 moh. Antakelsen av reduksjon i frostmengde inn i tunnelen er gjort på bakgrunn av figur *Frostinntrengning i horisontal tunnel* i Intern rapport nr. 2301 *Frostmengder i vegg-tunneler, 2002*. Se figur 2 under for antatt frostprofil for Malingsfjelltunnelen.

Basert på frostmengdene anbefales full frostsikring igjennom Malingsfjelltunnelen ettersom dimensjonerende frostmengde $F_{DimT} > 10000 \text{ h}^\circ\text{C}$ for hele tunnelen. Dette innebærer finrensk av tunnelsålen inklusive pigging av knøler og ujevnheter som medfører fare for vannansamlinger og dårlig drenasje mot drengrøfter, inklusive sprengning av tverrgrøfter og andre nødvendige tiltak.
