Fagrappport Ingeniørgeologi - Bergskjæringer

E18 Arendal -Grimstad. Forprosjekt.

Oppdragsnr:	A234538
Oppdragsnavn:	E18 Arendal-Grimstad. Forprosjekt
Dokument nr.:	NV42E18AG-GEO-RAP-0005
Filnavn	NV42E18AG-GEO-RAP-0005_Fagrapport Ingeniørgeologi - Bergskjæringer.pdf

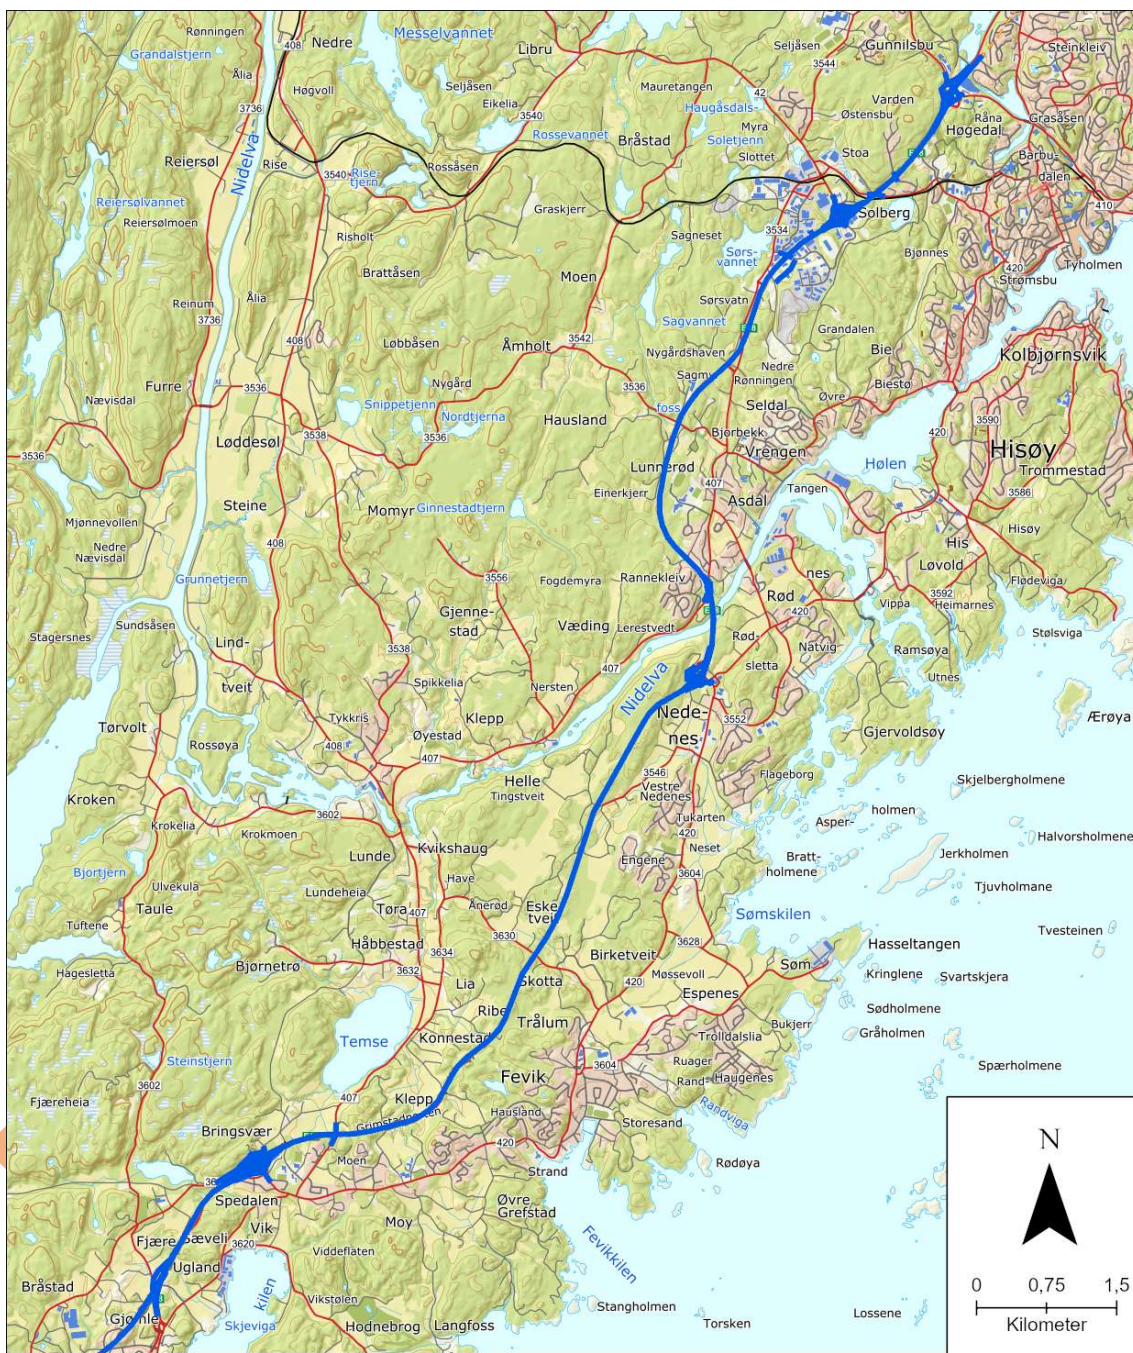
— Senterlinje
 Figur 5-1: Topografisk kart over del av veistrekning med dagsoner.

Topografien i området er preget av erosjon og forvitring langs eksisterende strukturer i bergmassen. Landskapet i planområdet kan generelt beskrives som småkupert med små koller langs kysten mellom Arendal og Grimstad. Det er flere dalsøkk i området og i de kystnære områdene stryker mange av disse strukturene parallelt med kystlinjen. Maksimum høydeforskjell til disse strukturene er ca. 250 m. Det er også terrengformer som stryker vinkelrett på kystlinjen. Grimstadgranitten stikker opp av landskapet, som markerte høydeområder og koller. Høyereliggende områder har avrundede til flate partier langs toppene med brattkanter i fjellsidene ned mot parallelt orienterte dalsøkk. Bunnen av dalsøkkene har flate myrområder og mindre innsjøer mellom høydedrag av fast fjell og/eller løsmasser. Landskapet har i stor grad vært påvirket av isbrebevegelse, som har slipt og polert fjelloverflaten [7, 8]. Topografisk kart vises i Figur 5-1.

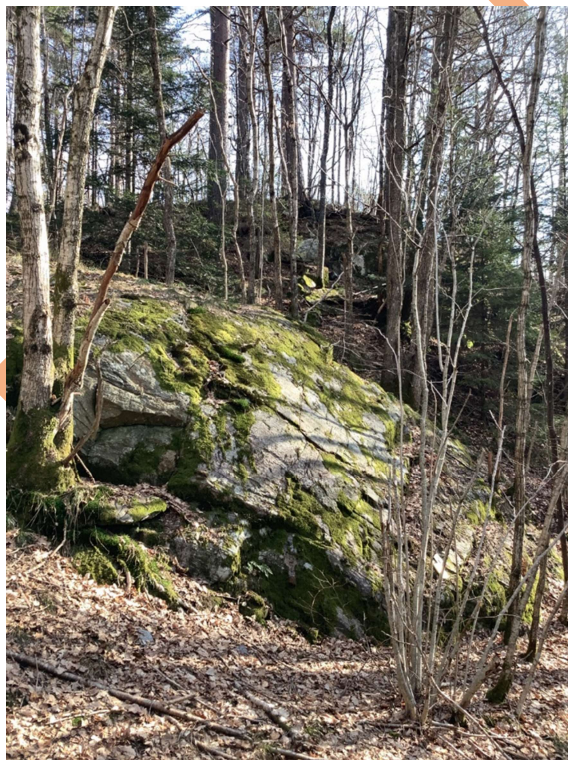
Figur 6-7: Befaringslokalitet S004. Båndgneis. Blotning ca. 5 m høy, bilde tatt mot øst.

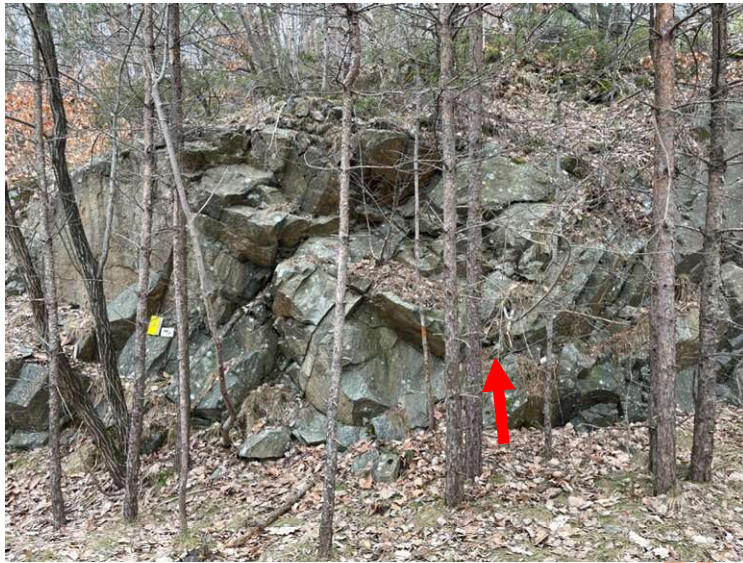
Figur 6-8: Befaringslokalitet S014. Foldet båndgneis, synklinal indikert med rød pil. Bilde tatt mot vest.

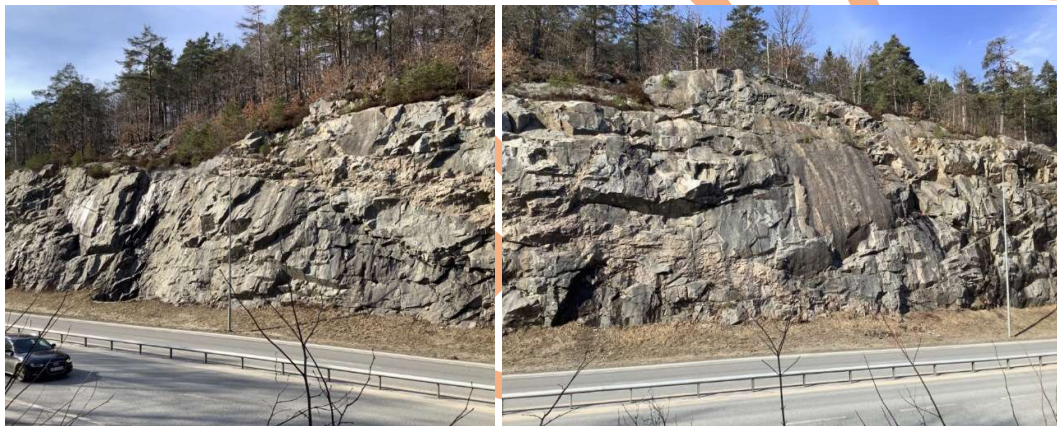
Figur 6-9: Deler av eksisterende skjærings langs E18 mellom S004 og S014.

Befaringslokalitet S004 og S014 er de nærmeste befaringslokalitetene til skjæring 1. Befaringsdata, sprekkesettregistreringer og sprekkerose for S004 sees i Tabell 6-3, Tabell 6-4 og Figur 6-5. For S014 sees befaringsdata, sprekkesettregistreringer og sprekkerose i Tabell 6-3, Tabell 6-5 og Figur 6-6. Bilder fra befaringslokalitetene vises i Figur 6-7 og Figur 6-8. I eksisterende skjæring langs E18 sees borpiper, spredt bolting og lokalt steinsprangnett og fjellbånd over tettere oppsprukket berg hvor det også renner vann (Figur 6-9).

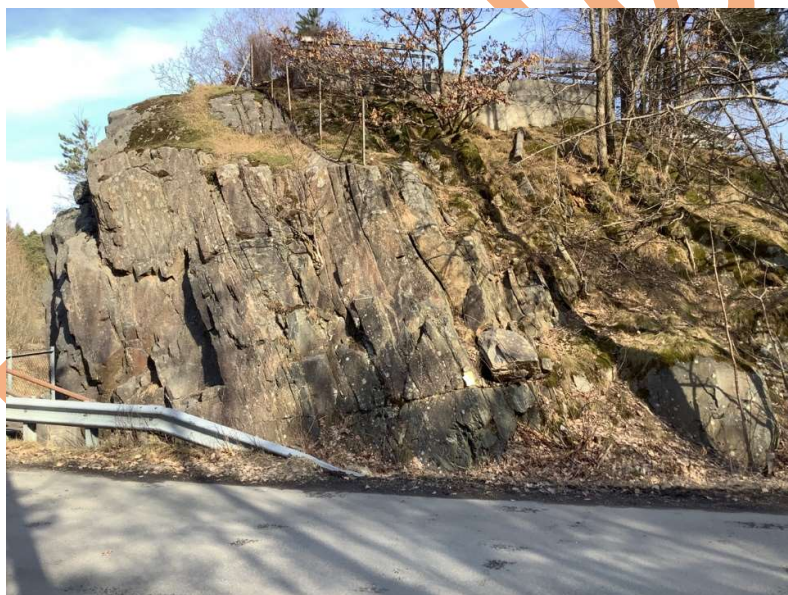
Figur 6-12: Befæringslokalitet C001. Tonalittisk gneis med steiltstående foliasjon. Vertikal kant til venstre (nordvest) i bildet er eksisterende skjæring langs E18. Bilde tatt mot nordøst.

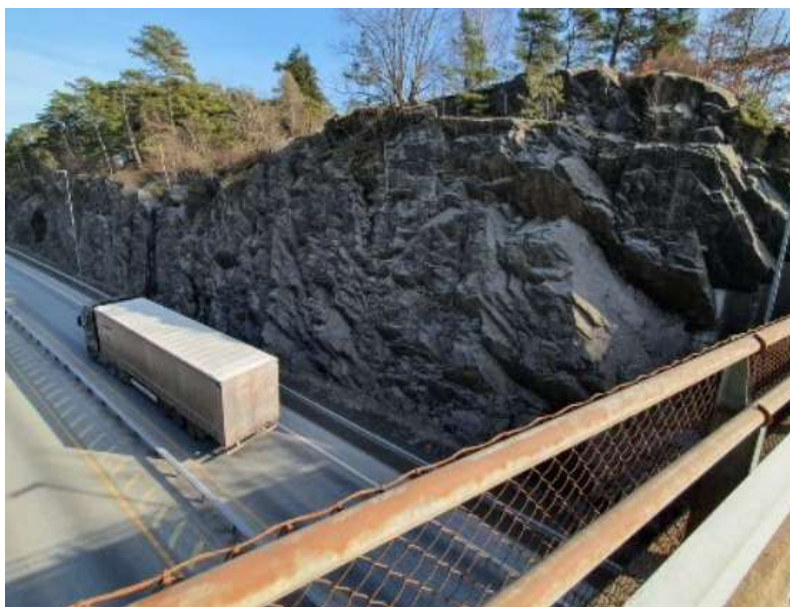
Figur 6-13: Skjæring langs E18 ved befaringslokalitet C001. Ingen sikring, noen synlige borpiper. Bilde tatt mot øst.

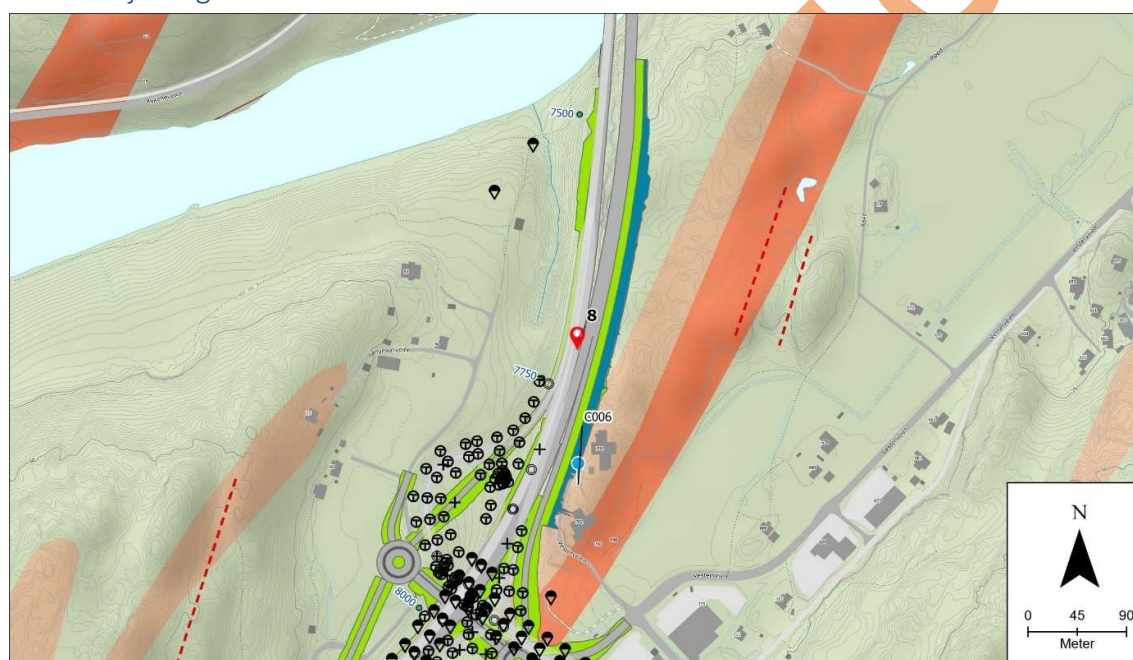
Figur 6-17: Oversiktskart over skjæring 8.

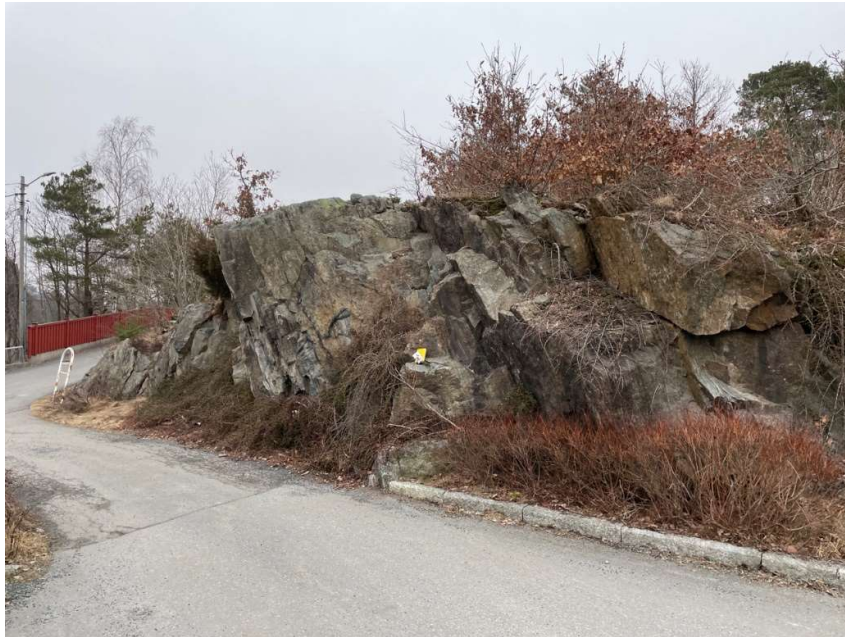
Figur 6-19: Befaringslokalitet C006, båndgneis. Bilde tatt mot nord.

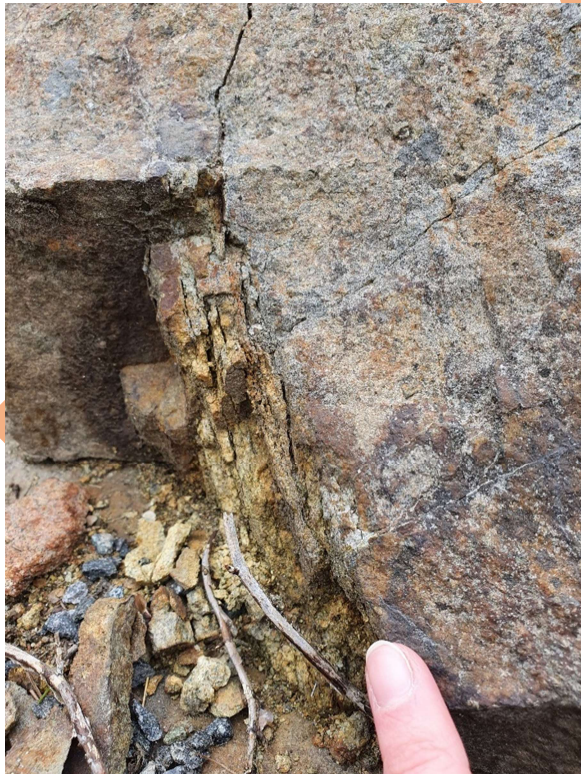
Figur 6-20: Forvitring i båndgneis fra befaringslokalitet C006.

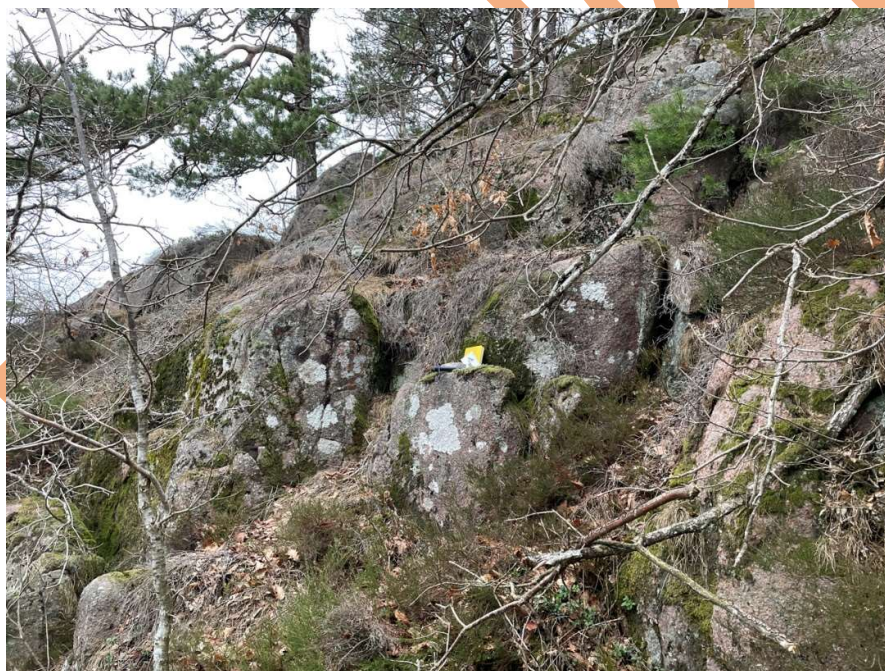
Figur 6-27: Befaringslokalitet C005. Blotning av middels- til grovkornet granitt sør for eksisterende E18-skjæring. Bilde tatt mot nord.

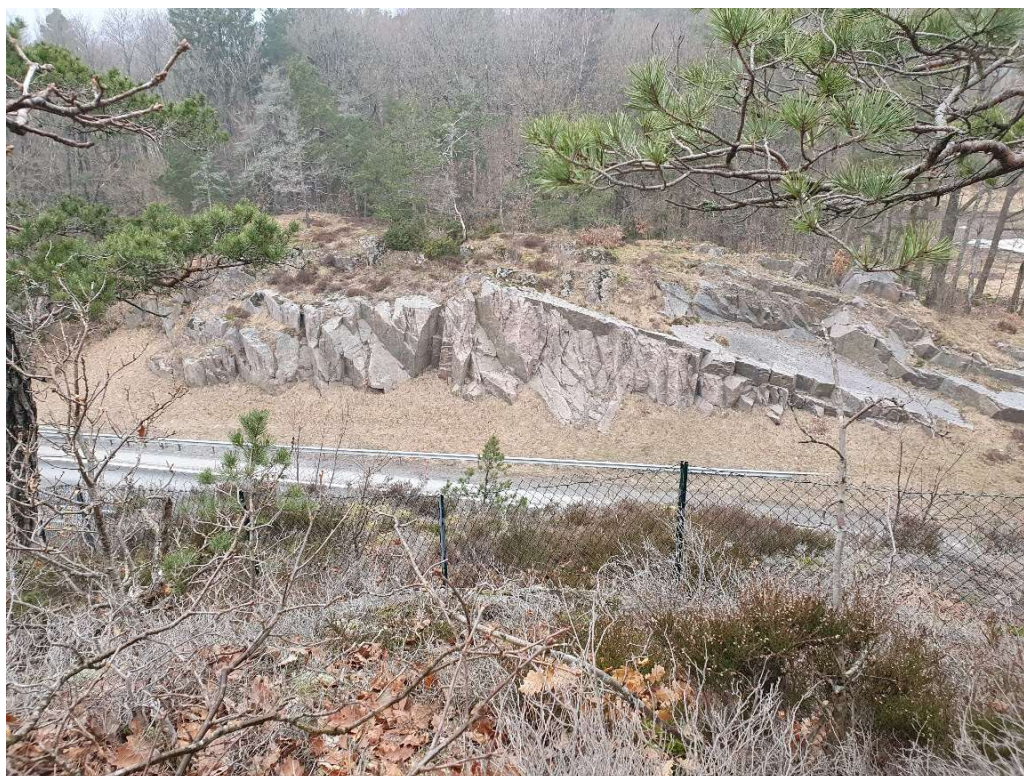
Figur 6-28: Skjæring langs nordsiden av eksisterende E18, tatt fra C005 mot nordvest.

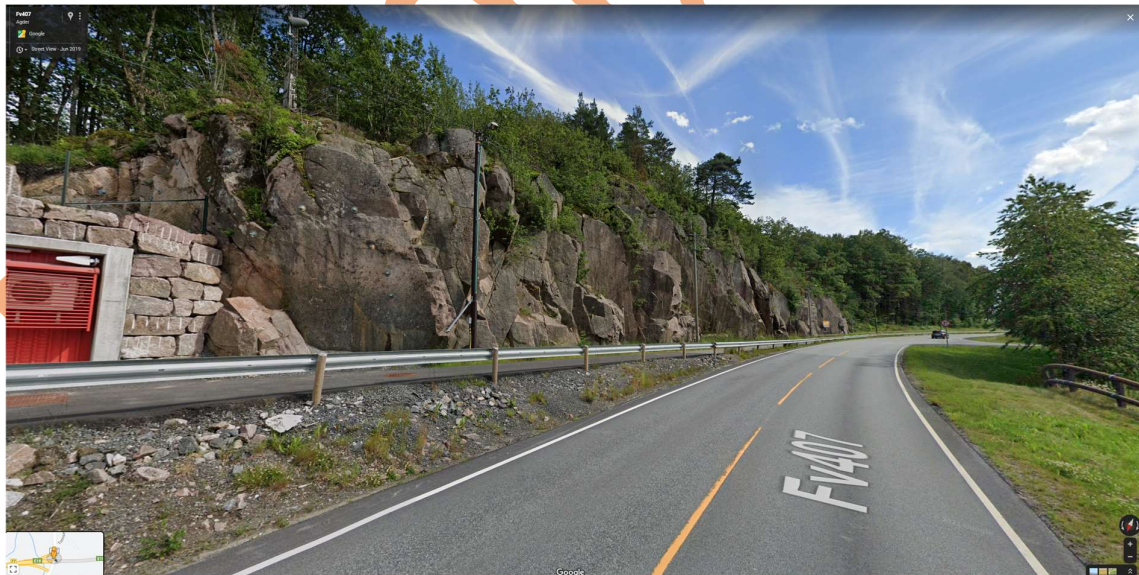
Figur 6-31: Oversiktsbilde av lokalitet S001. Bildet er hentet fra Google Street View, da det ikke var mulig å ta gode oversiktsbilder på nattbefaring. Bildet ser mot sørøst.

Skjæring 14 er planlagt like vest skjæring 16. Nærmeste befarringslokalitet er S001, se kapittel 6.1.13.

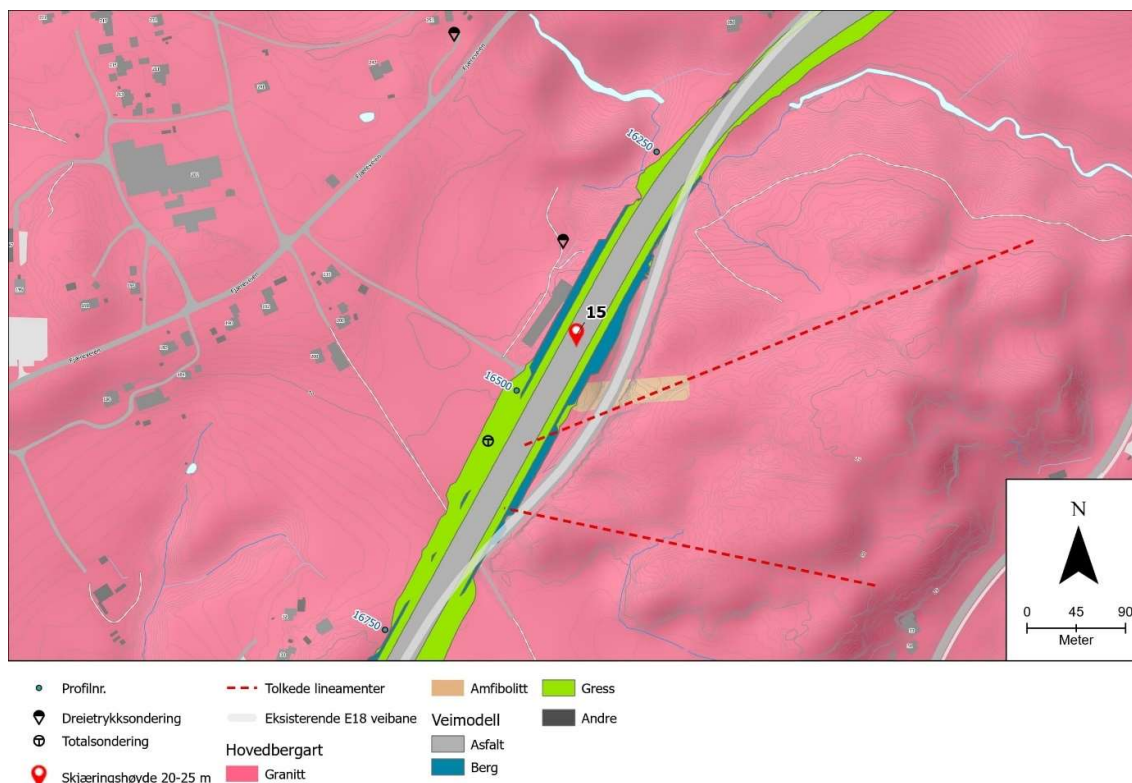
Figur 6-33: Oversiktskart over skjæring 15.
