50850-GEOL-01 - E6 Kvænanngsfjelltunnelen ingeniørgeologisk  
rapport til reguleringsplan

EV 6 hp 27, meter 5744, Kvænanngen kommune

Nr. 50850-GEOL-01

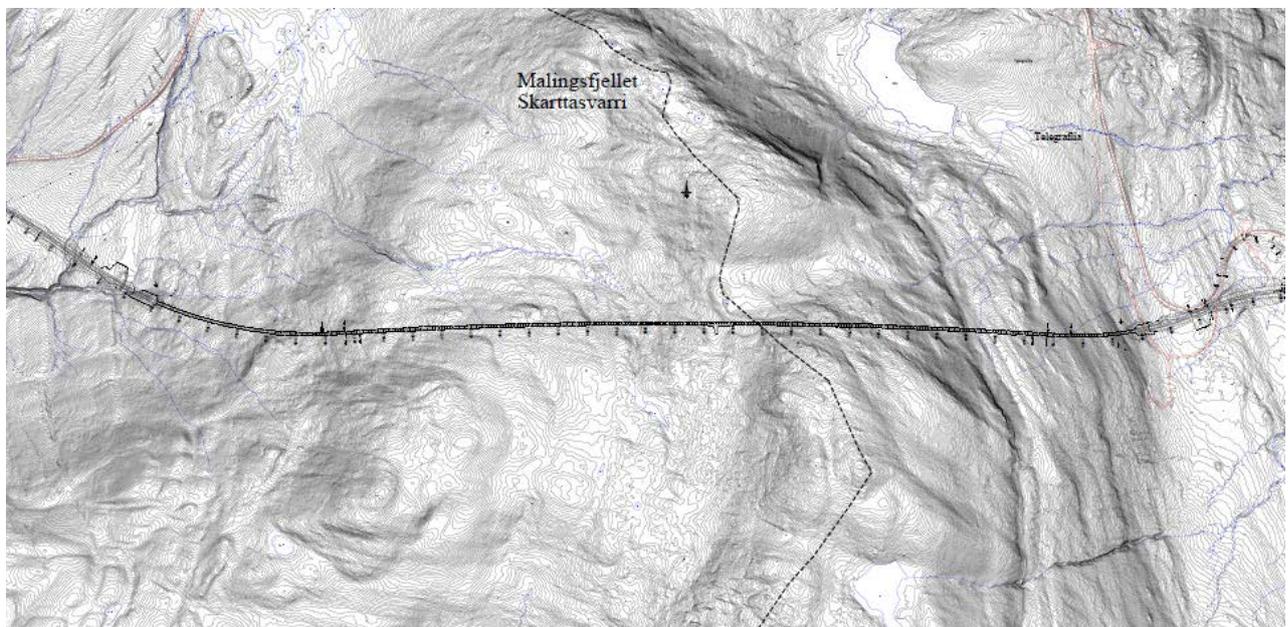
*Figur 1- Oversiktskart over E6 Kvænangsfjelltunnelen. Prosjektert tunnel er 3355 m lang.*

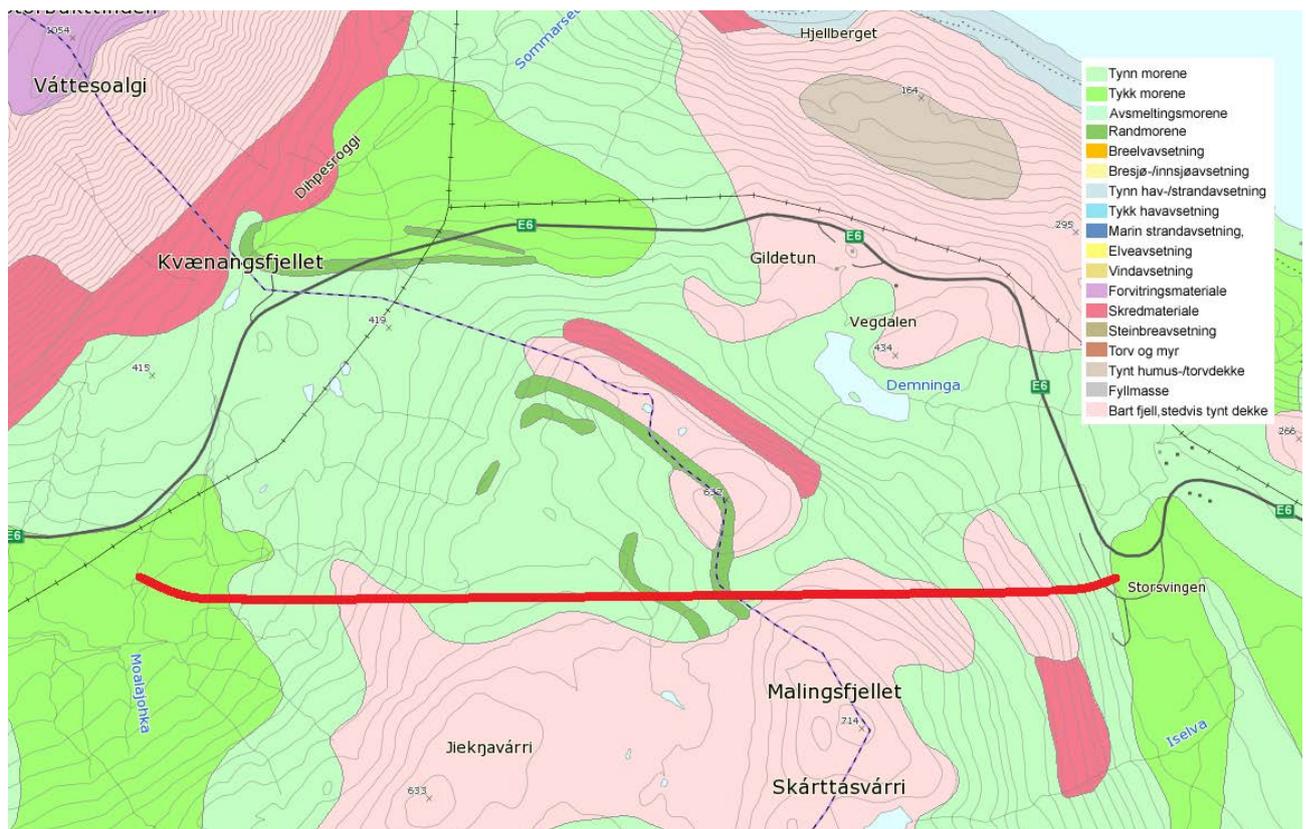
Figur 2 - Utsnitt fra NGUs løsmassekart. Omtrentlig trasé for tunnelen er tegner inn med rødt.

Terrenget langs traséen varierer iht. NGUs løsmassekart mellom tynn og tykk morene, bart fjell og innslag av randmorener. Se utsnitt fra NGUs løsmassekart i Figur 2.

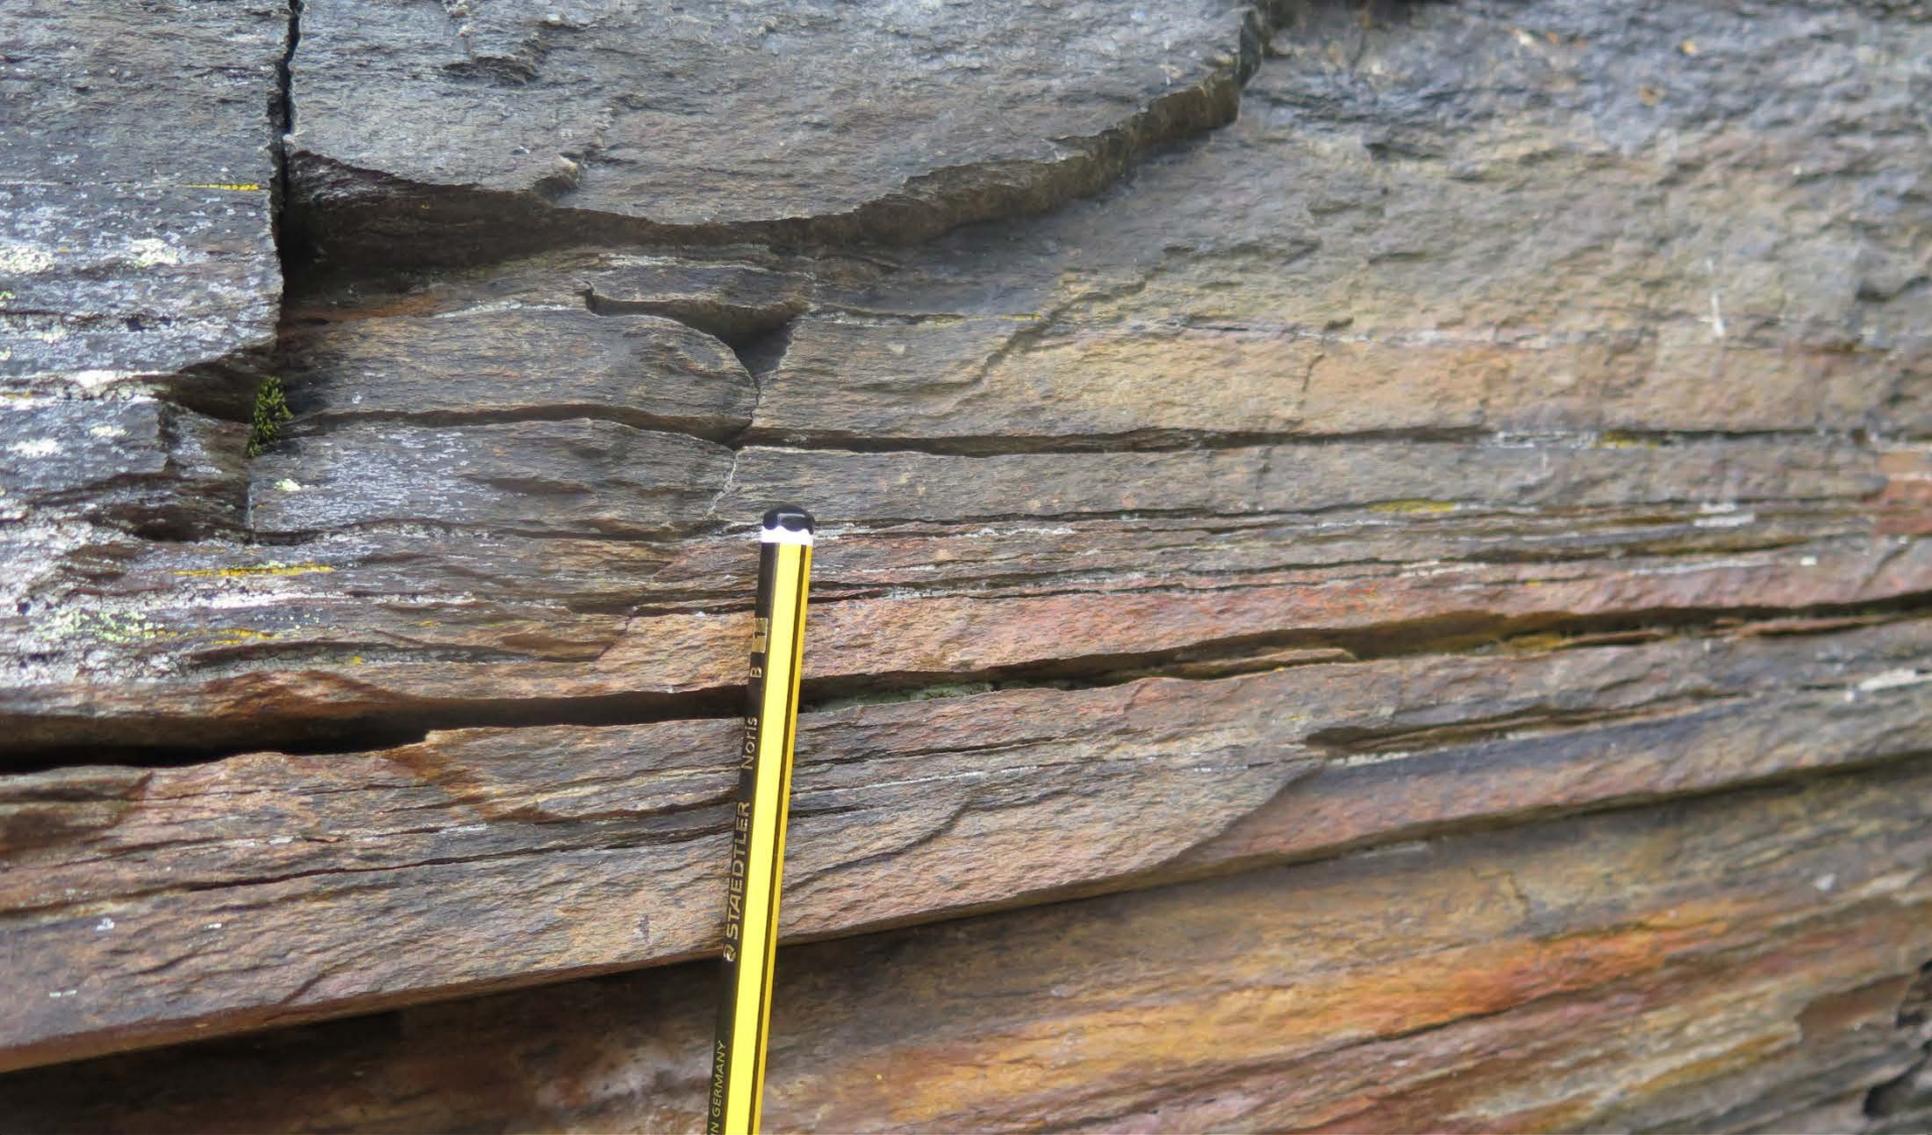
Vedlegg 2  
Foto 1

Muskovittskifer i vestre påhuggsområde, ca. profil 2000.  
Oppsprekking  $a=0,005-0,05$  m

F1 har gjennomsnittlig strøk/fall  $205^{\circ} / 25^{\circ}$  og sprekkeavstand  $a=0,005-0,05$  m, se foto 1 og 2. S1 har strøk/fall  $275^{\circ} / 59^{\circ}$  og sprekkeavstand  $a=0,5-1$  m.

Berggrunnen i påhuggsområdet preges av stor oppsprekking langs foliasjonsplanet i muskovittskiferen, se foto 1–3. Foliasjonsplanet F1 har

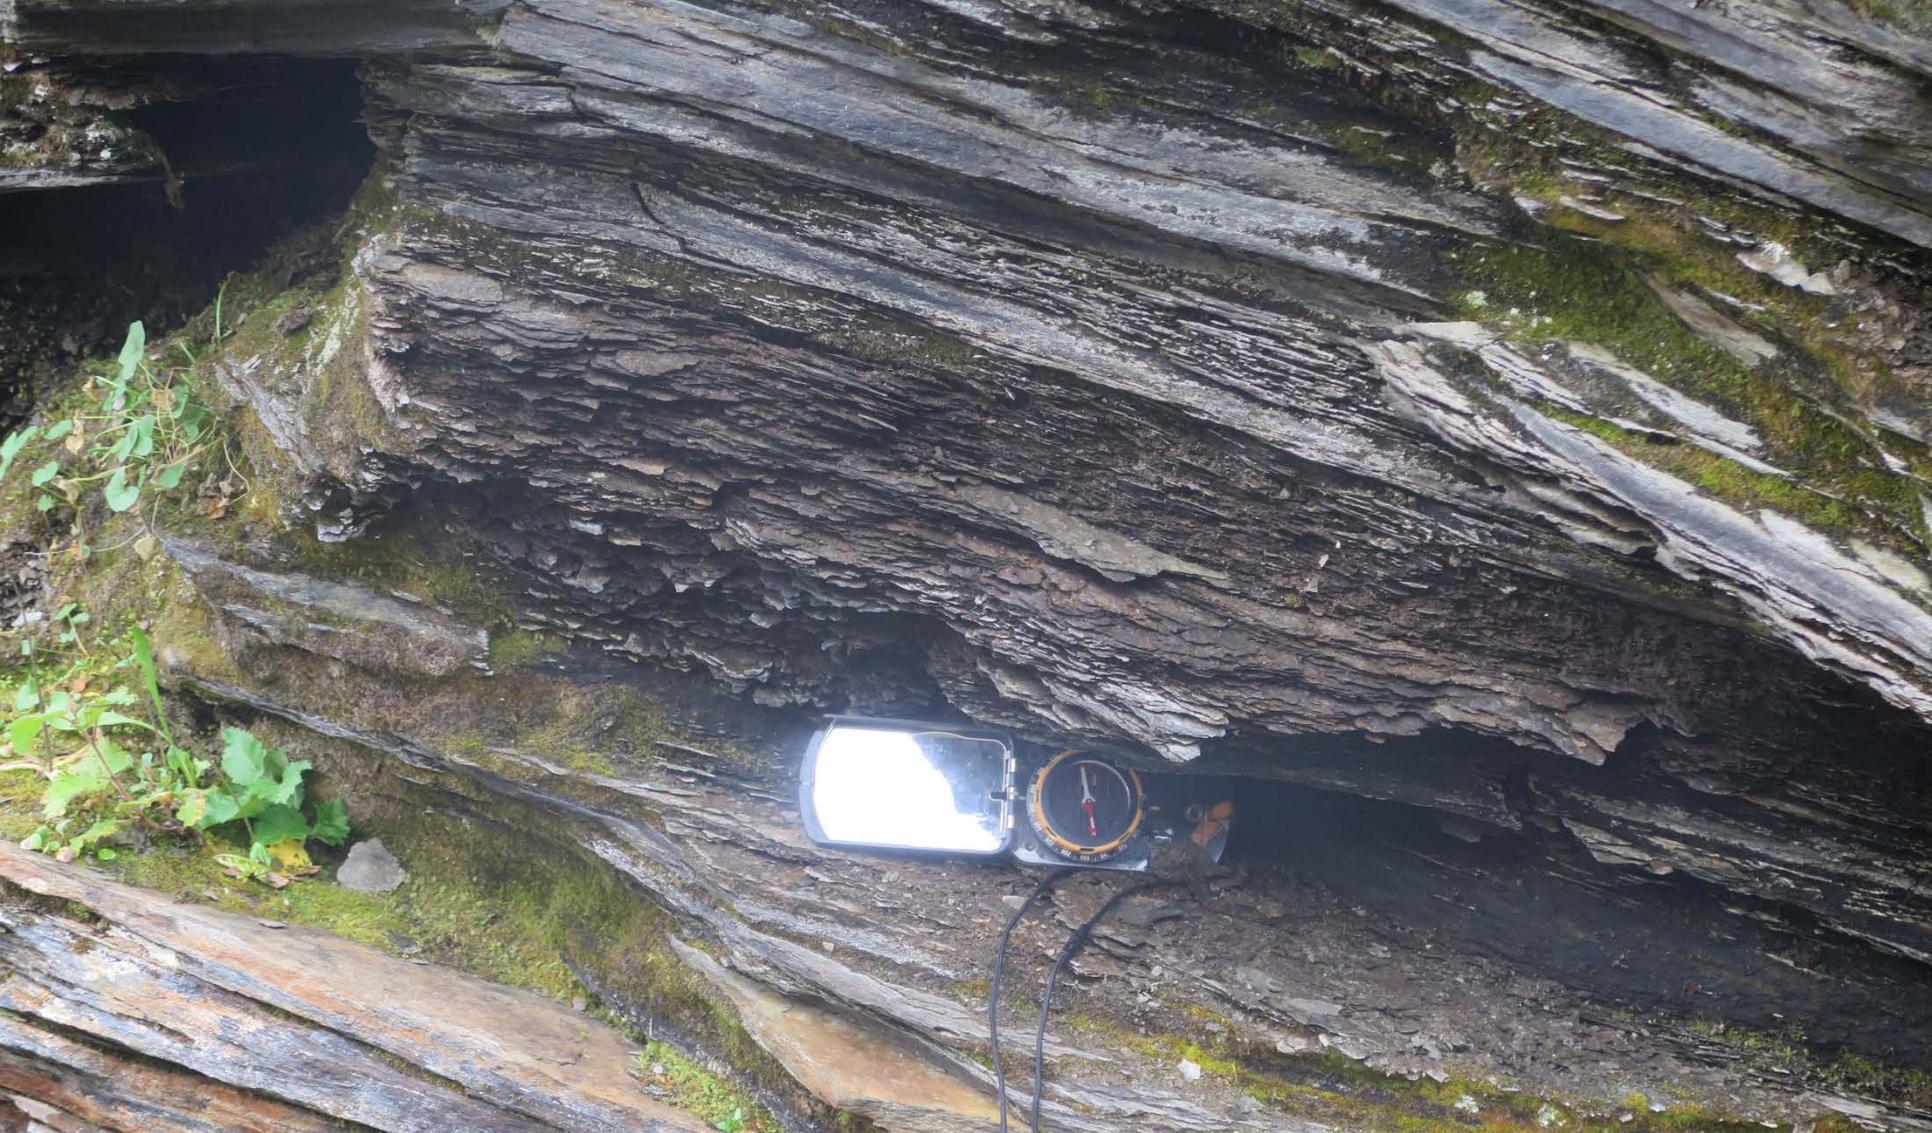
Vedlegg 2  
Foto 2

Tett oppsprukket muskovittskifer i vestre påhuggsområde. Ca.  
profil 2000.

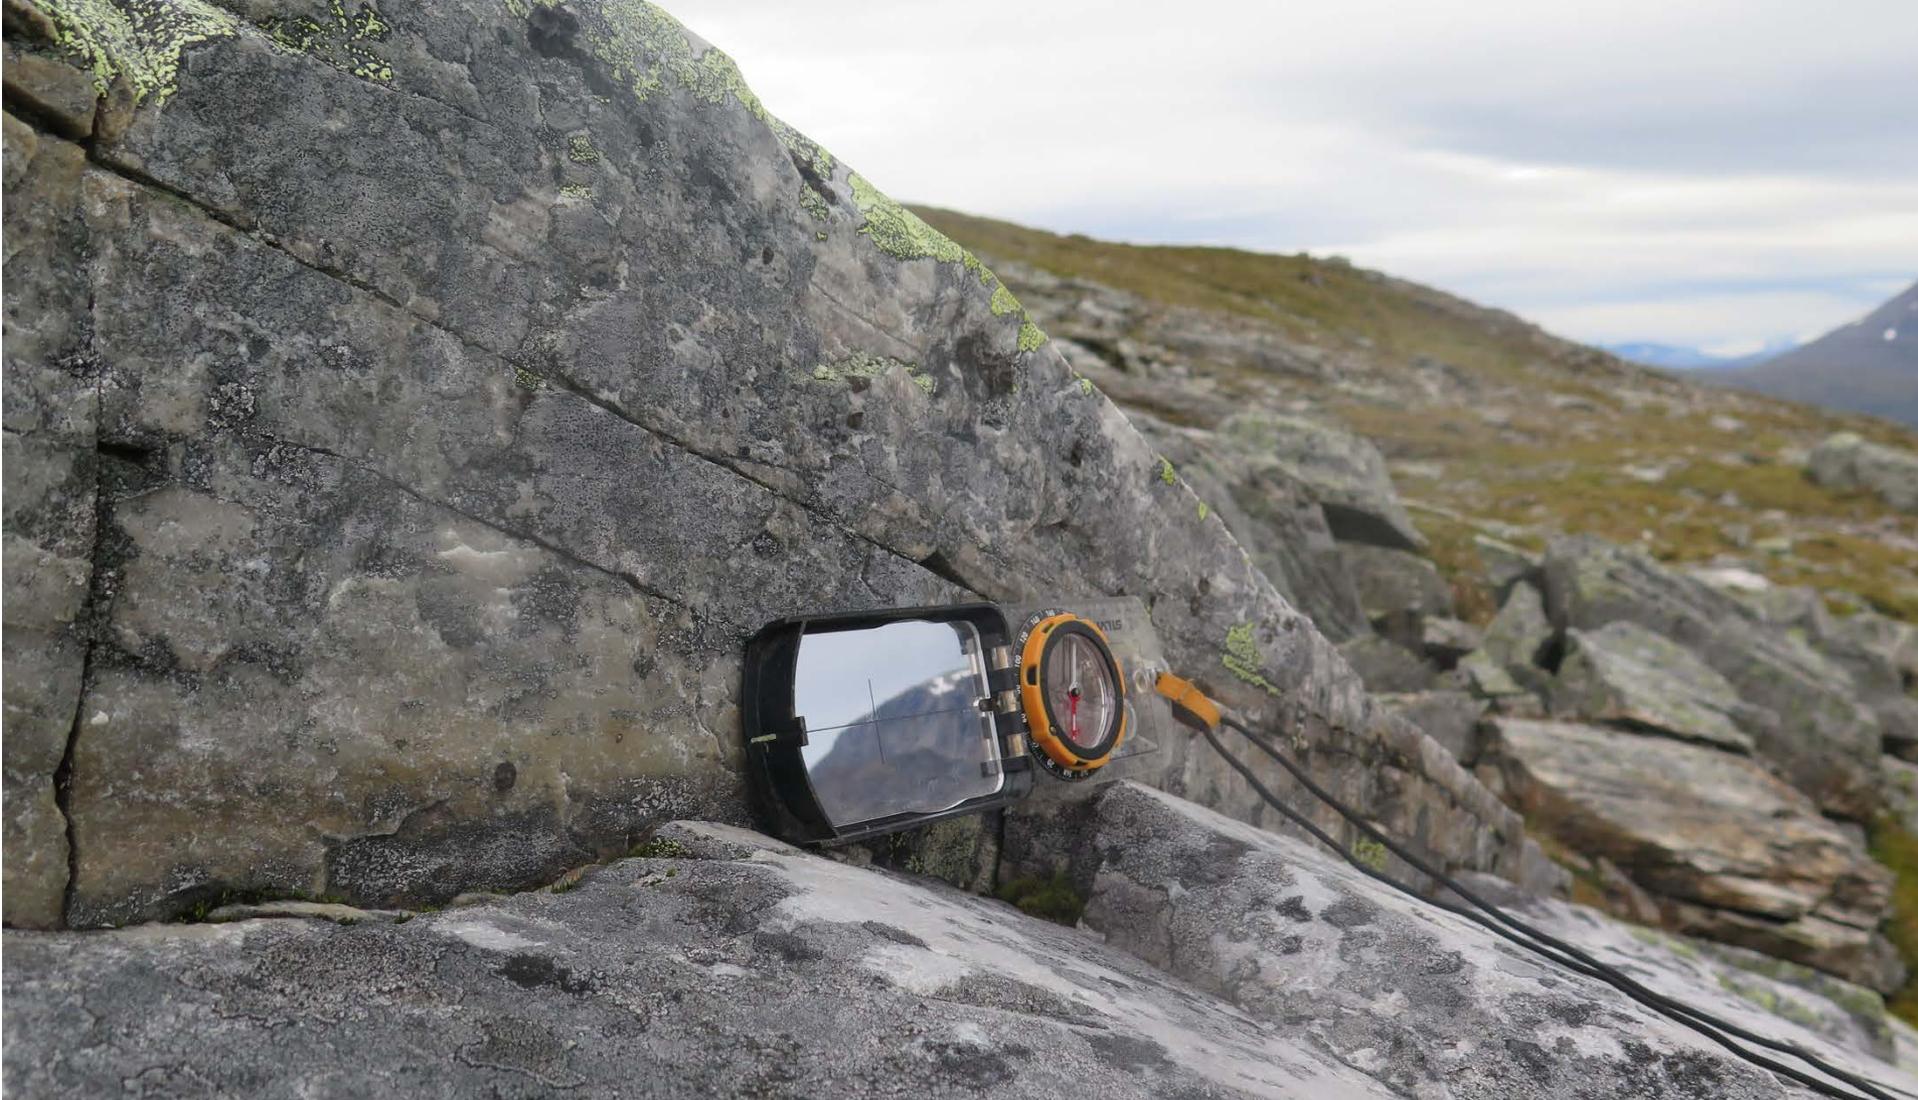
Vedlegg 2  
Foto 3

Kvartsrik meta-arkose, ca. profil 3000.

F2 har gjennomsnittlig strøk/fall  $154^{\circ}/23^{\circ}$  og sprekkeavstand  $a=0,2-1$  m, se foto 3. S2 har strøk/fall  $256^{\circ}/82^{\circ}$  og sprekkeavstand  $a=0,5-2$  m. S3 har strøk/fall  $342^{\circ}/81^{\circ}$  og sprekkeavstand  $a=0,5-2$  m.

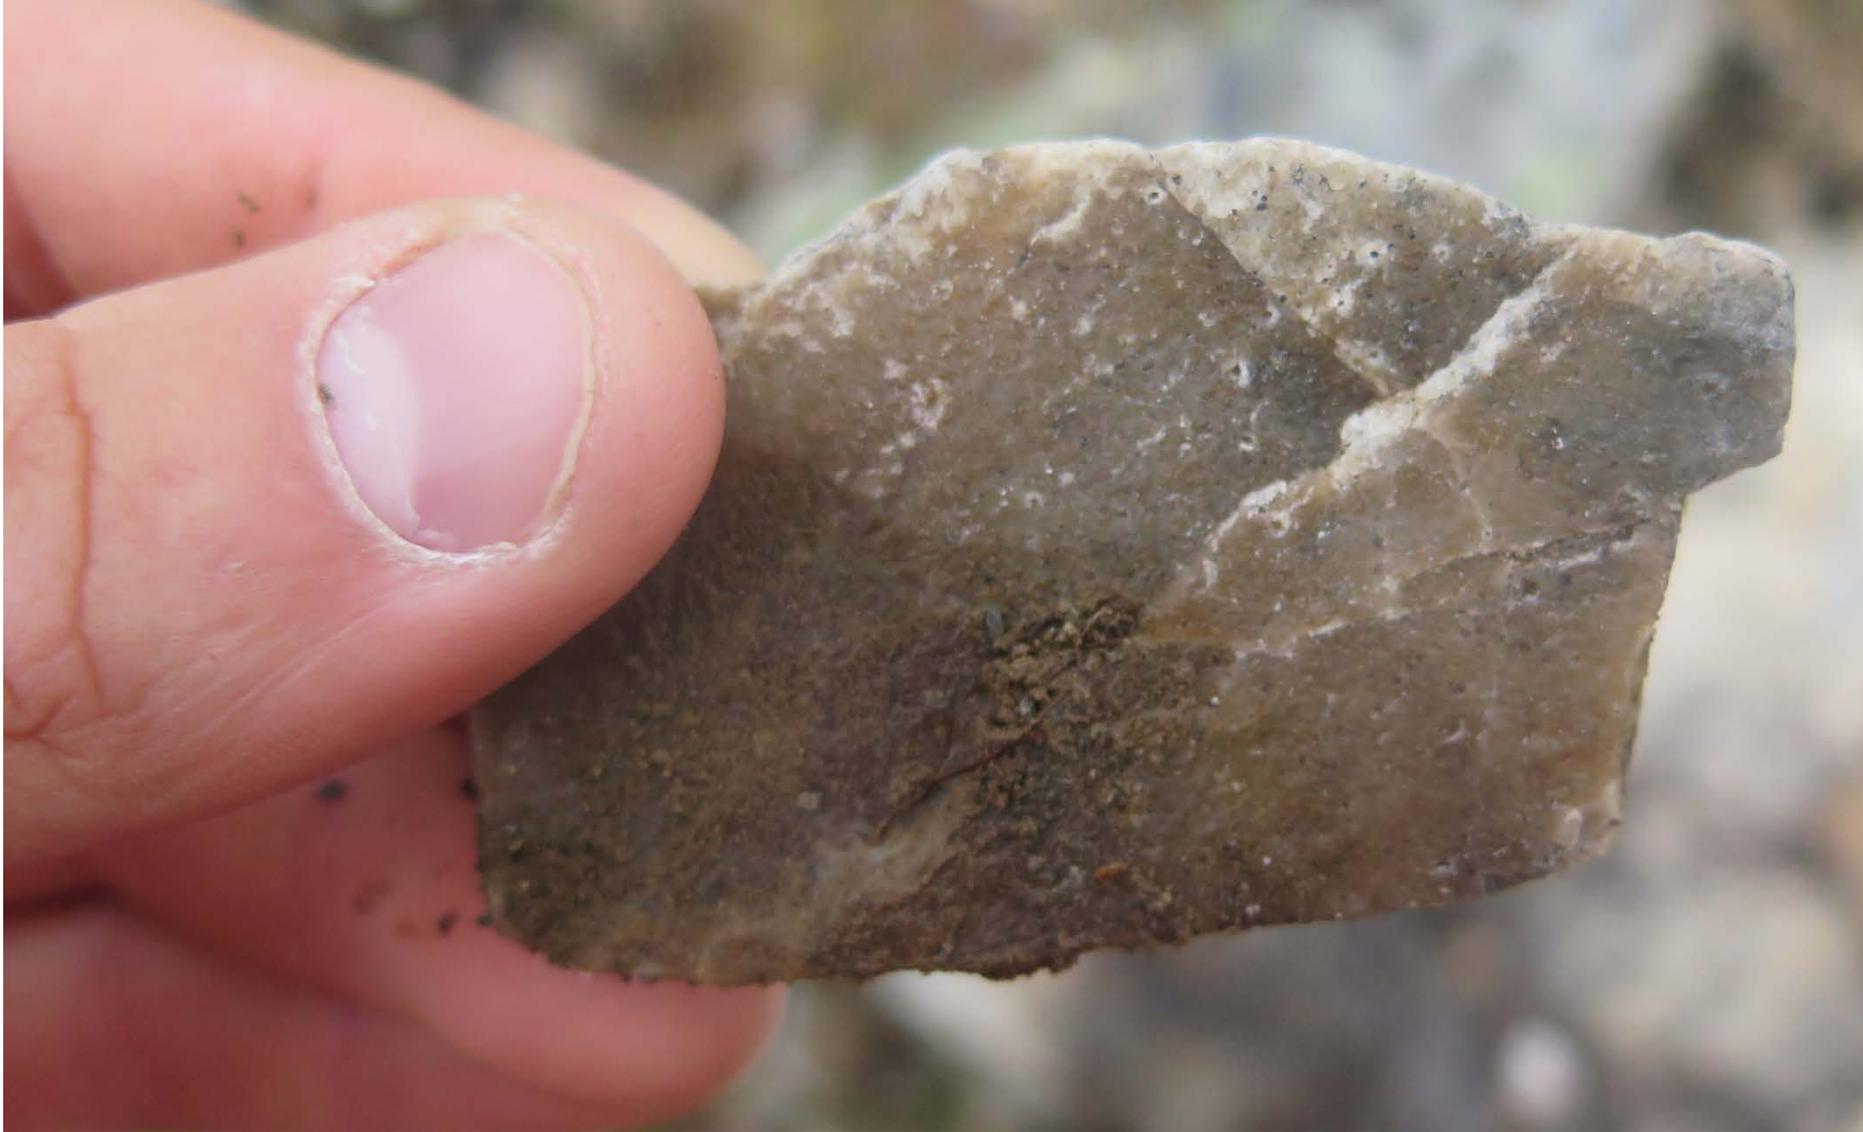
Vedlegg 2  
Foto 4

Kvartsrik meta-arkose, ca. profil 3000.

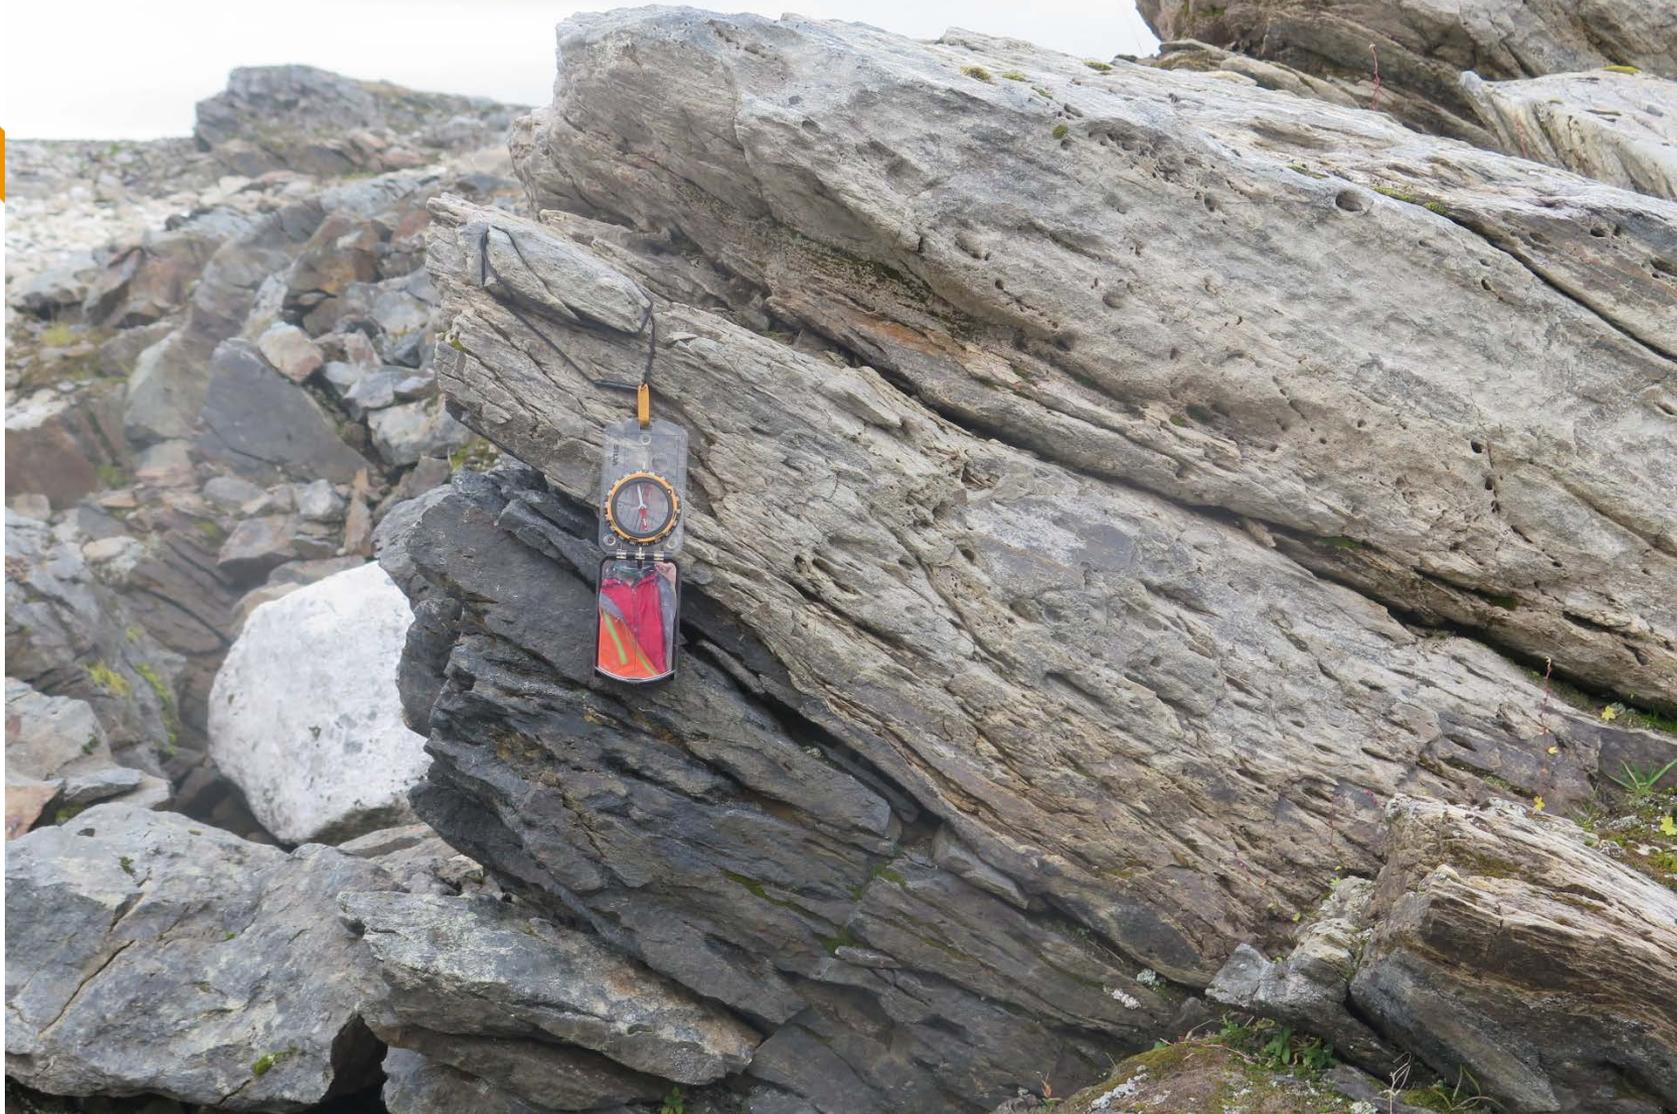
Vedlegg 2  
Foto 6

Bergartsgrense diabas – meta-arkose, ca. profil 3830.

F2 har gjennomsnittlig strøk/fall  $181^{\circ}/45^{\circ}$  og sprekkeavstand  $a=0,05-0,1$  m, se foto 6. S2 har strøk/fall  $198^{\circ}/83^{\circ}$  og sprekkeavstand  $a=0,5-2$  m.

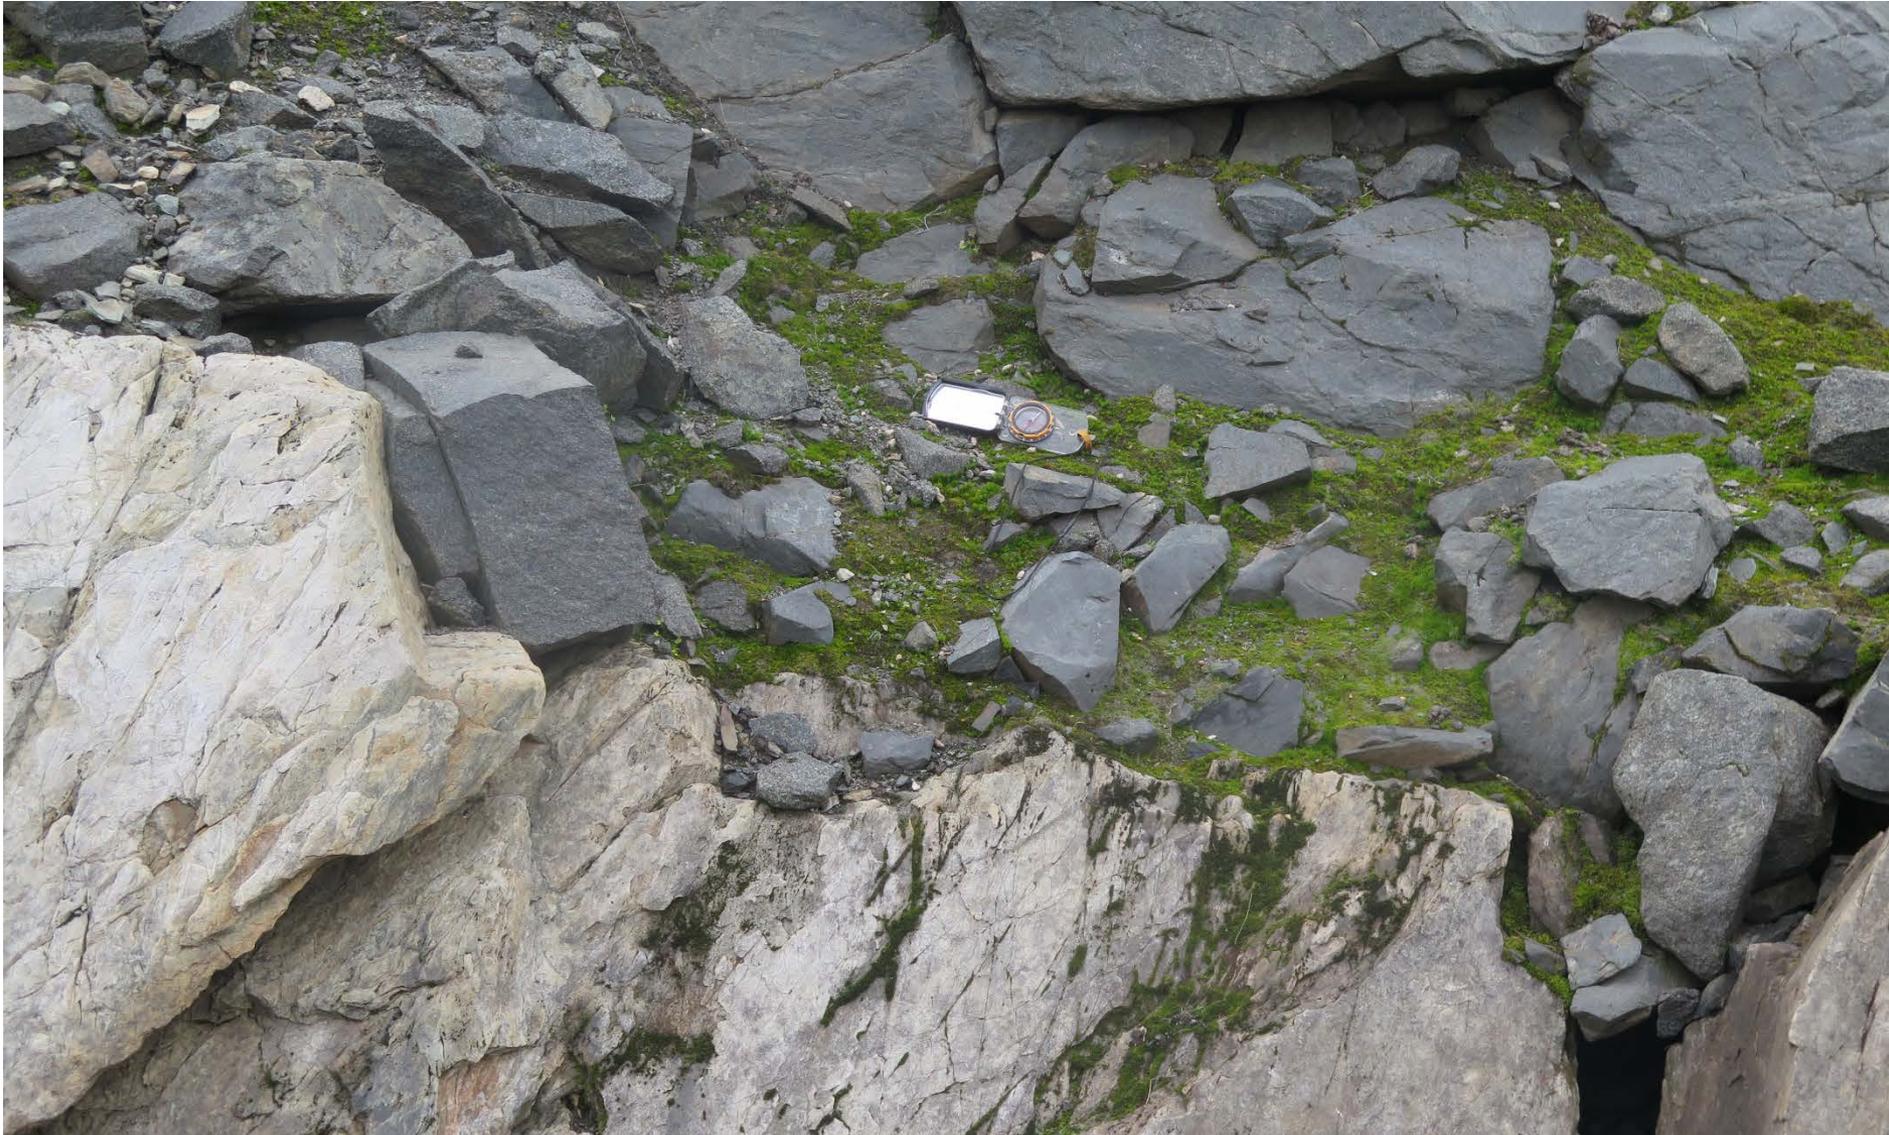
Vedlegg 2  
Foto 7

Bergartsgrense diabas - meta-arkose, ca. profil 3830

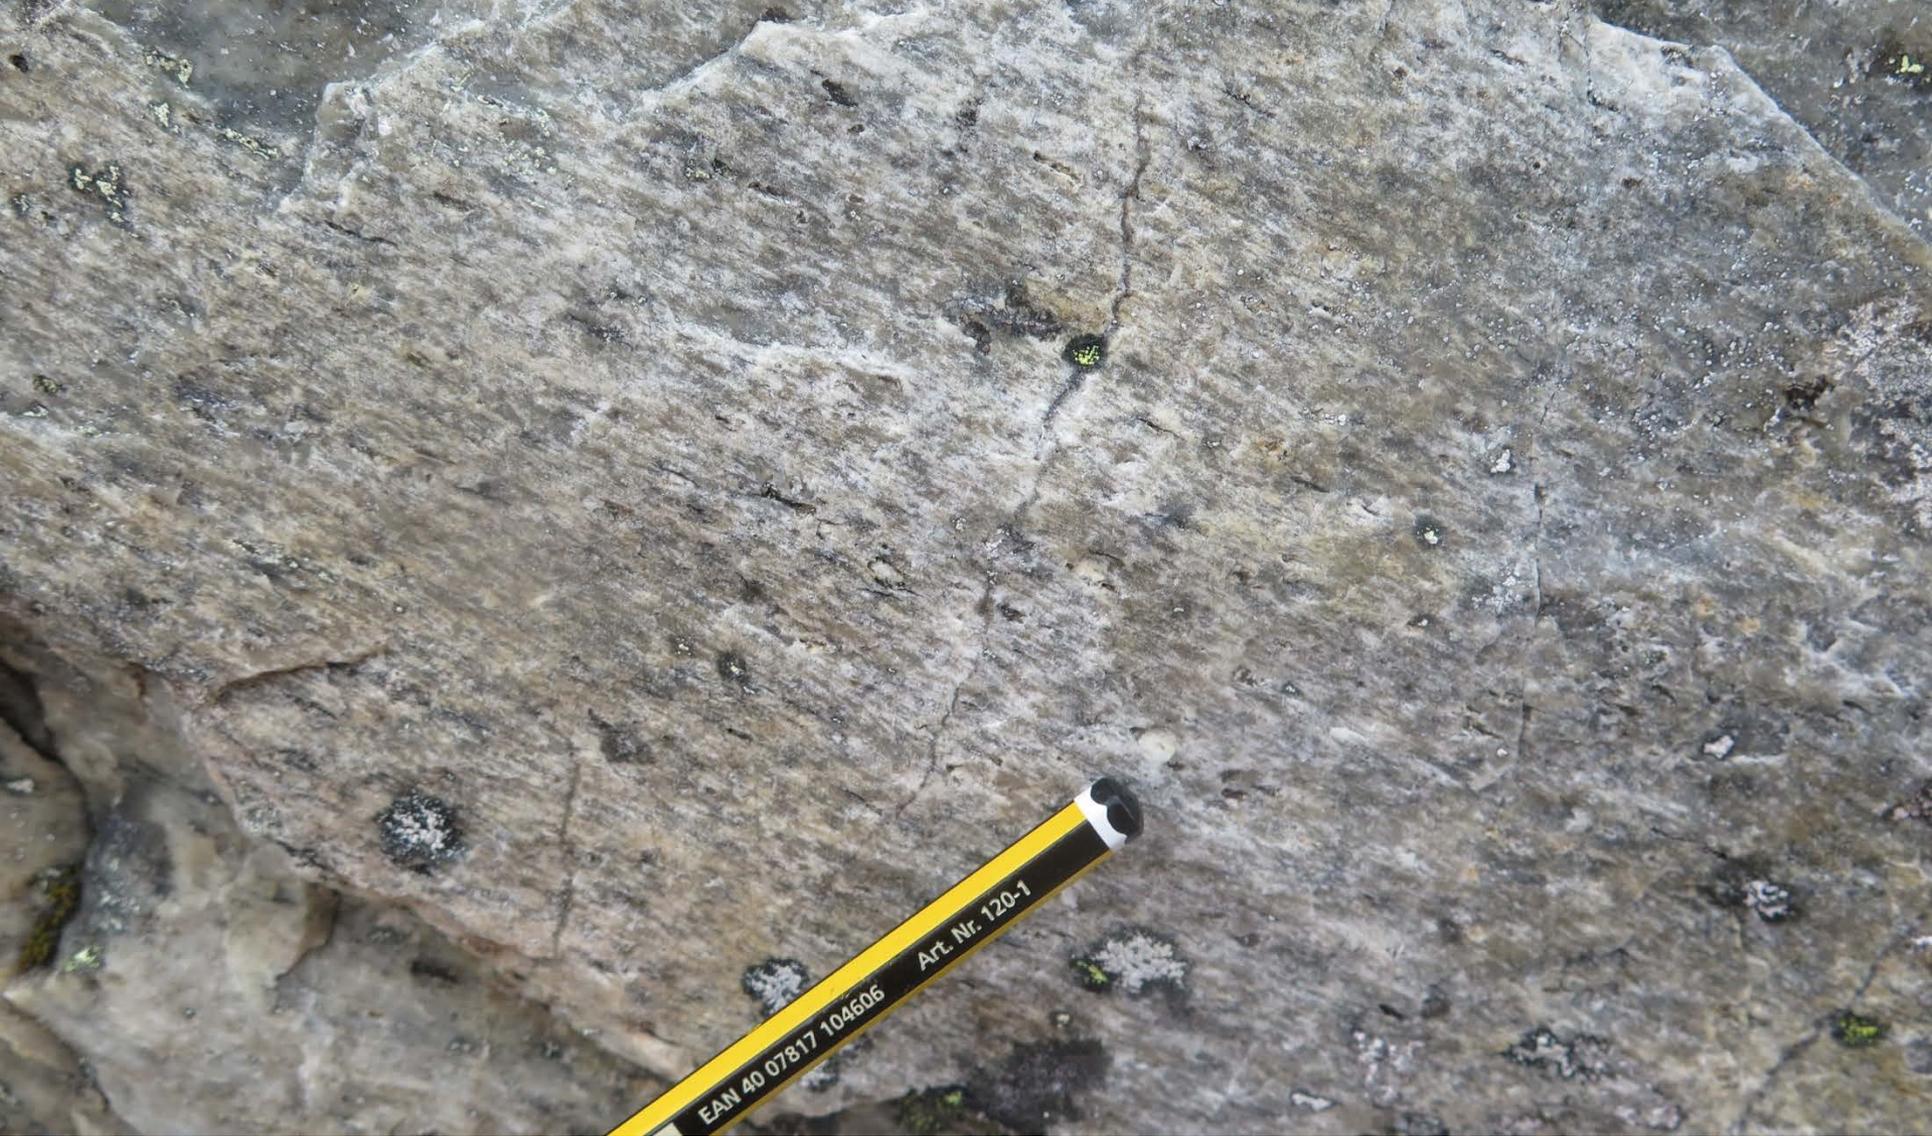
Vedlegg 2  
Foto 8

Granittisk gneis, ca. profil 4300.

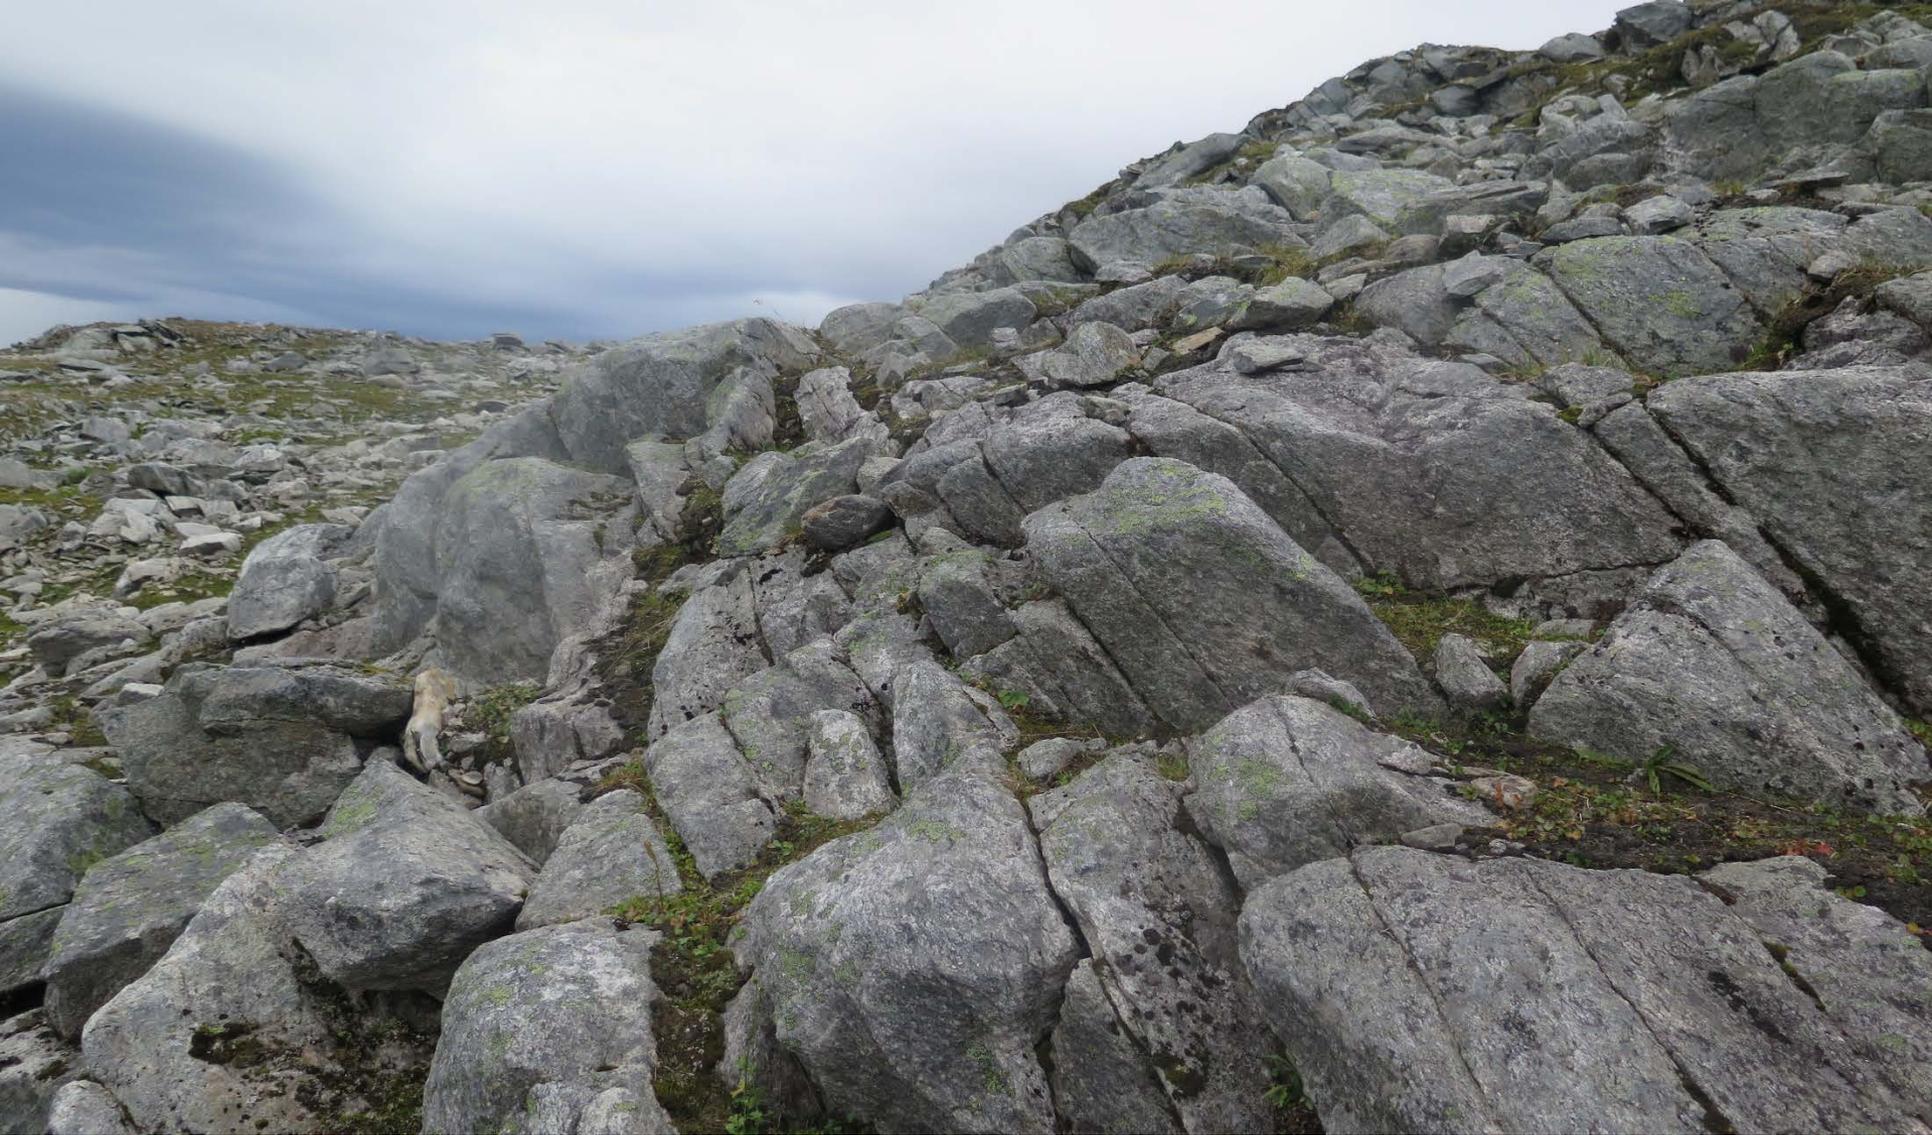
Vedlegg 2  
Foto 9

Granittisk gneis, ca. profil 4300.

S4 har gjennomsnittlig strøk/fall  $161^{\circ}/43^{\circ}$  og sprekkeavstand  $a=0,2 - 0,5$  m, se foto 9. S5 har strøk/fall  $273^{\circ}/46^{\circ}$  og sprekkeavstand  $a=1$  m. S6 har strøk/fall  $80^{\circ}/85^{\circ}$  og sprekkeavstand  $1-2$  m.

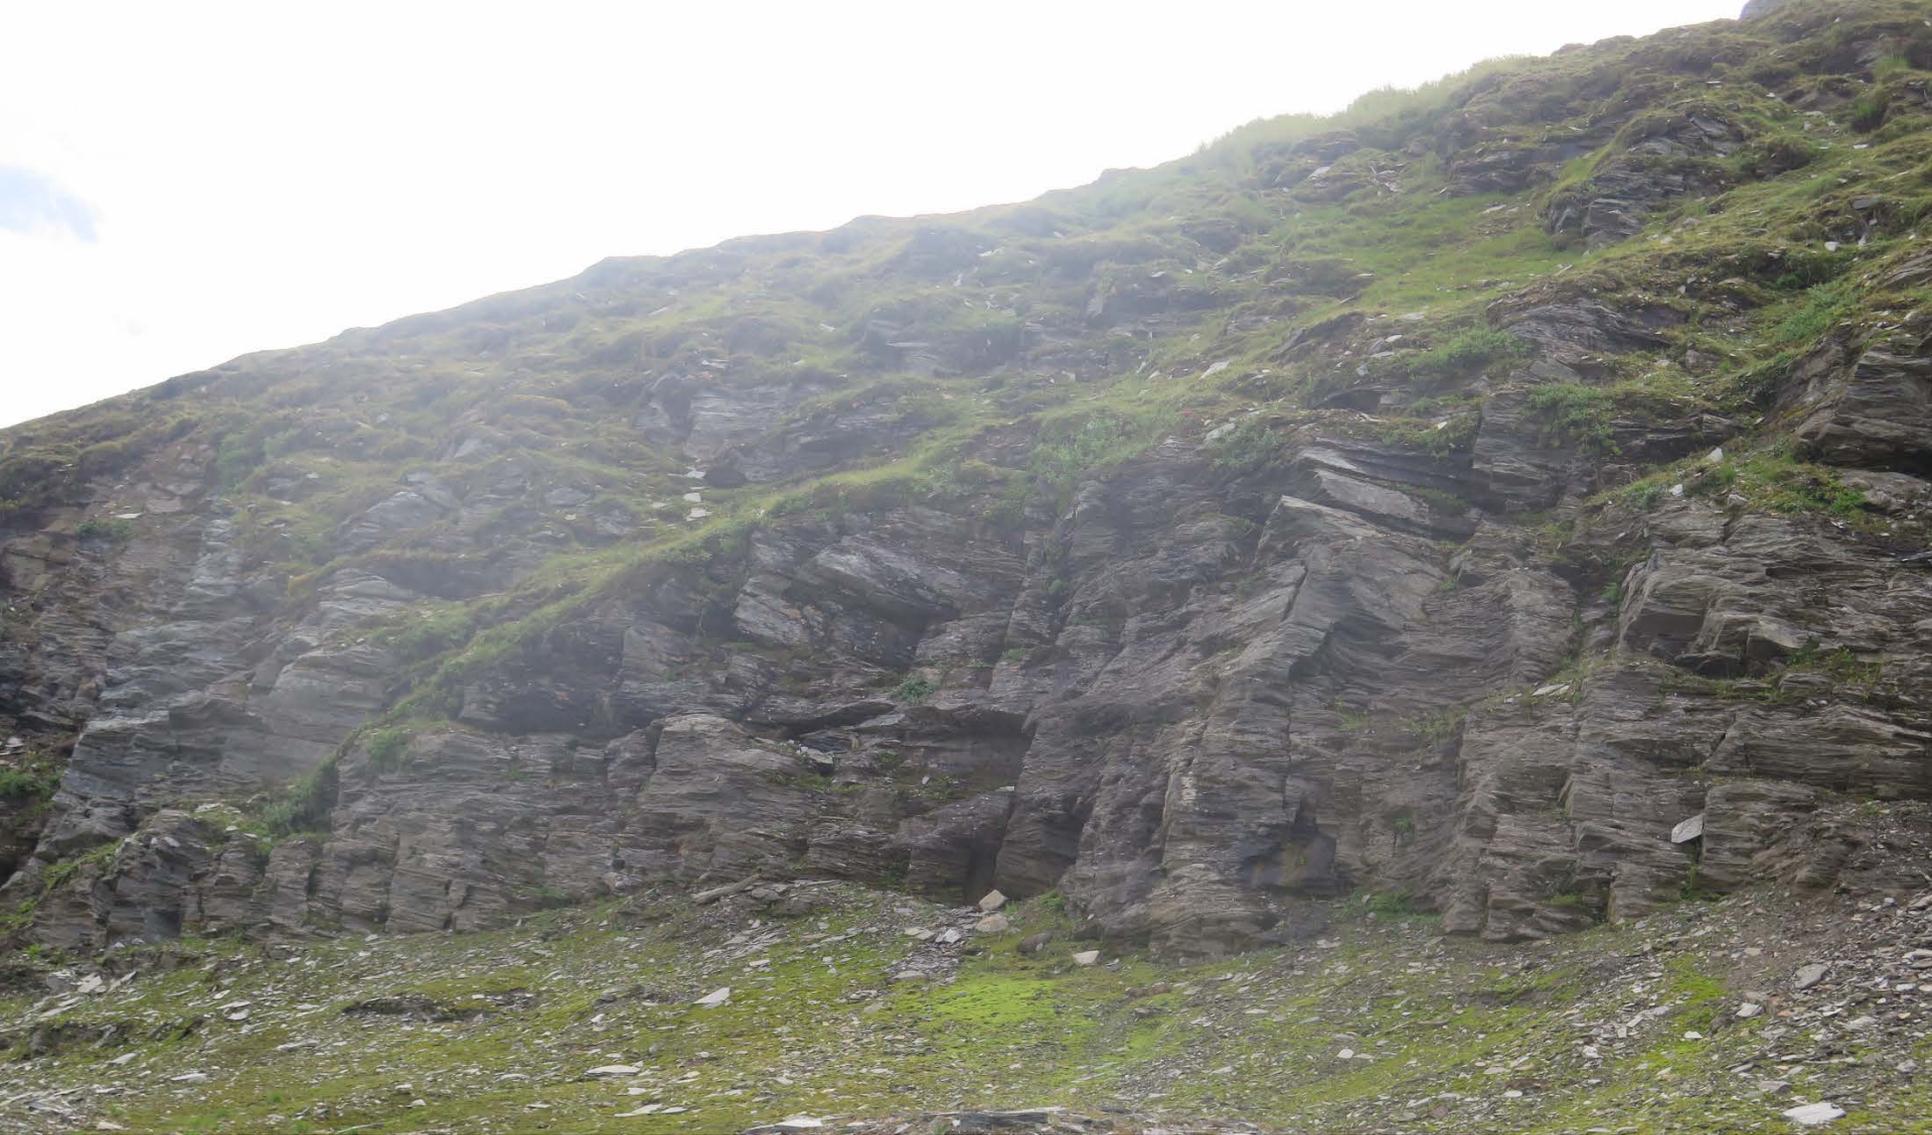
Vedlegg 2  
Foto 10

Muskovittskifer i steil bratt berghammer, ca. profil 4900.

F3 har gjennomsnittlig strøk/fall  $145^{\circ}/29^{\circ}$  og sprekkeavstand  $a=0,03-0,1$  m, se foto 10 og 11. S7 har strøk/fall  $355^{\circ}/67^{\circ}$  og sprekkeavstand  $a=1-2$  m. S8 har strøk/fall  $267^{\circ}/65^{\circ}$  og sprekkeavstand  $a=1-2$  m.
