50850-GEOL-01 - E6 Kvænanngsfjelltunnelen ingeniørgeologisk  
rapport til reguleringsplan

EV 6 hp 27, meter 5744, Kvænanngen kommune

Nr. 50850-GEOL-01

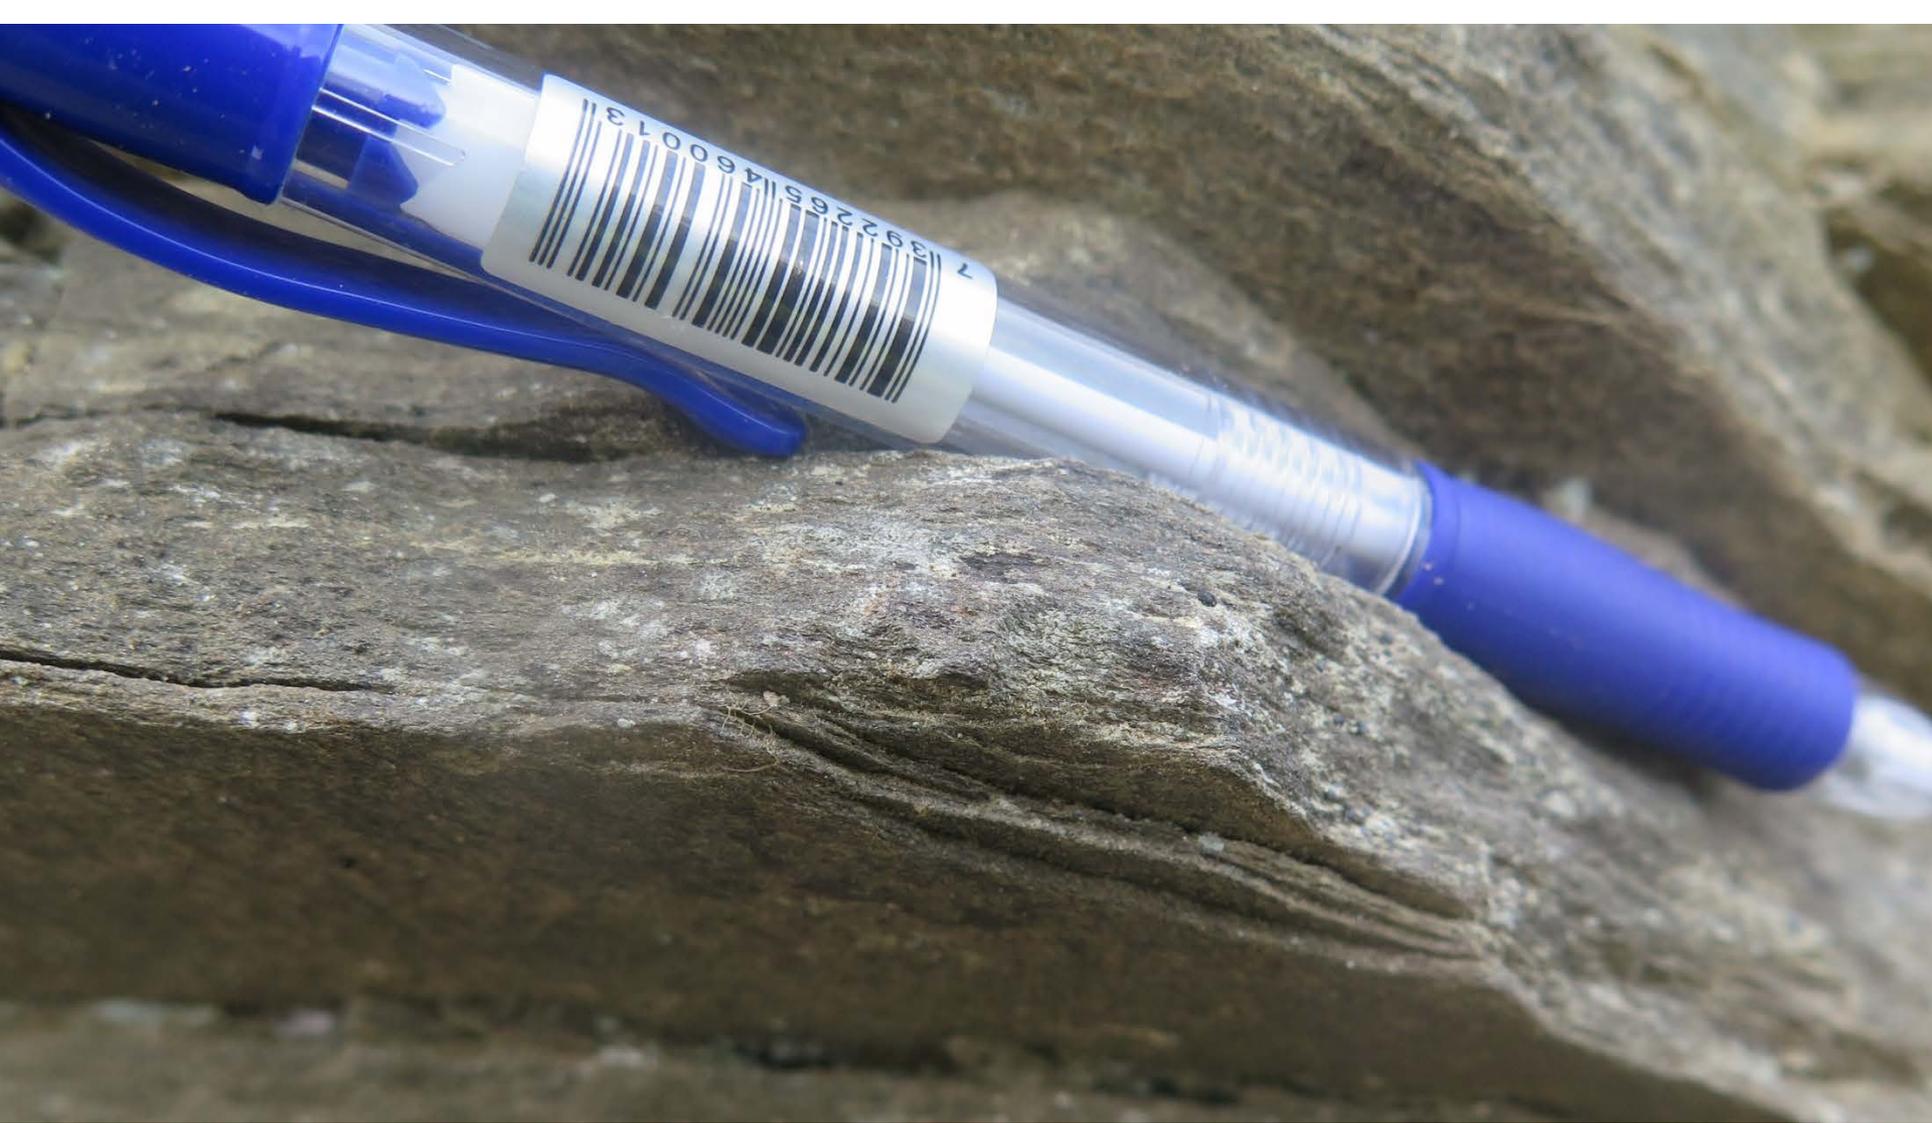
Vedlegg 2  
Foto 11

Muskovittskifer ca. profil 4900.

F3 har gjennomsnittlig strøk/fall  $145^{\circ}/29^{\circ}$  og sprekkeavstand  $a=0,03-0,1$  m, se foto 10 og 11. S7 har strøk/fall  $355^{\circ}/67^{\circ}$  og sprekkeavstand  $a=1-2$  m. S8 har strøk/fall  $267^{\circ}/65^{\circ}$  og sprekkeavstand  $a=1-2$  m.

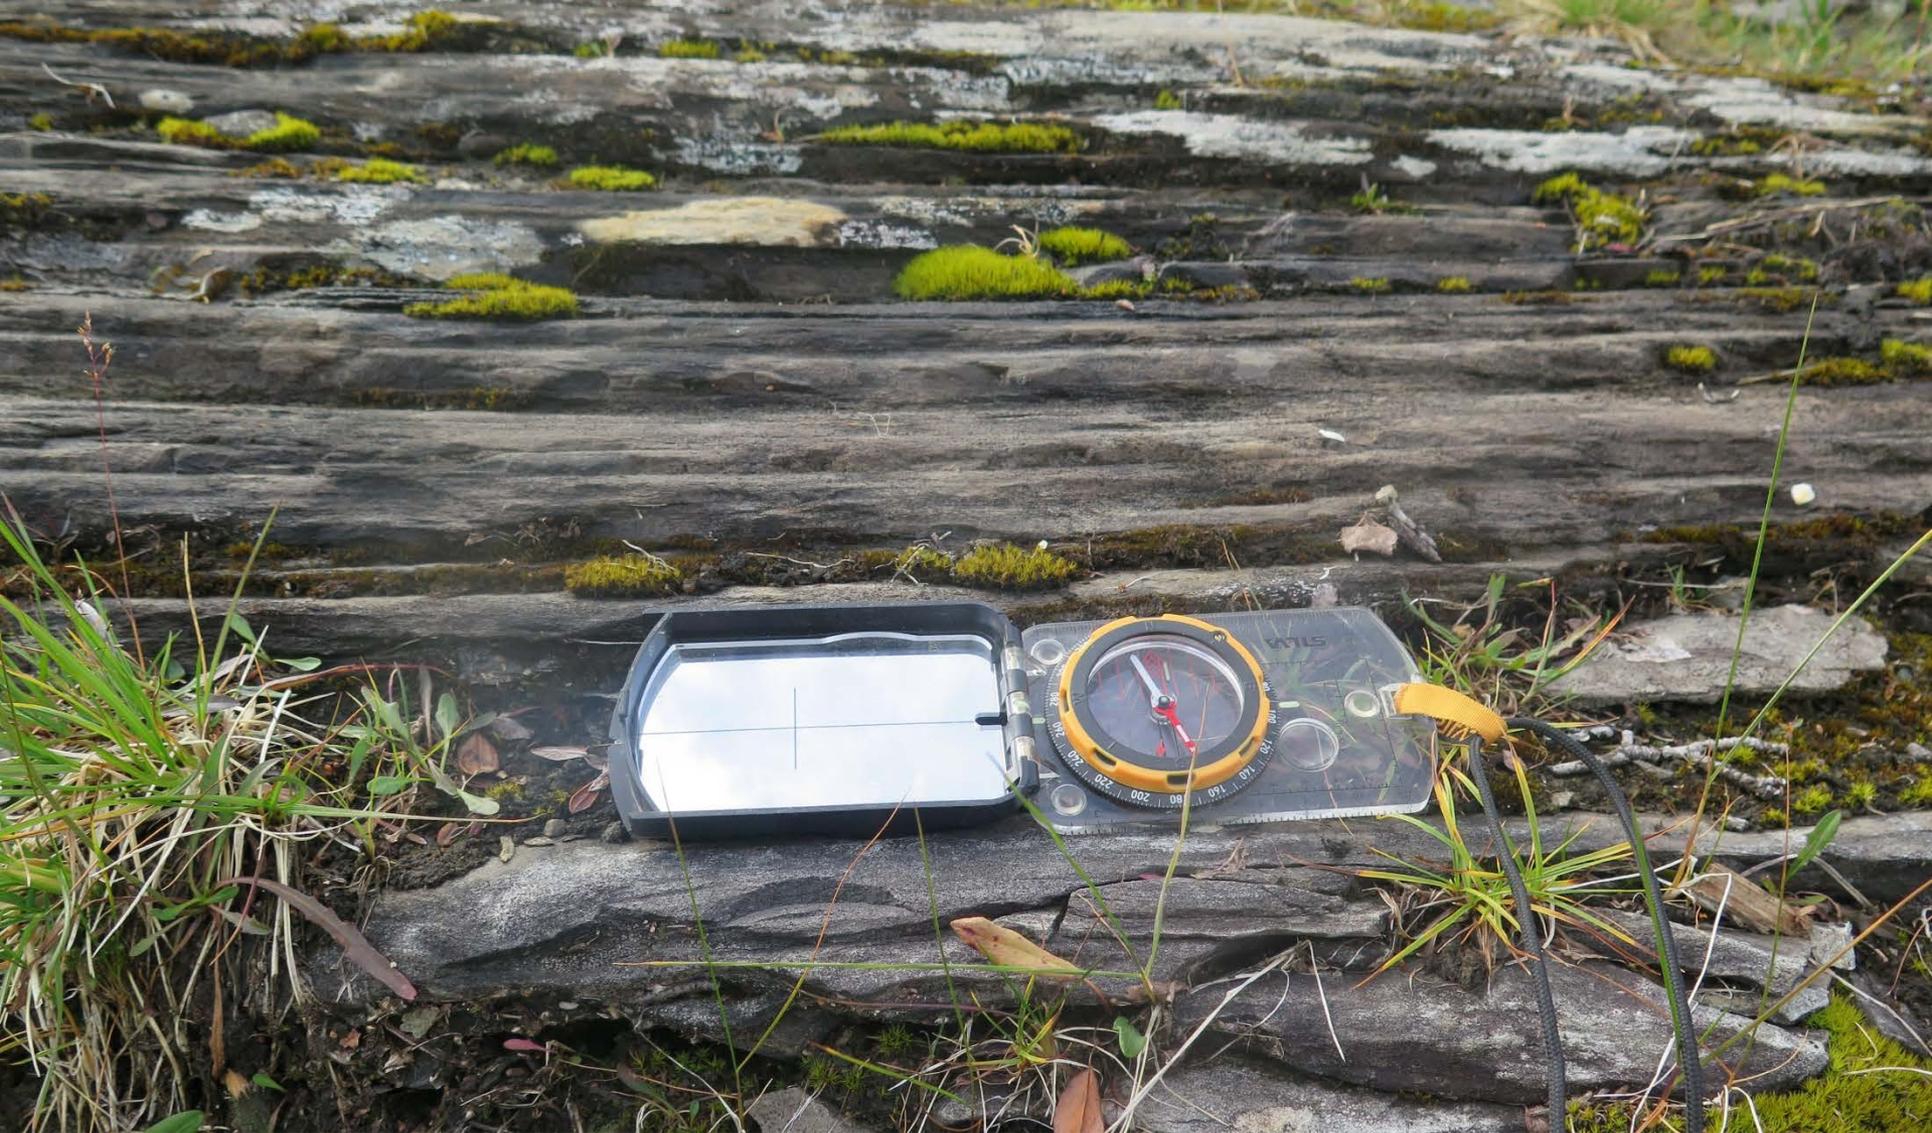
Vedlegg 2  
Foto 12

Granatglimmerskifer i østre påhuggsområde, ca profil 5465.

F4 har gjennomsnittlig strøk/fall  $124^{\circ}/18^{\circ}$  og sprekkeavstand  $a = 0,01 - 0,05$  m, se foto 12, 13 og 14. S9 har strøk/fall  $248^{\circ}/56^{\circ}$  og sprekkeavstand  $a = 1 - 3$  m. S10 har strøk/fall  $121^{\circ}/67^{\circ}$  og sprekkeavstand  $a = 1-2$  m. S11 har strøk/fall  $003^{\circ}/50^{\circ}$  og sprekkeavstand  $a > 2$  m.

Berggrunnen i påhuggsområdet preges av stor oppsprekking langs foliasjonsplanet i granatglimmerskiferen, se foto 12. Foliasjonsplanet F4 har orientering VNV–ØSØ med fall 15–25° mot SV. Typisk sprekkeavstand er  $a=0,01-0,05$  m, se foto 12, 13 og 14.

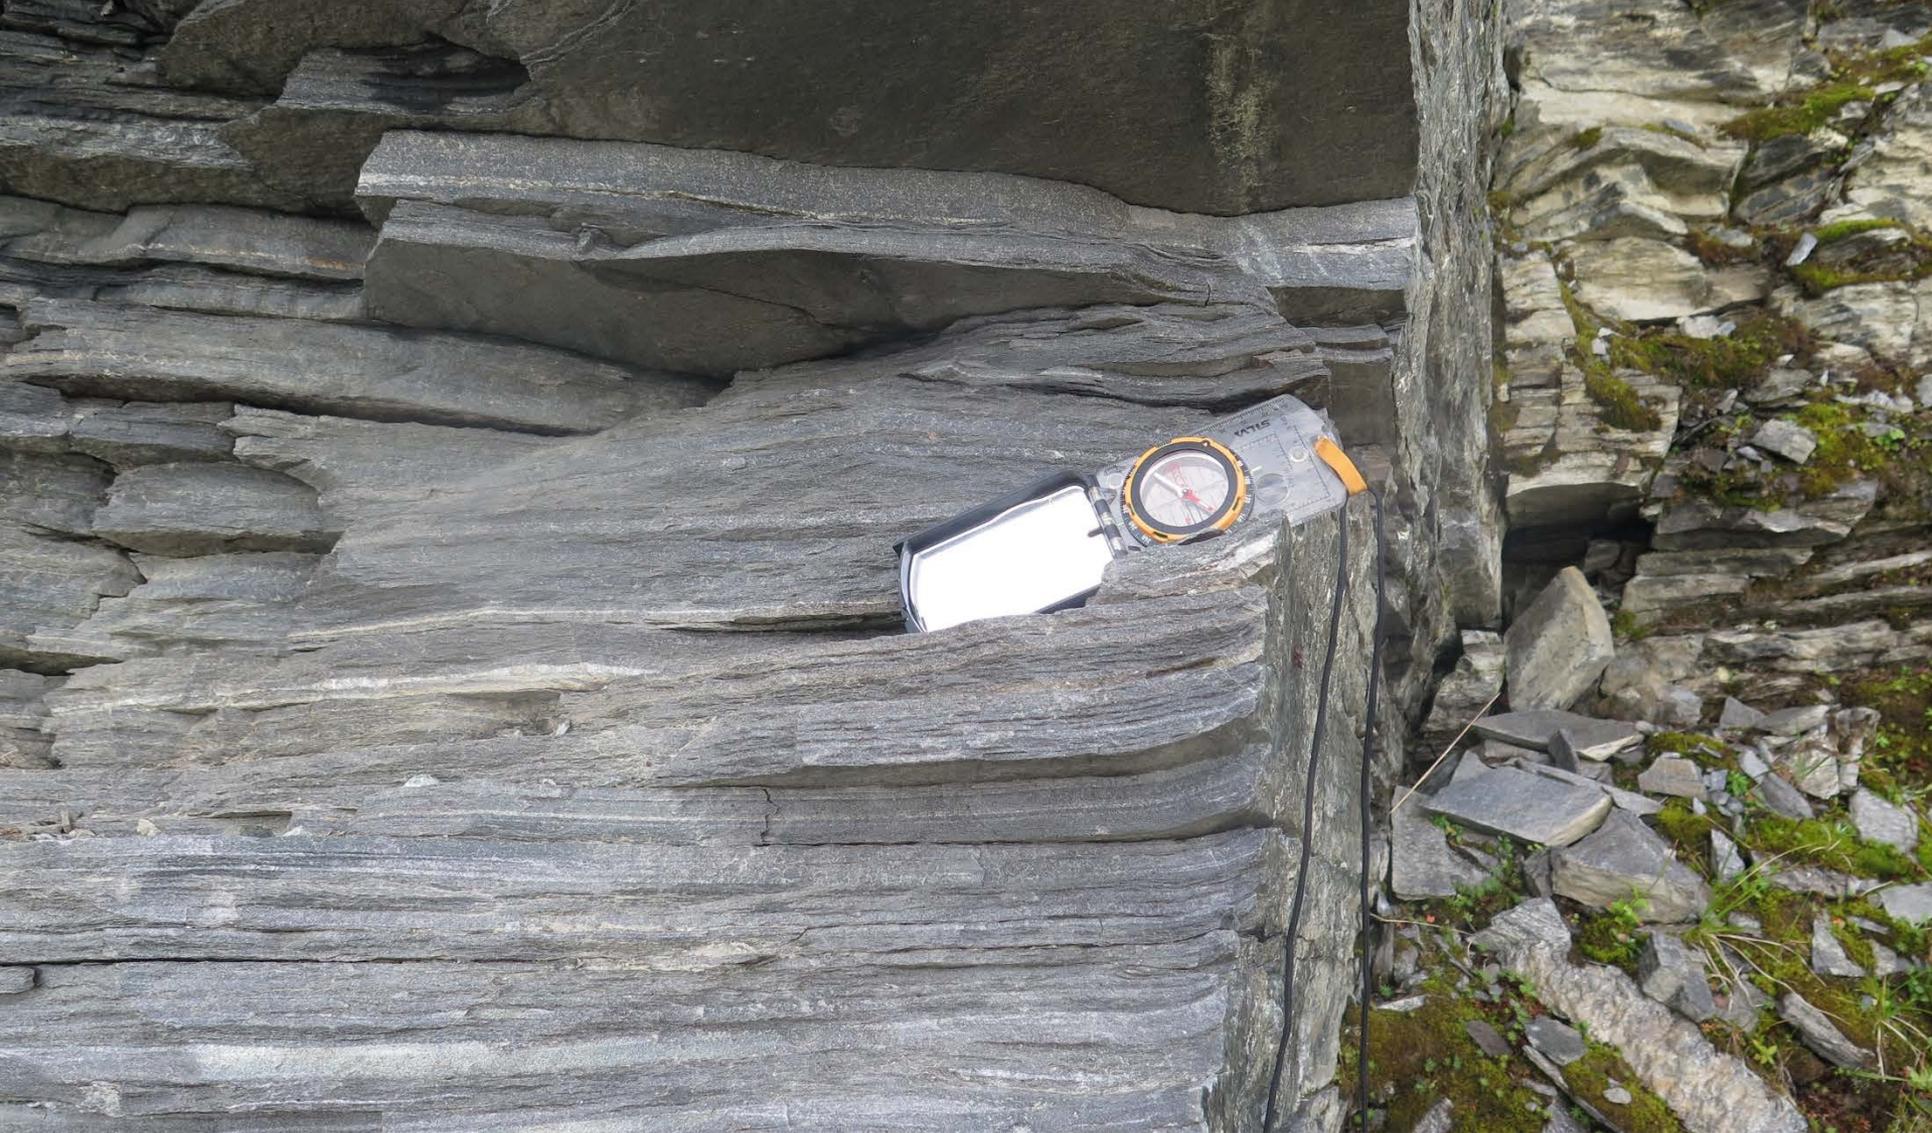
Vedlegg 2  
Foto 13

Granatglimmerskifer like nord for østre påhuggsområde.

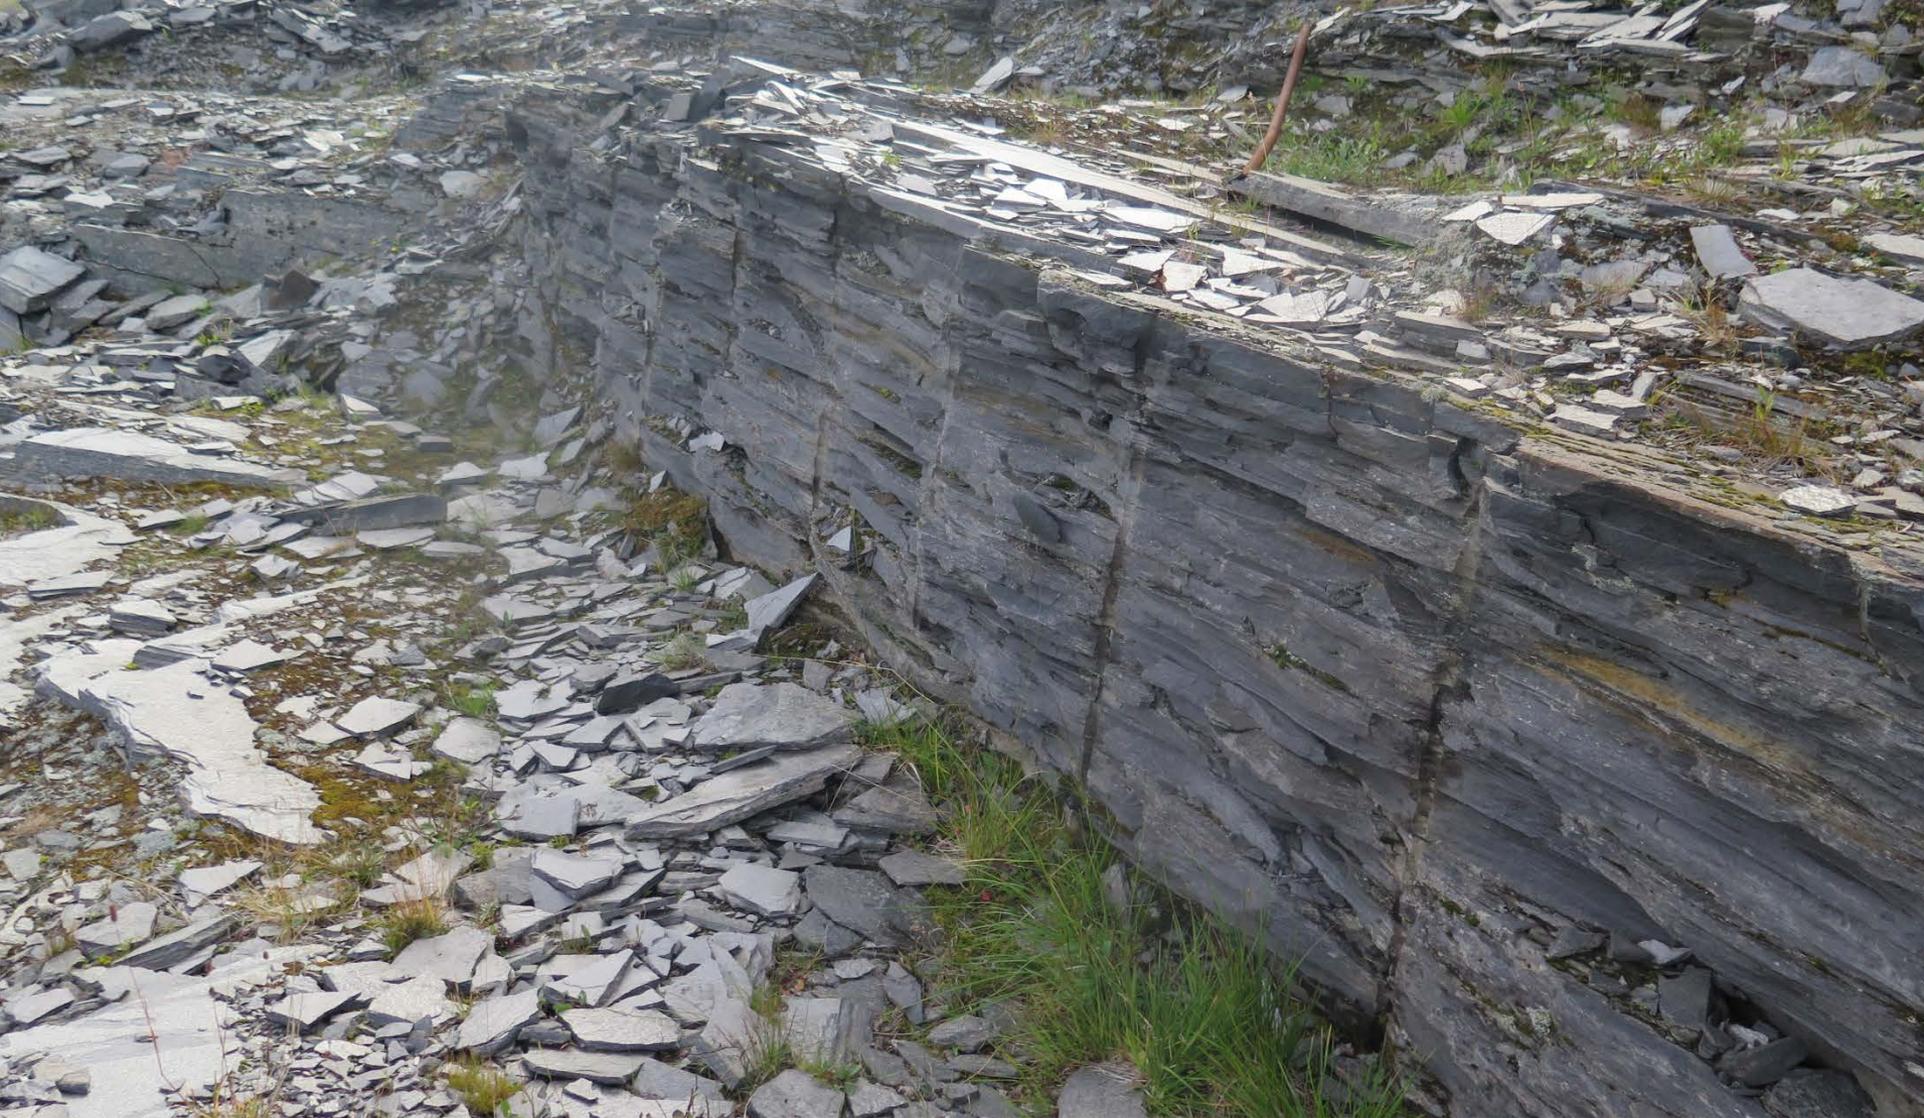
Granatglimmerskifer like nord for østre påhuggsområde.

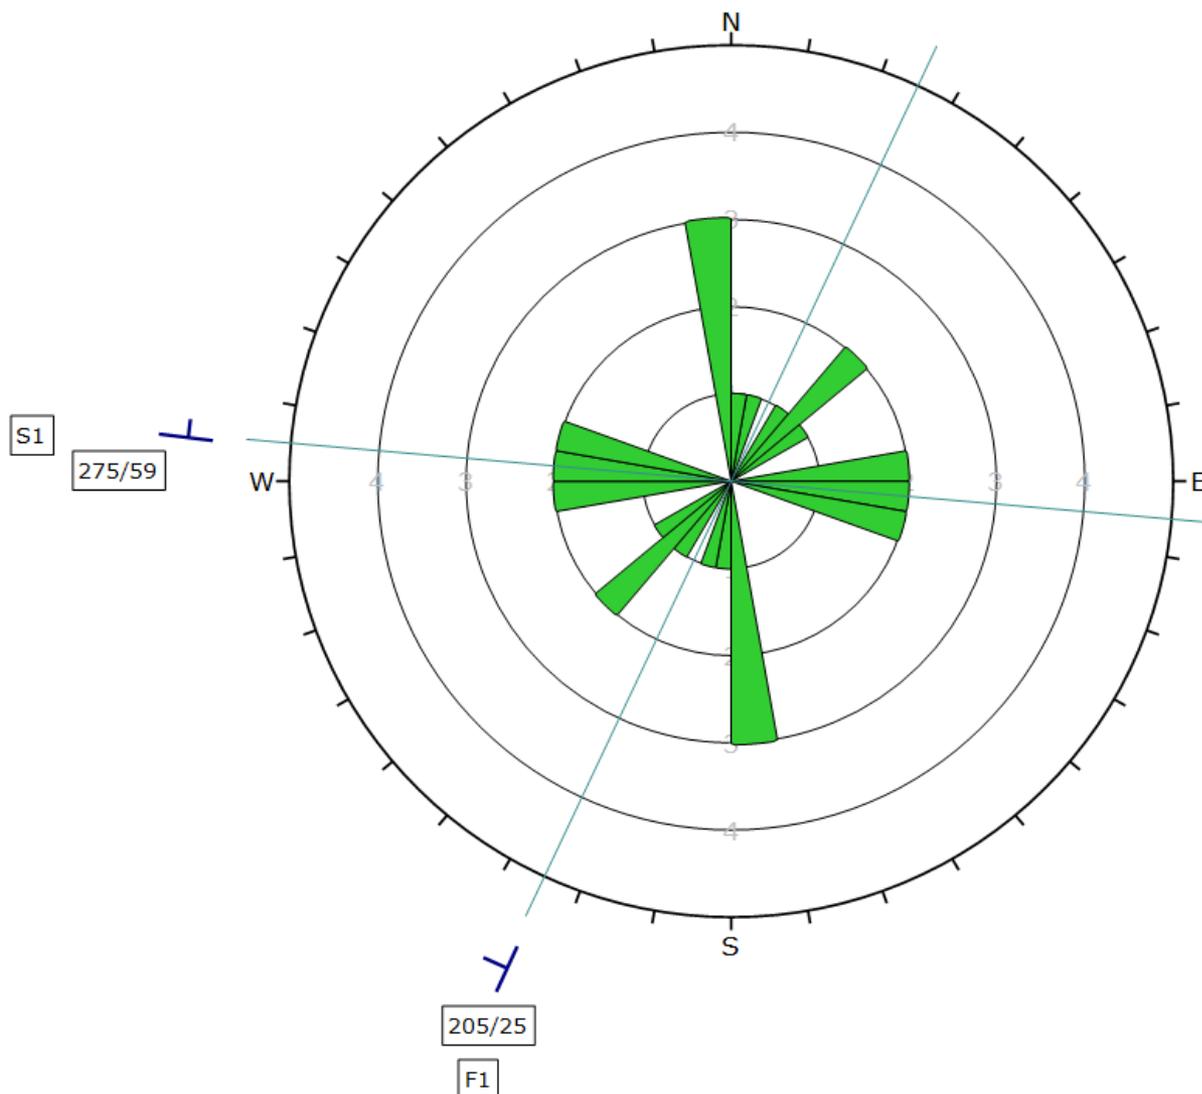
Sprekkerose for vestre påhuggsområde, profil 2000 - 2800.

Det er registrert 2 gjentakende sprekkesett; F1 og S1. Se sprekkerose i foto 15.

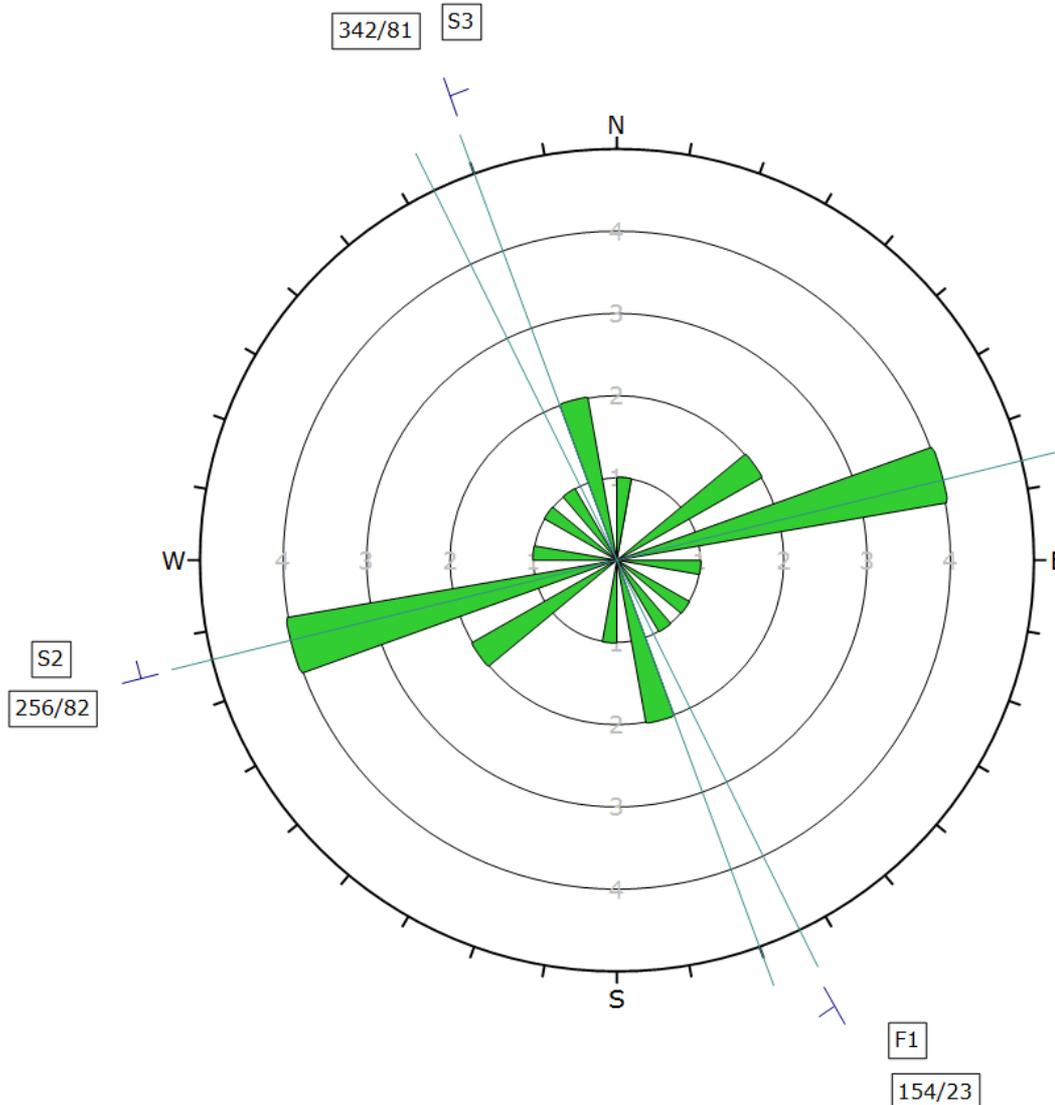
Sprekkerose for profil 2800 - 4100.

Det er registrert 3 gjentakende sprekkesett; F2, S2 og S3. Se sprekkerose i foto 16.

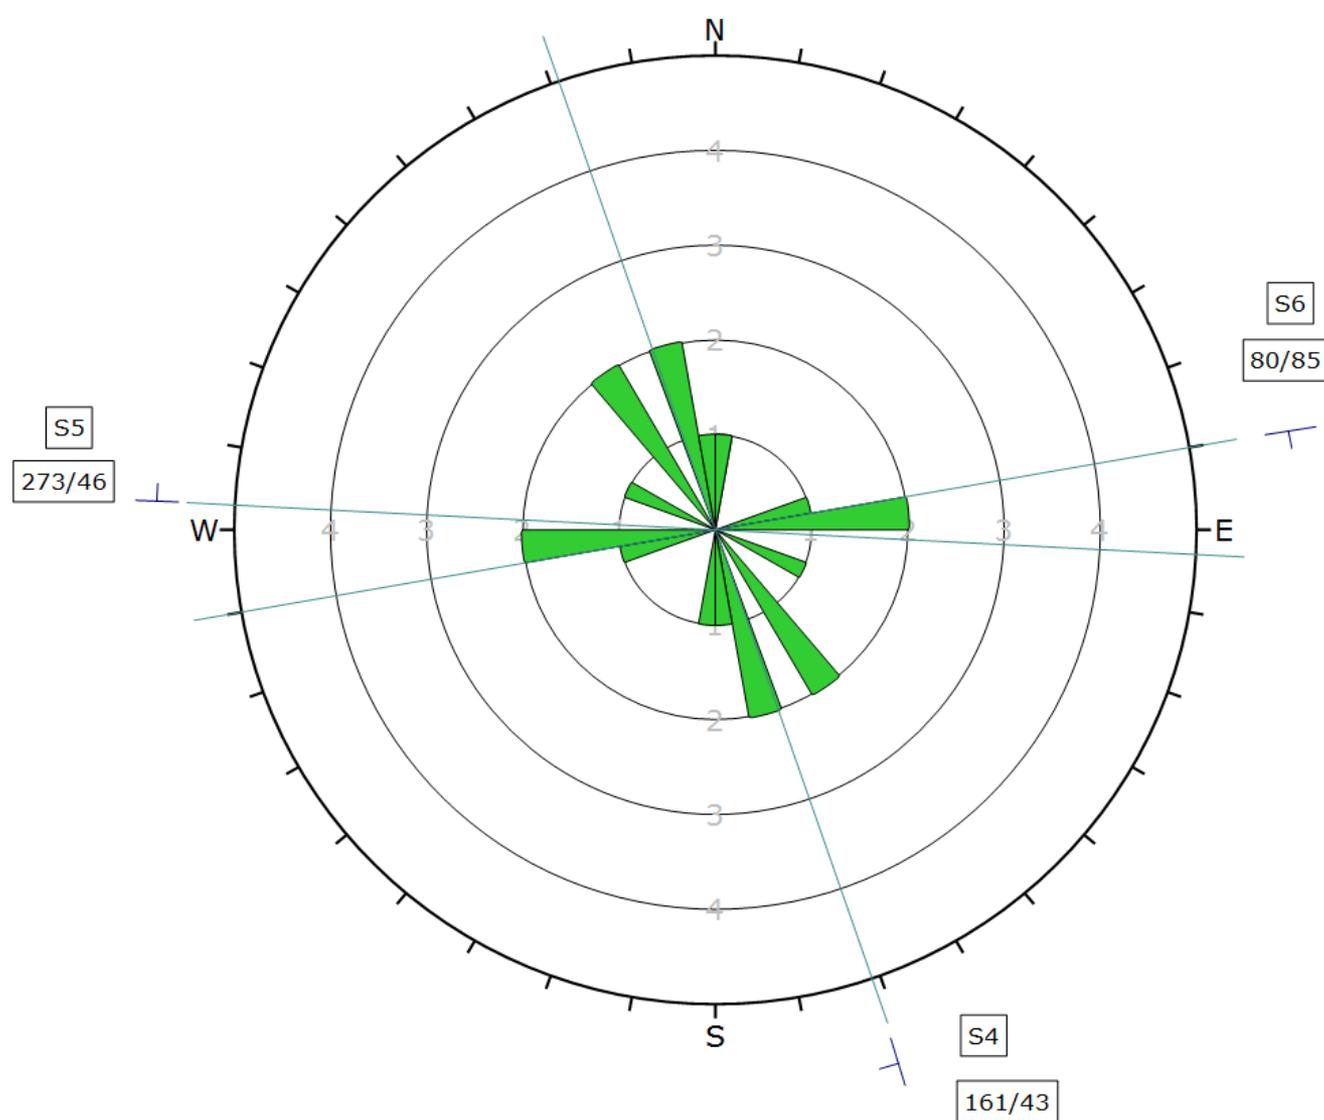
Sprekkerose for profil 4100 - 4700

Det er registrert 3 gjentakende sprekkesett; S4, S5 og S6. Se sprekkerose i foto 18.

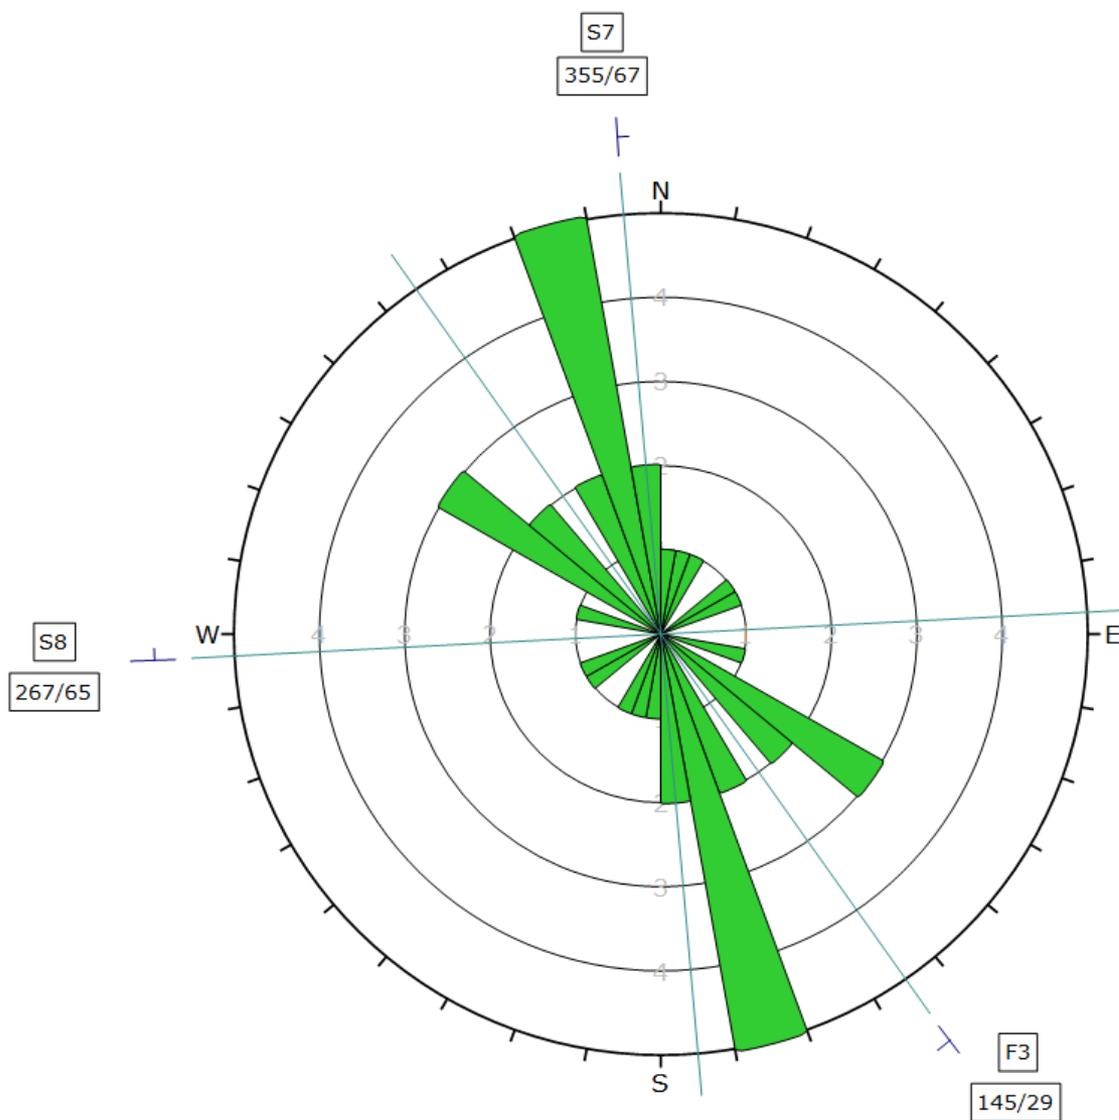
Sprekkerose for profil 4700 - 5200

Det er registrert 3 gjentakende sprekkesett; F3, S7 og S8. Se sprekkerose i foto 19.

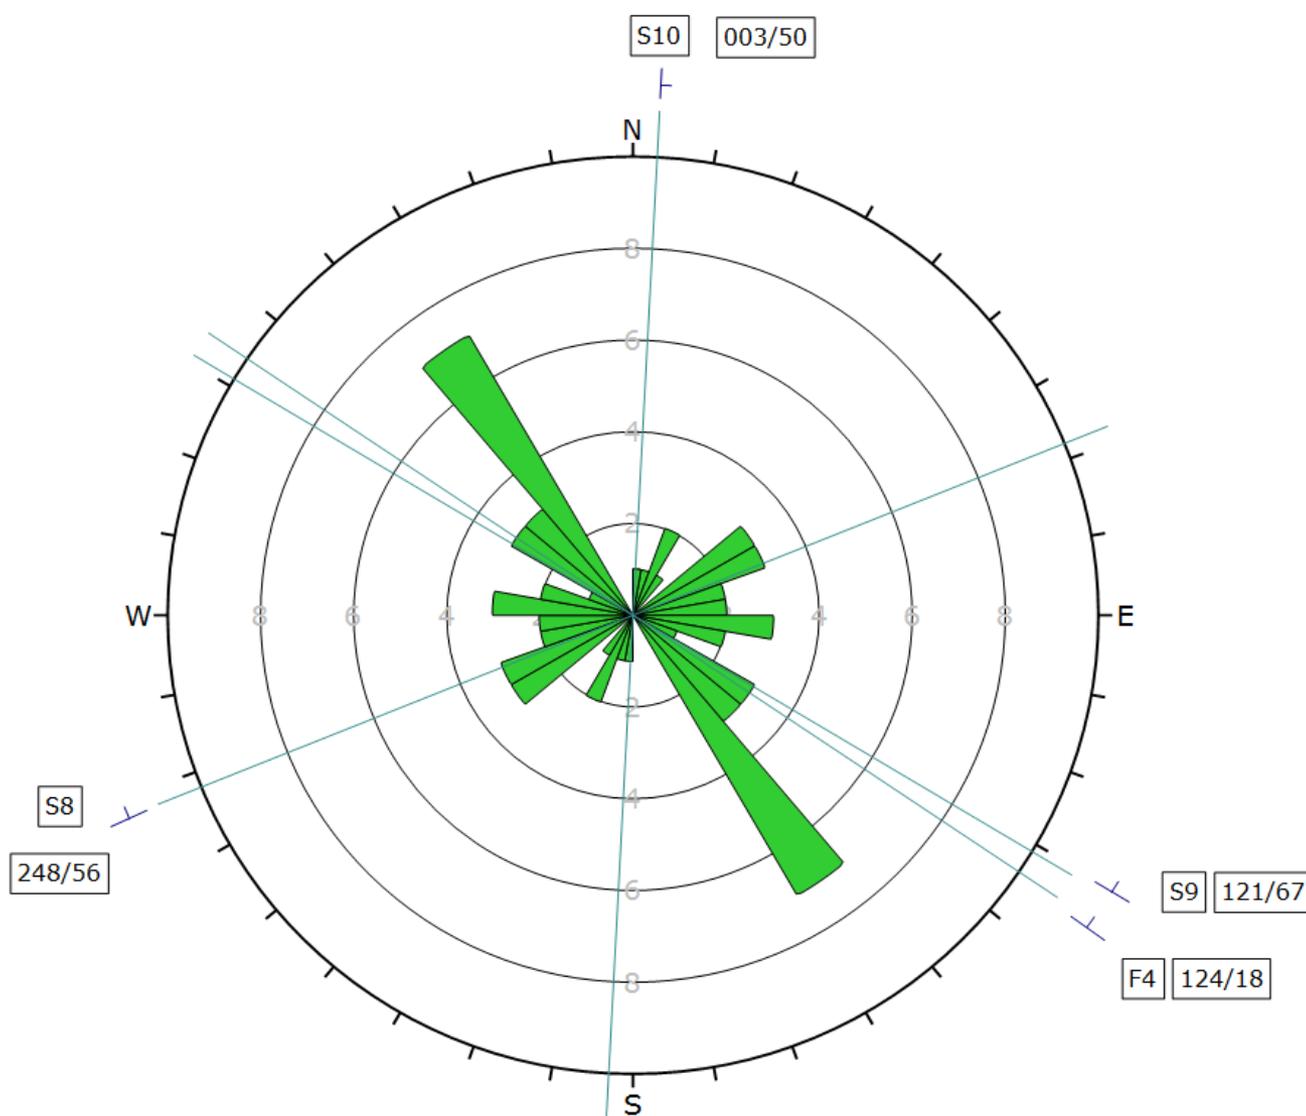
Vedlegg 2  
Foto 20

Sprekkerose for østre påhuggsområde, profil 5200 - 5500

Det er registrert 4 gjentakende sprekkesett; F4, S9, S10 og S11. Se sprekkerose i foto 20.

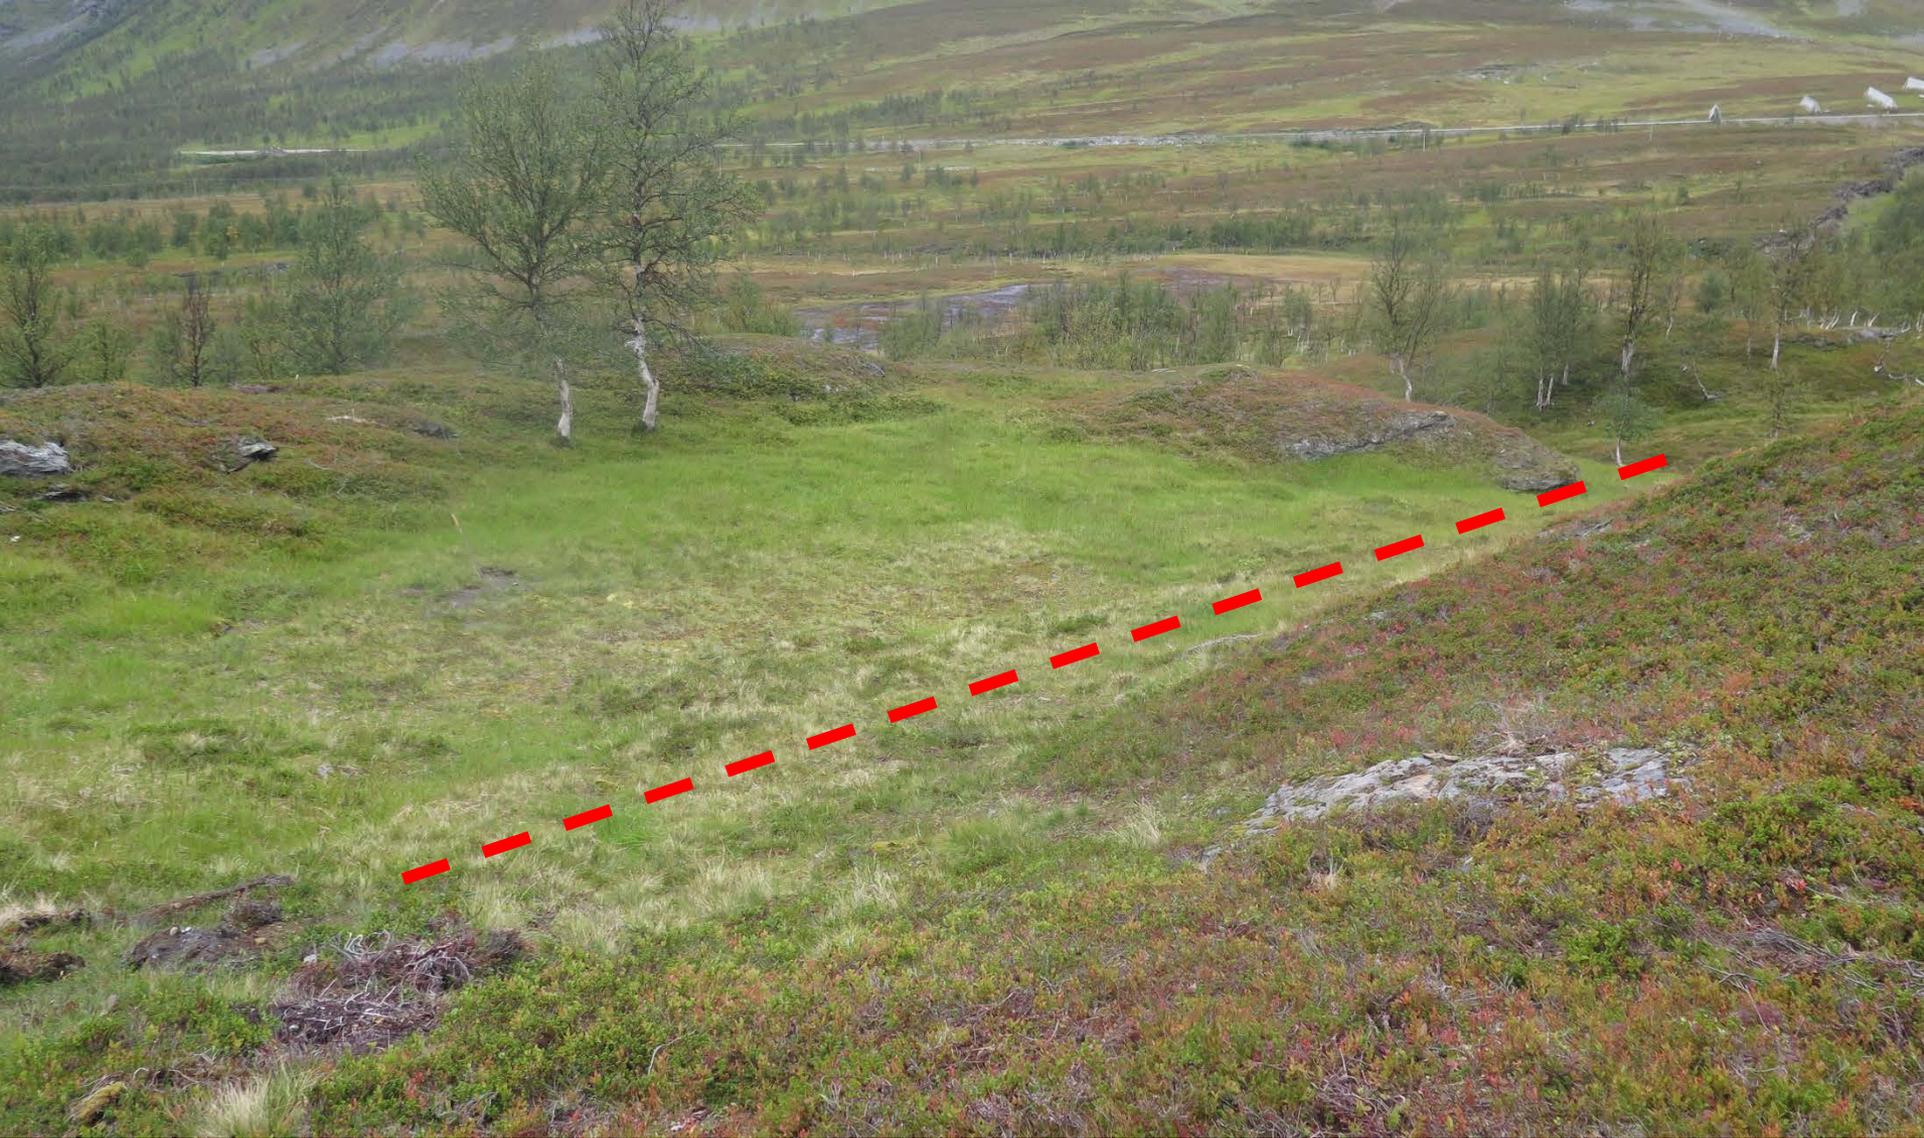
Vedlegg 2  
Foto 21

Antatt svakhetszone I markert med rød stiplet strek.  
Svakhetssonen ligger like i overkant av vestre påhugg i profil  
2150.

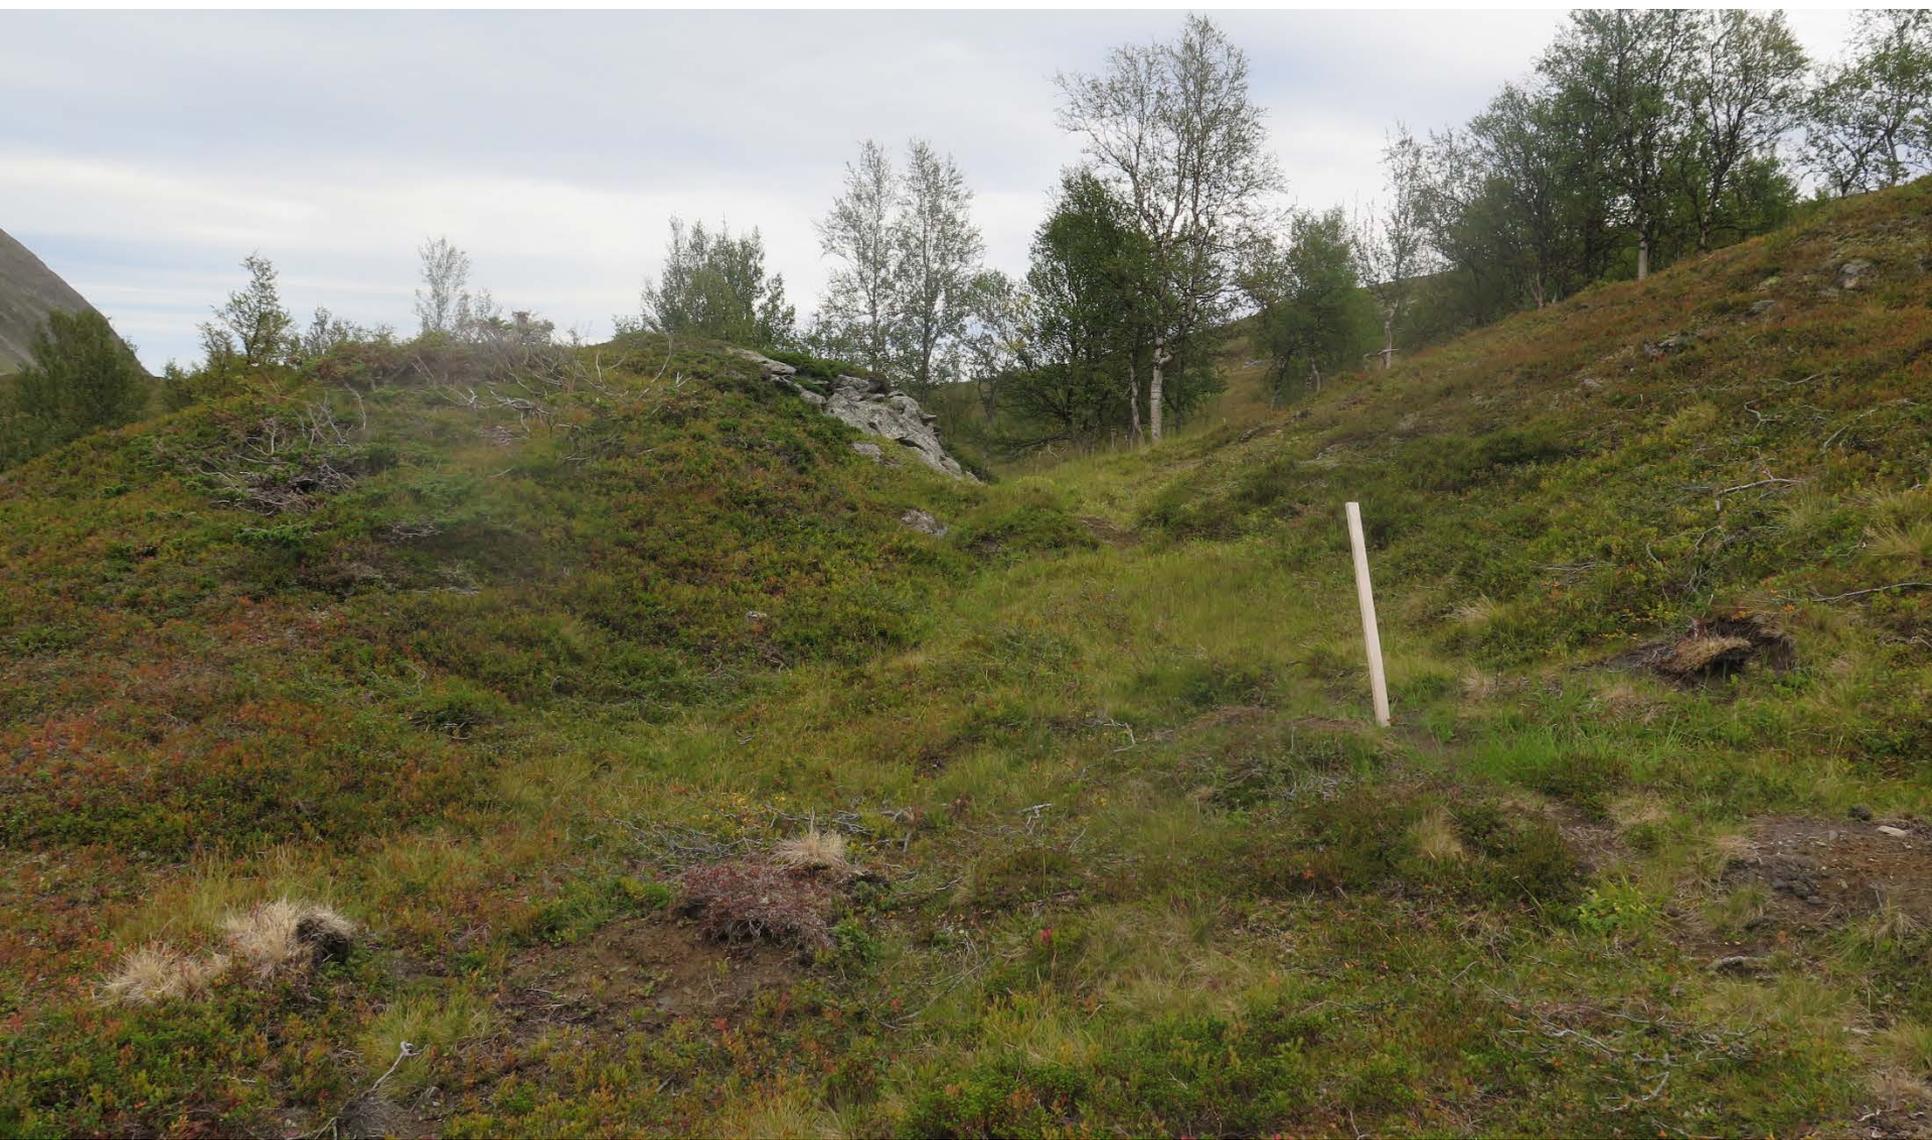
Vedlegg 2  
Foto 22

Antatt svakhetszone II, like i overkant av vestre påhugg profil  
2180.

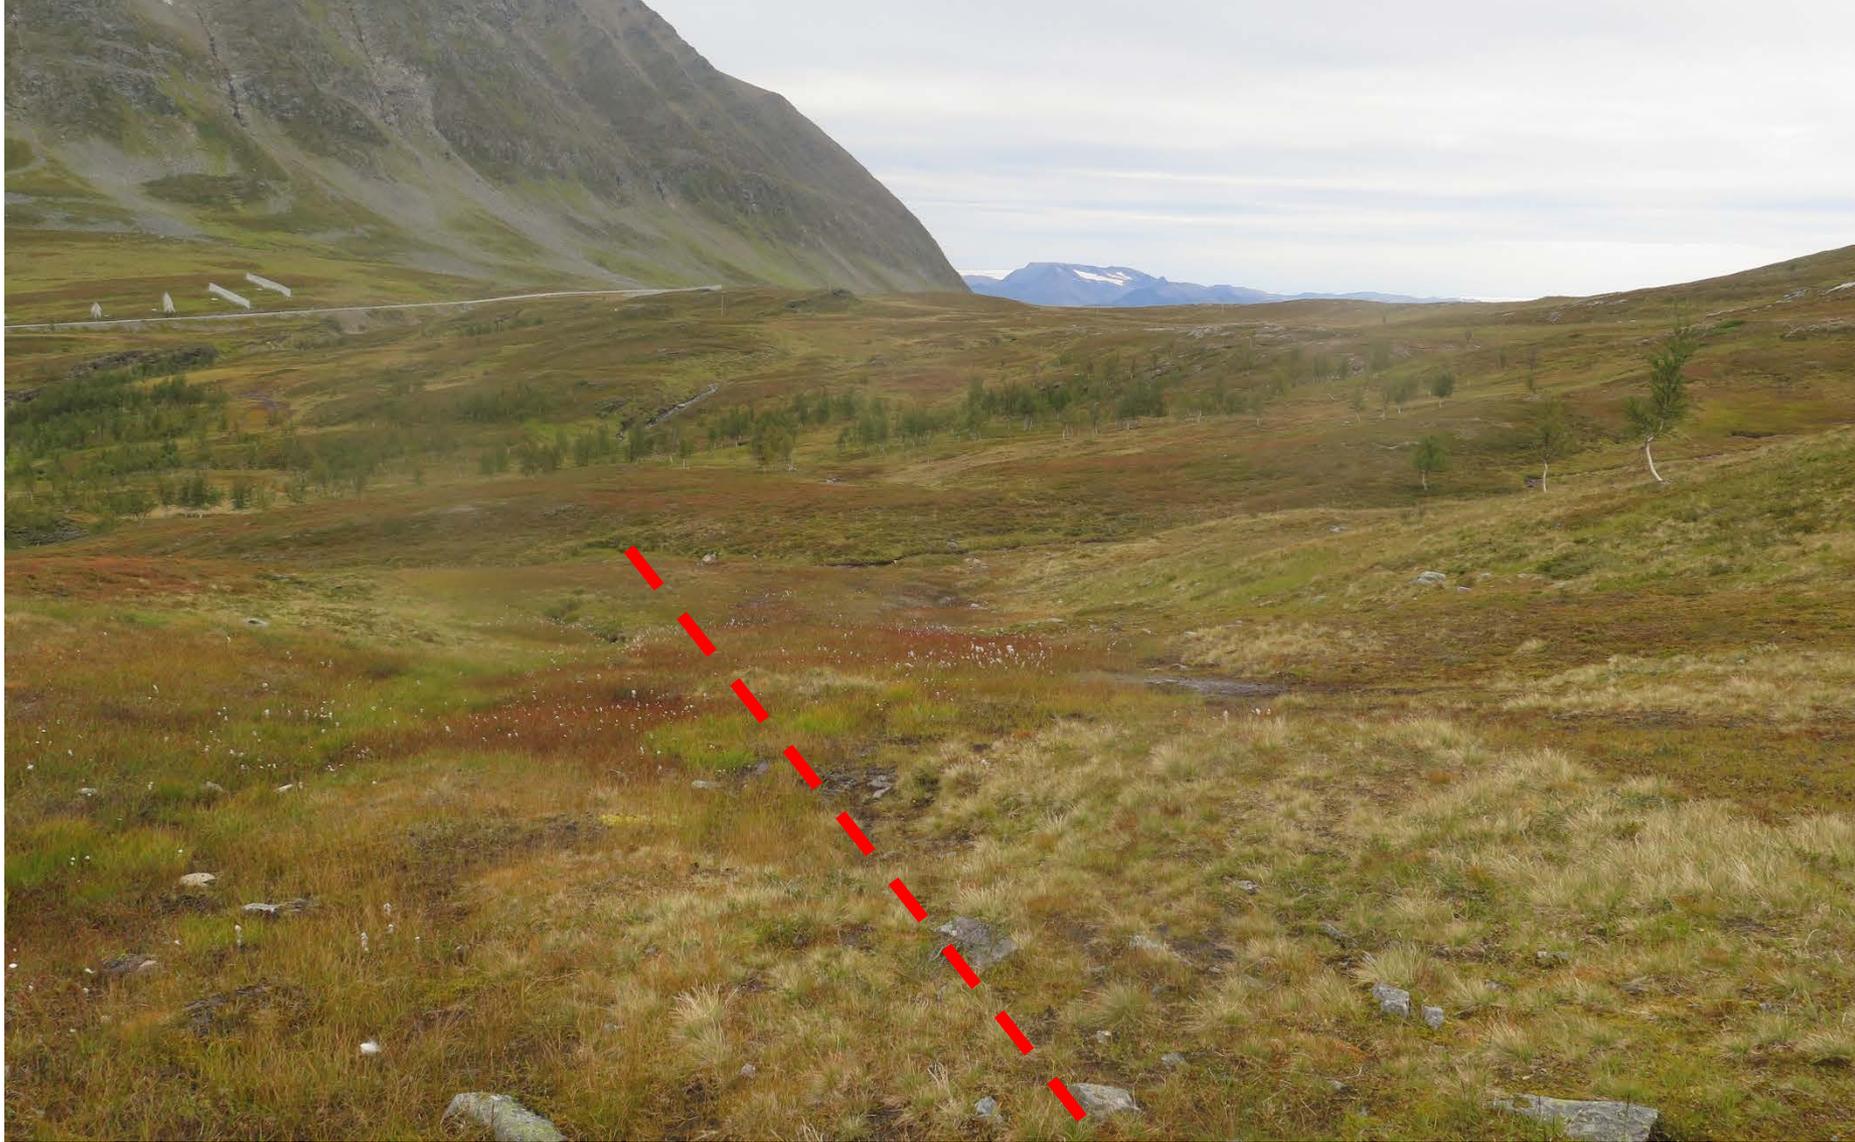
Vedlegg 2  
Foto 23

Antatt svakhetszone III, profil 2200 - 2300, merket med rød stiplet strek. Det er generelt fuktig og den antatte sonen er innfelt med myr.

Det er i profil 2200–2300 registrert ett større myrområde hvor innlekkasje kan forventes. Her er det moderat overdekning, 30–35 m. Her er det anbefalt innlekkasjekrav, se kapittel 6.2.
