50850-GEOL-01 - E6 Kvænanngsfjelltunnelen ingeniørgeologisk  
rapport til reguleringsplan

EV 6 hp 27, meter 5744, Kvænanngen kommune

Nr. 50850-GEOL-01

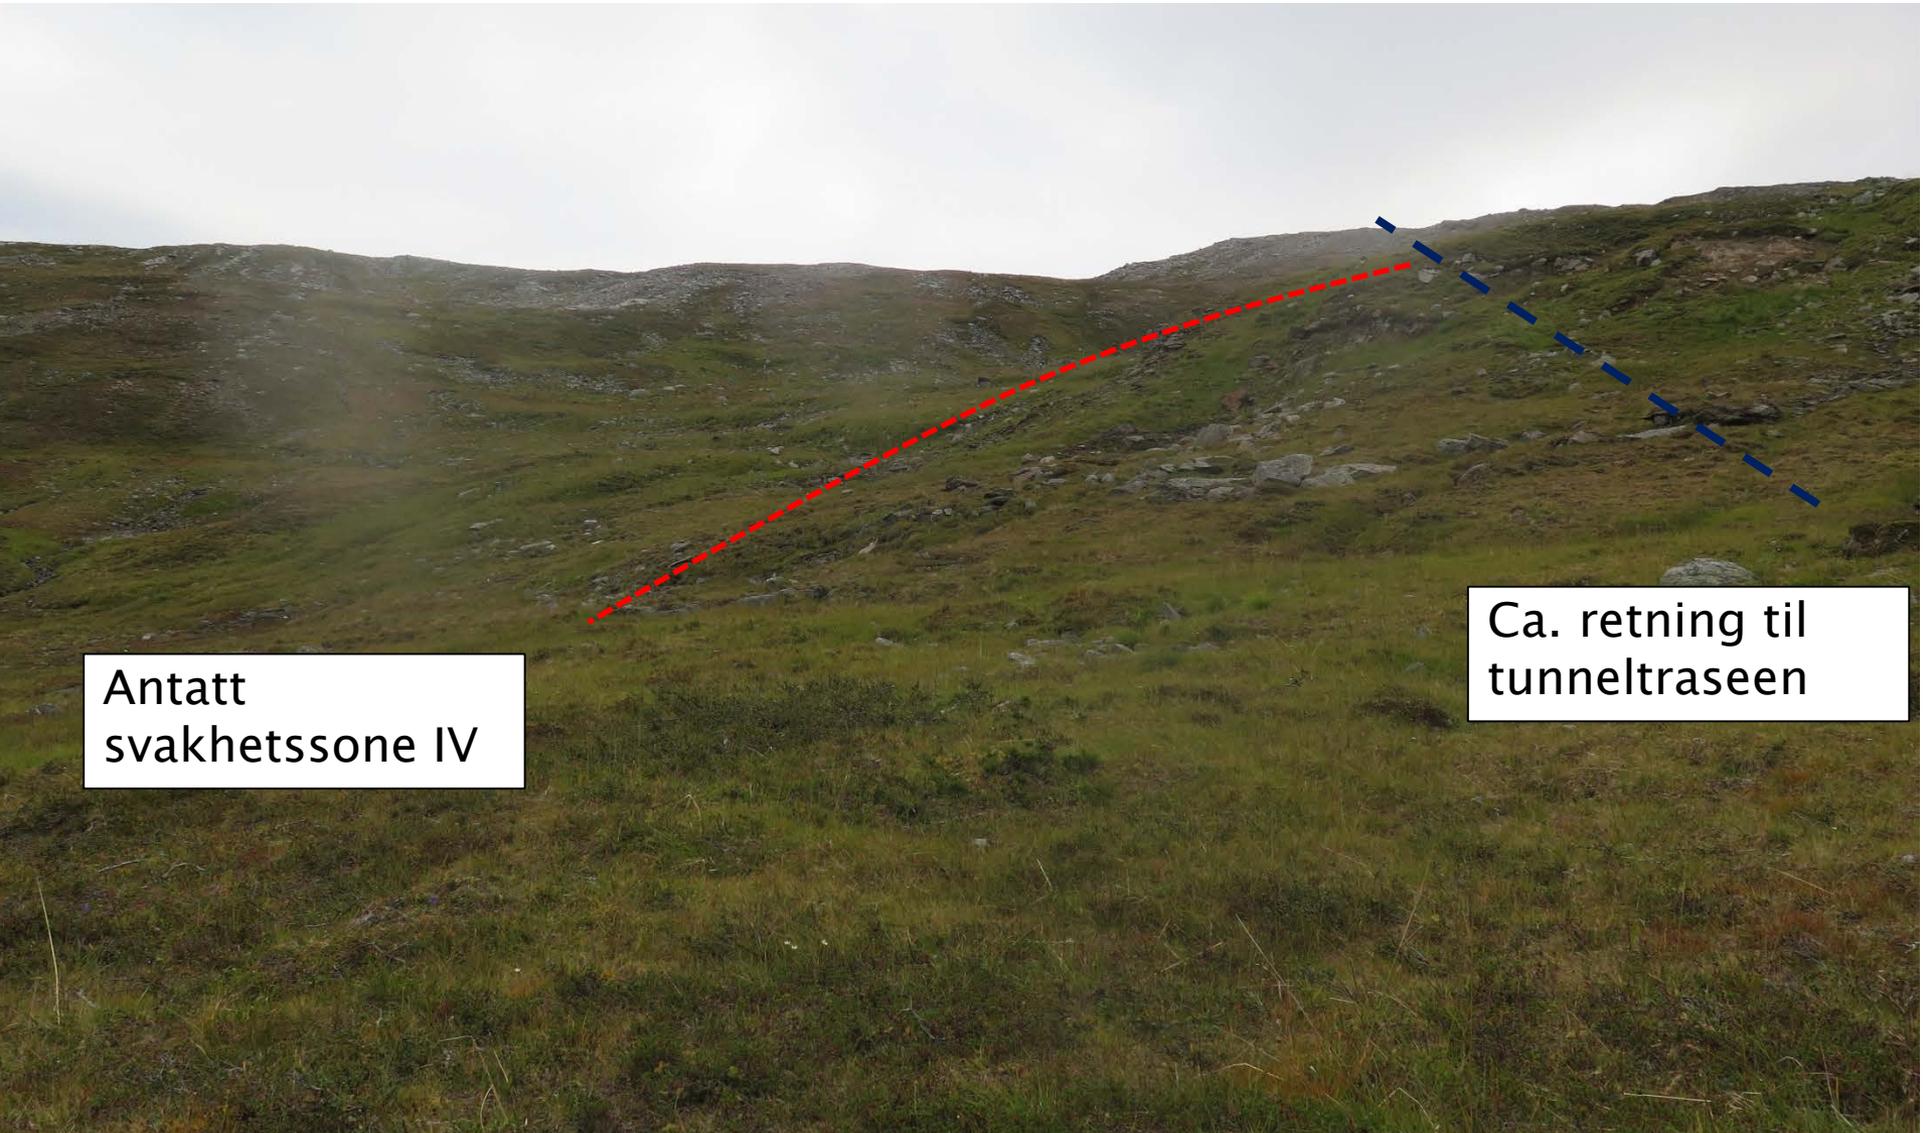
Vedlegg 2  
Foto 24

Antatt svakhetszone IV, profil 2600–2650, markert med rød stiplet strek. Ca. retning til tunnelen markert med blå stiplet strek.

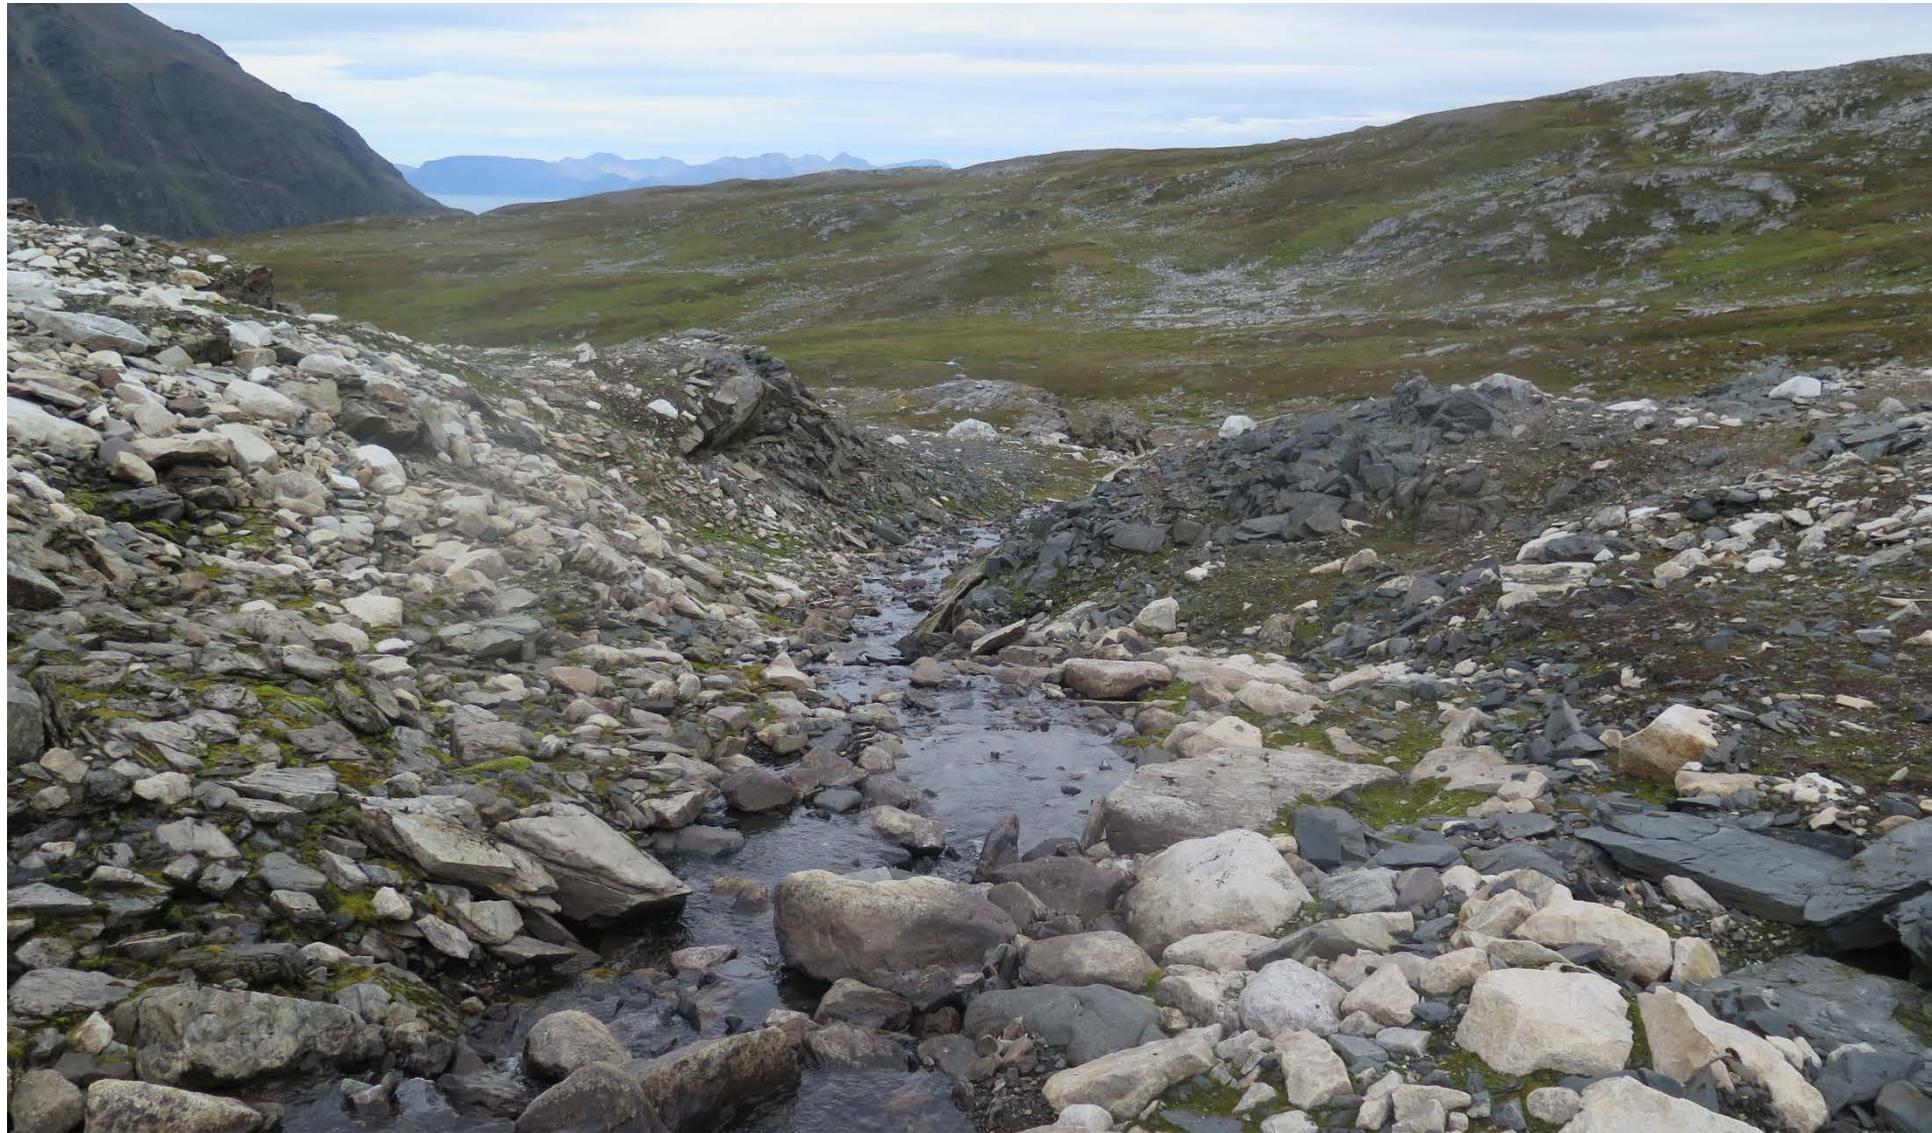
Vedlegg 2  
Foto 25

Svakhetssone VII. Diabas på høyre side av bekken og meta-arkose på venstre side. Diabasen antas å ha intrudert langs foliasjonsplanet i meta-arkosen.

I profil 3800 renner en bekk i området hvor diabas har trent opp langs svakhetssone VII. Dette er potensielt et område for innlekkasje.

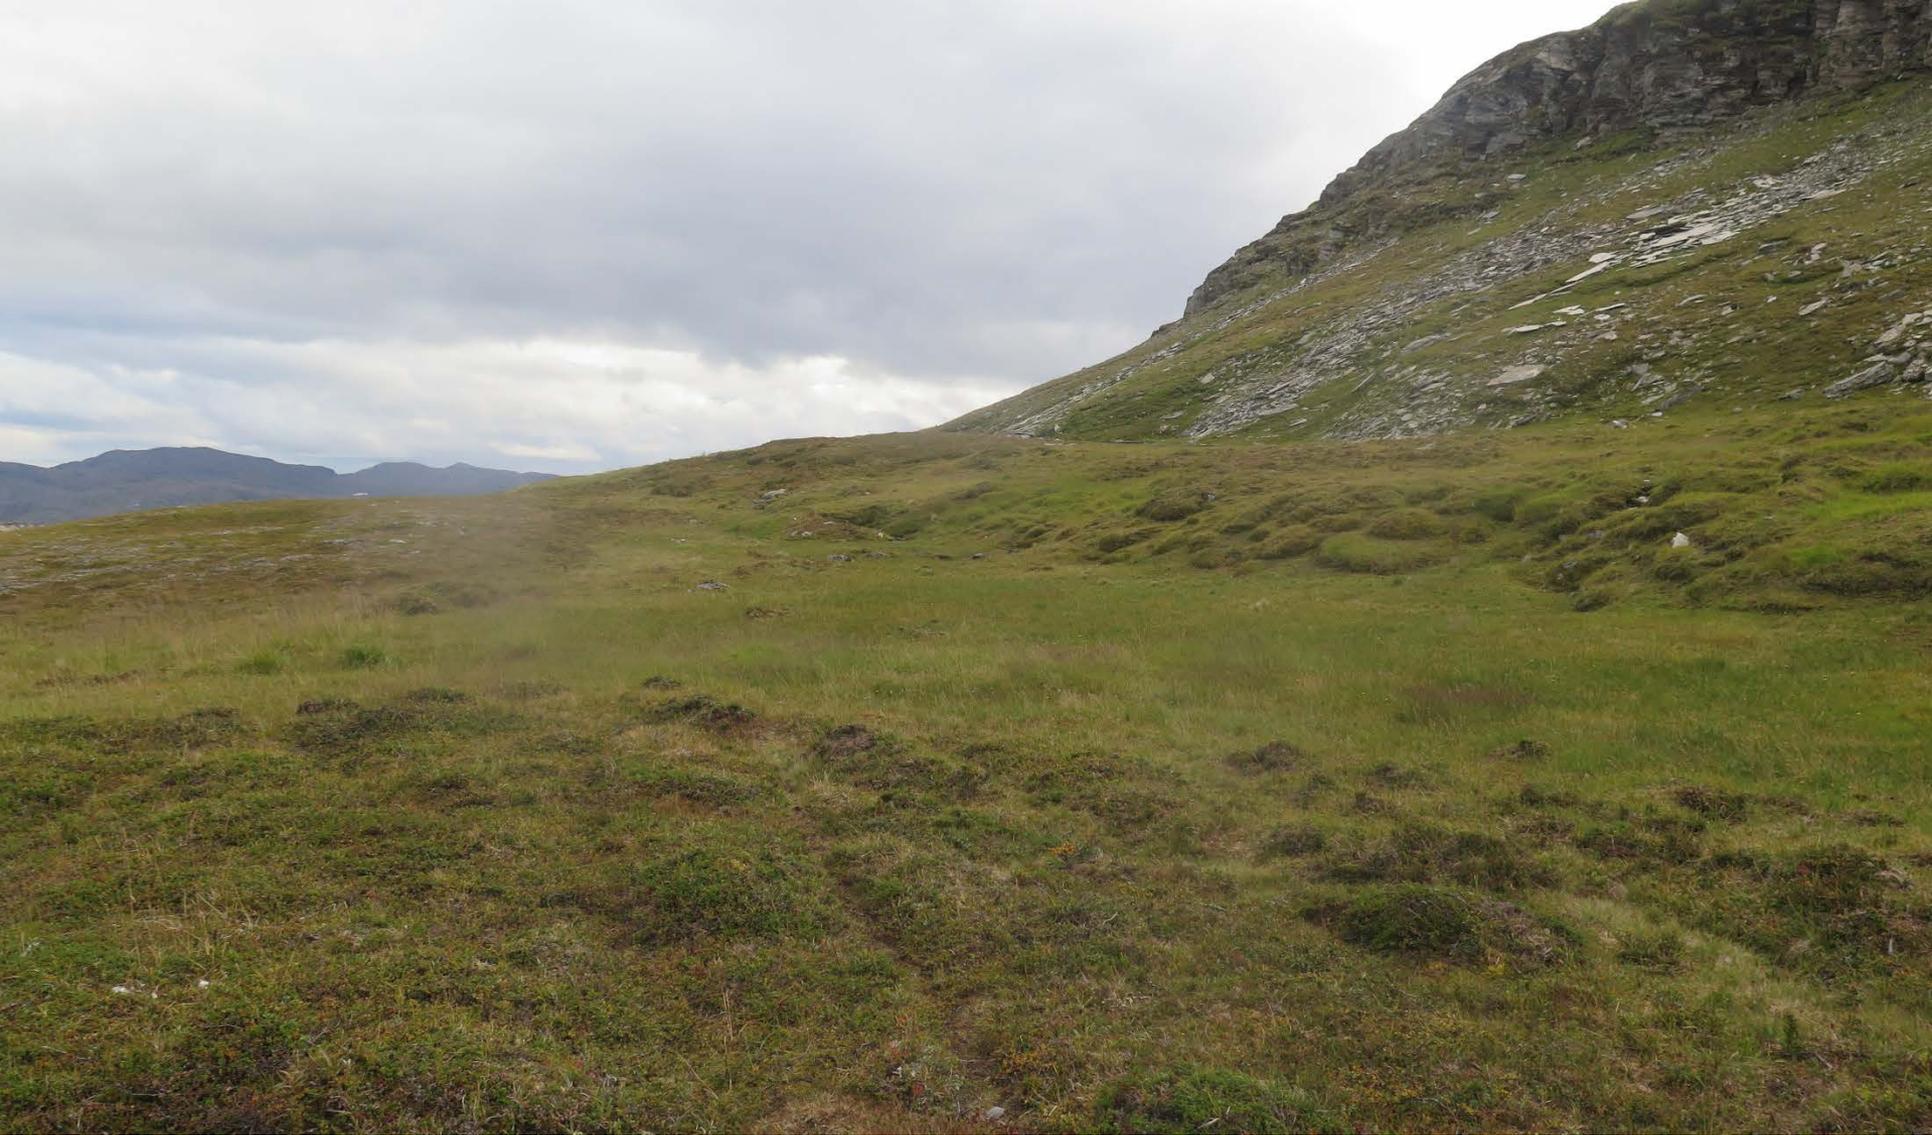
Vedlegg 2  
Foto 26

Svakhetszone XII. Området representerer det som er tolket som en knusningszone, se tegning V501.

Svakhetssone XII er tolket som knusningszone og det forventes i tilknytning til denne at sprekkemateriale observeres ved tunneldriving.

I profil 4950–5100 er det en mindre forsenkning i terrenget med myrområde nedi. Dette området er tolket som en svakhetssone, XII, som er en knusningssone som ligger i tilknytning til bergartsgrense mellom granittisk gneis og muskovittskifer. Det angis på geologiske kart mulighet for kalkspatmarmor og i området, men det er ikke observert typisk karstfenomen i området og kalkspatmarmor er ikke observert i dagen. Det kan likevel ikke utelukkes at dette er til stede dypere i grunnen. Det kan forventes noe innlekkasje i dette området og det anbefales å være obs på mulig karstfenomen under driving i dette området.

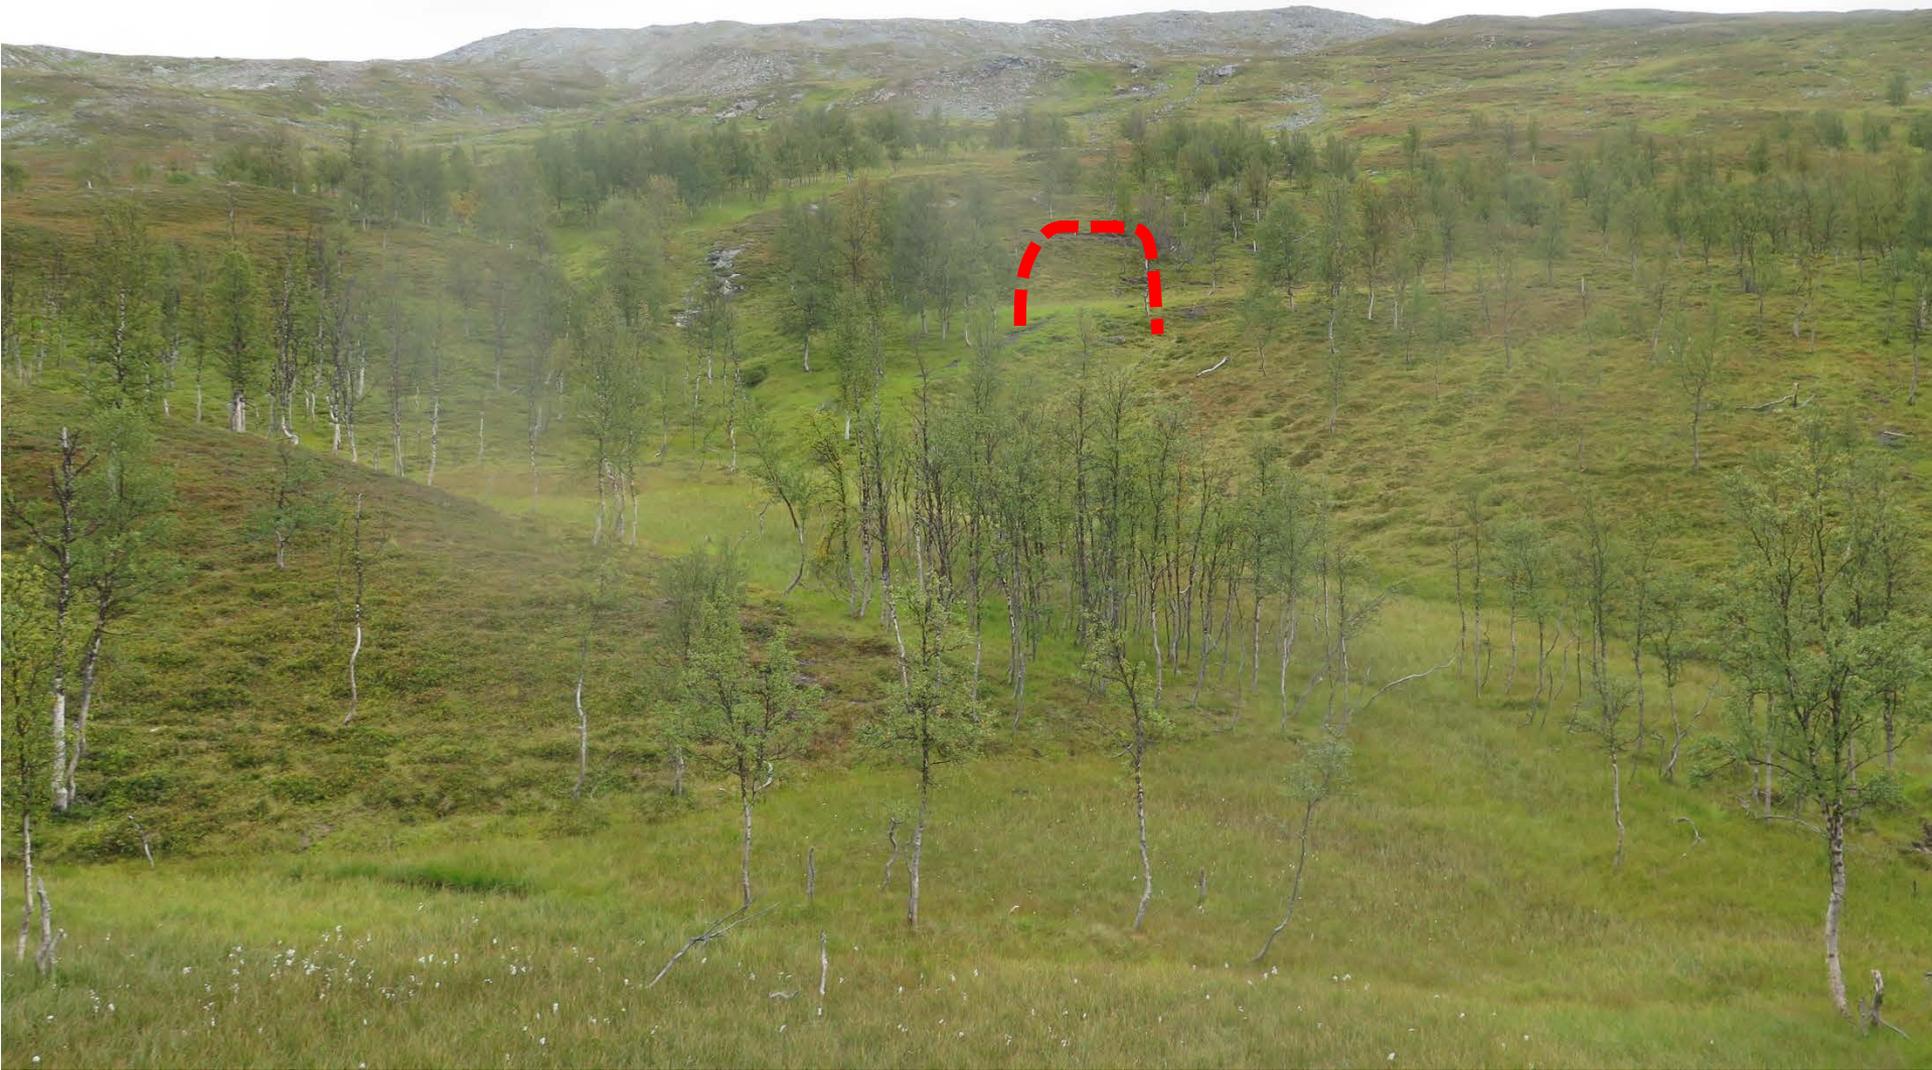
Vedlegg 2  
Foto 27

Oversikt over vestre påhugg, påhugget merket av med stiplet  
rød strek.

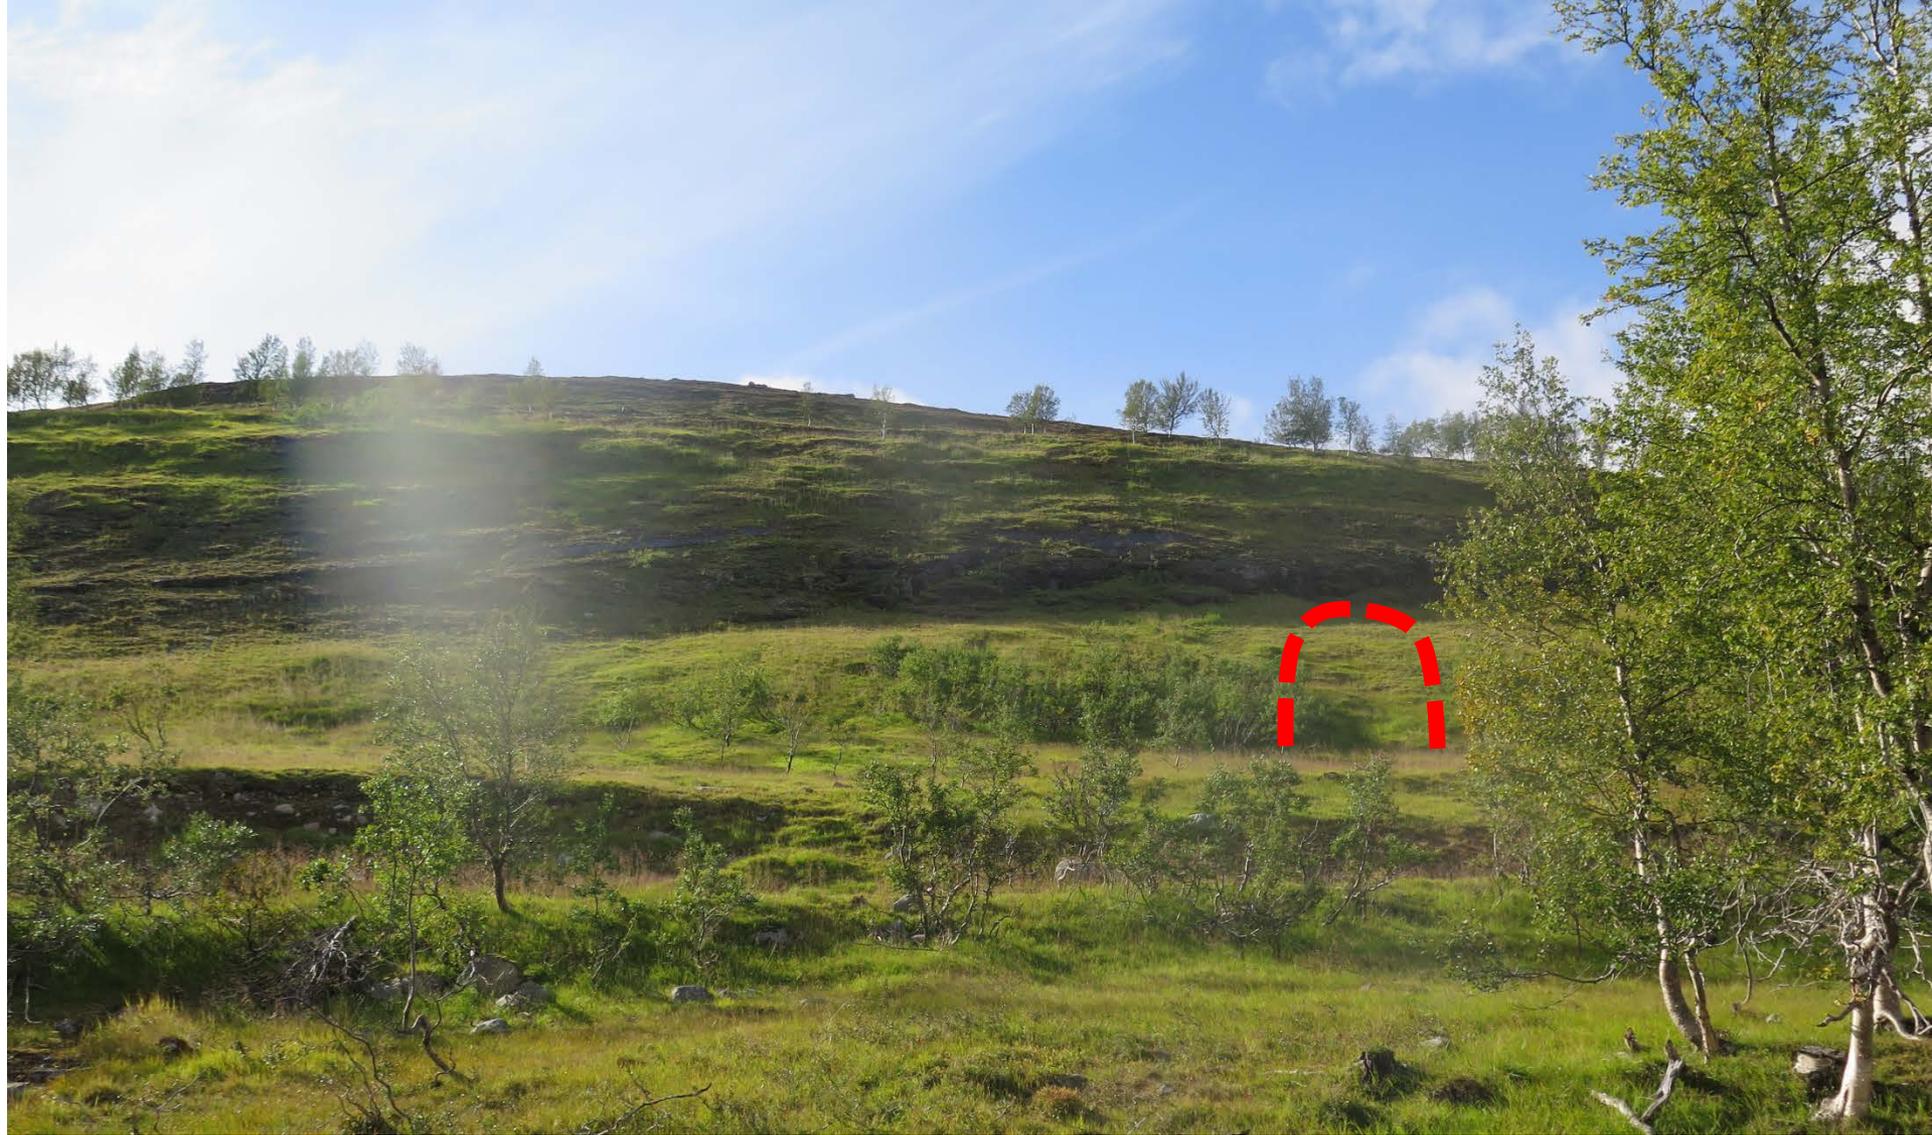
Vedlegg 2  
Foto 28

Østre påhugg er markert med rød stiplet strek. Merk bratt fjellside i bakkant.

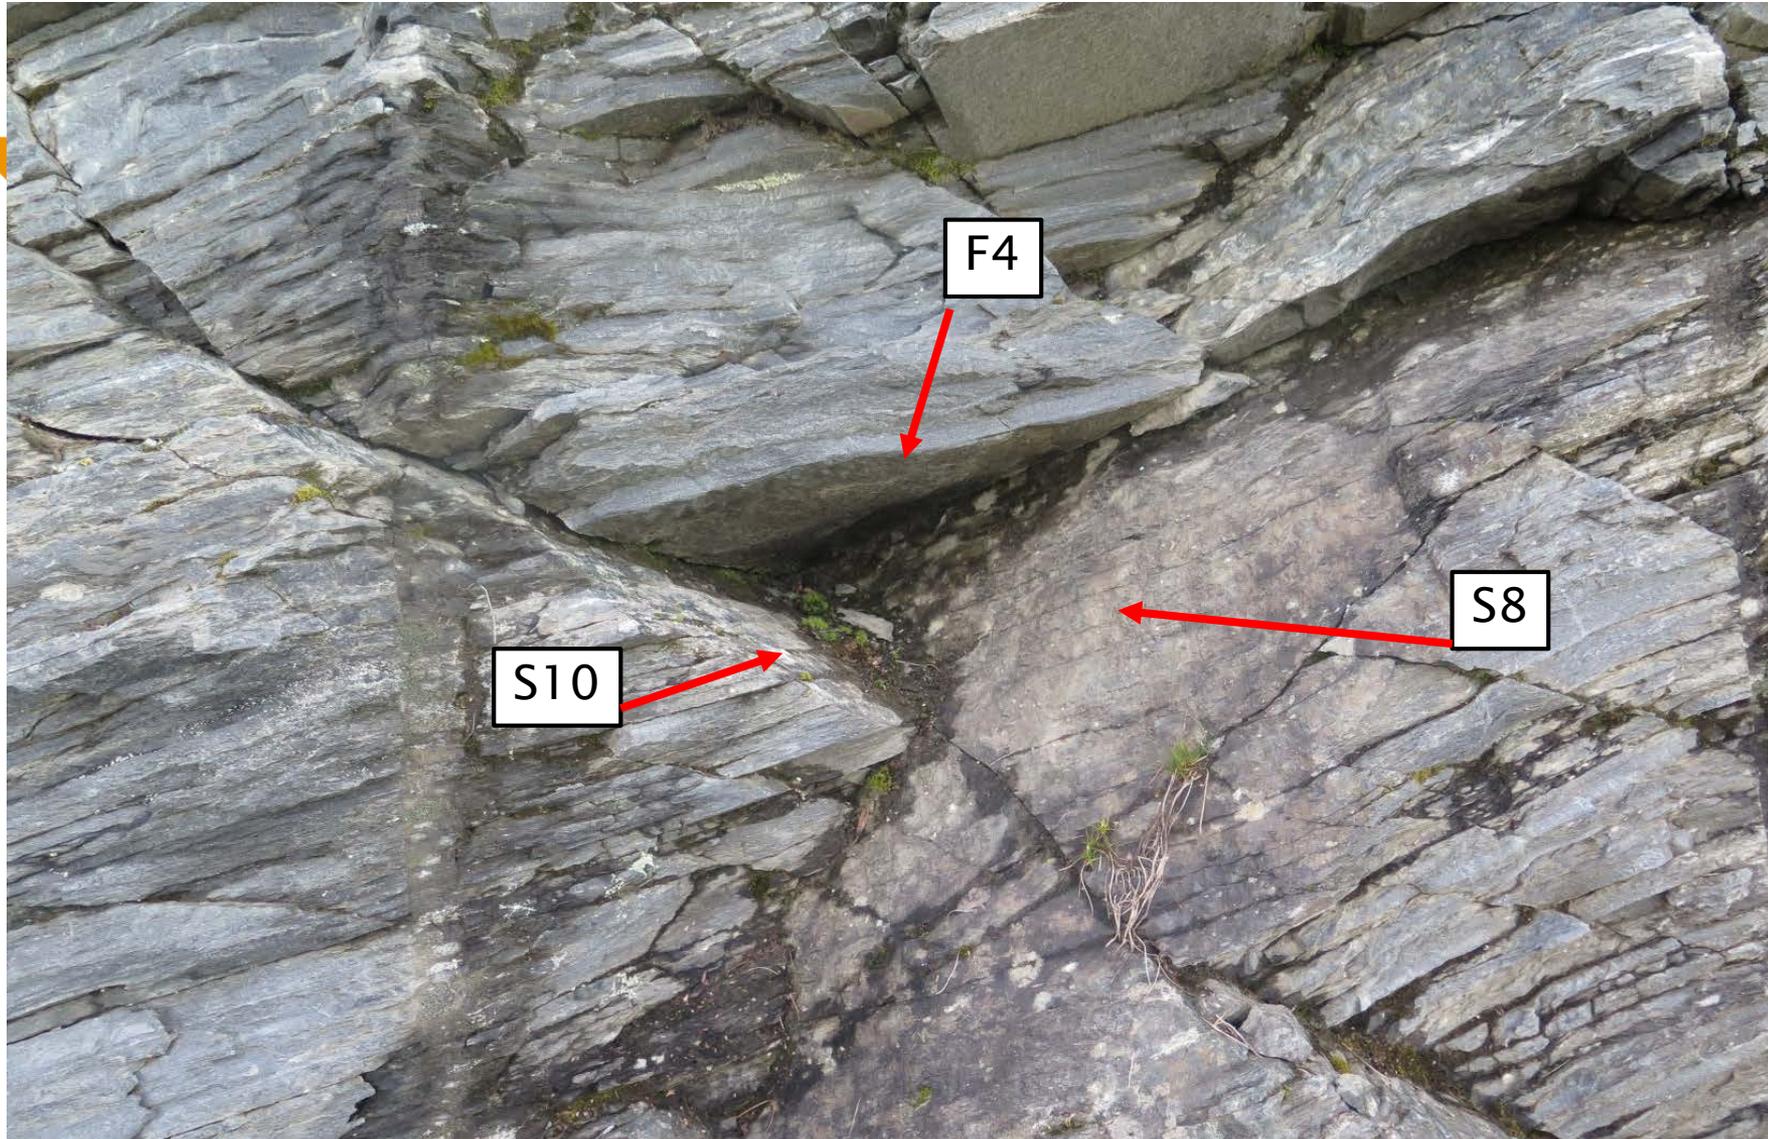
Vedlegg 2  
Foto 29

Mulig kiledannelse i østre påhugg.  
Bilde er tatt i dagbrudd like nord for østre påhugg. Bergflaten  
bildet er tatt av har lik orientering som østre påhuggsflate.

Det er i tillegg til foliasjonsplanet F4 tre andre gjentakende sprekkesett; S9, S10 og S11. S8 og S10 danner kiler med potensiale for utfall, se foto 29. Foto er tatt i dagbruddet like nord for østre påhugg. Bergveggen i dagbruddet har

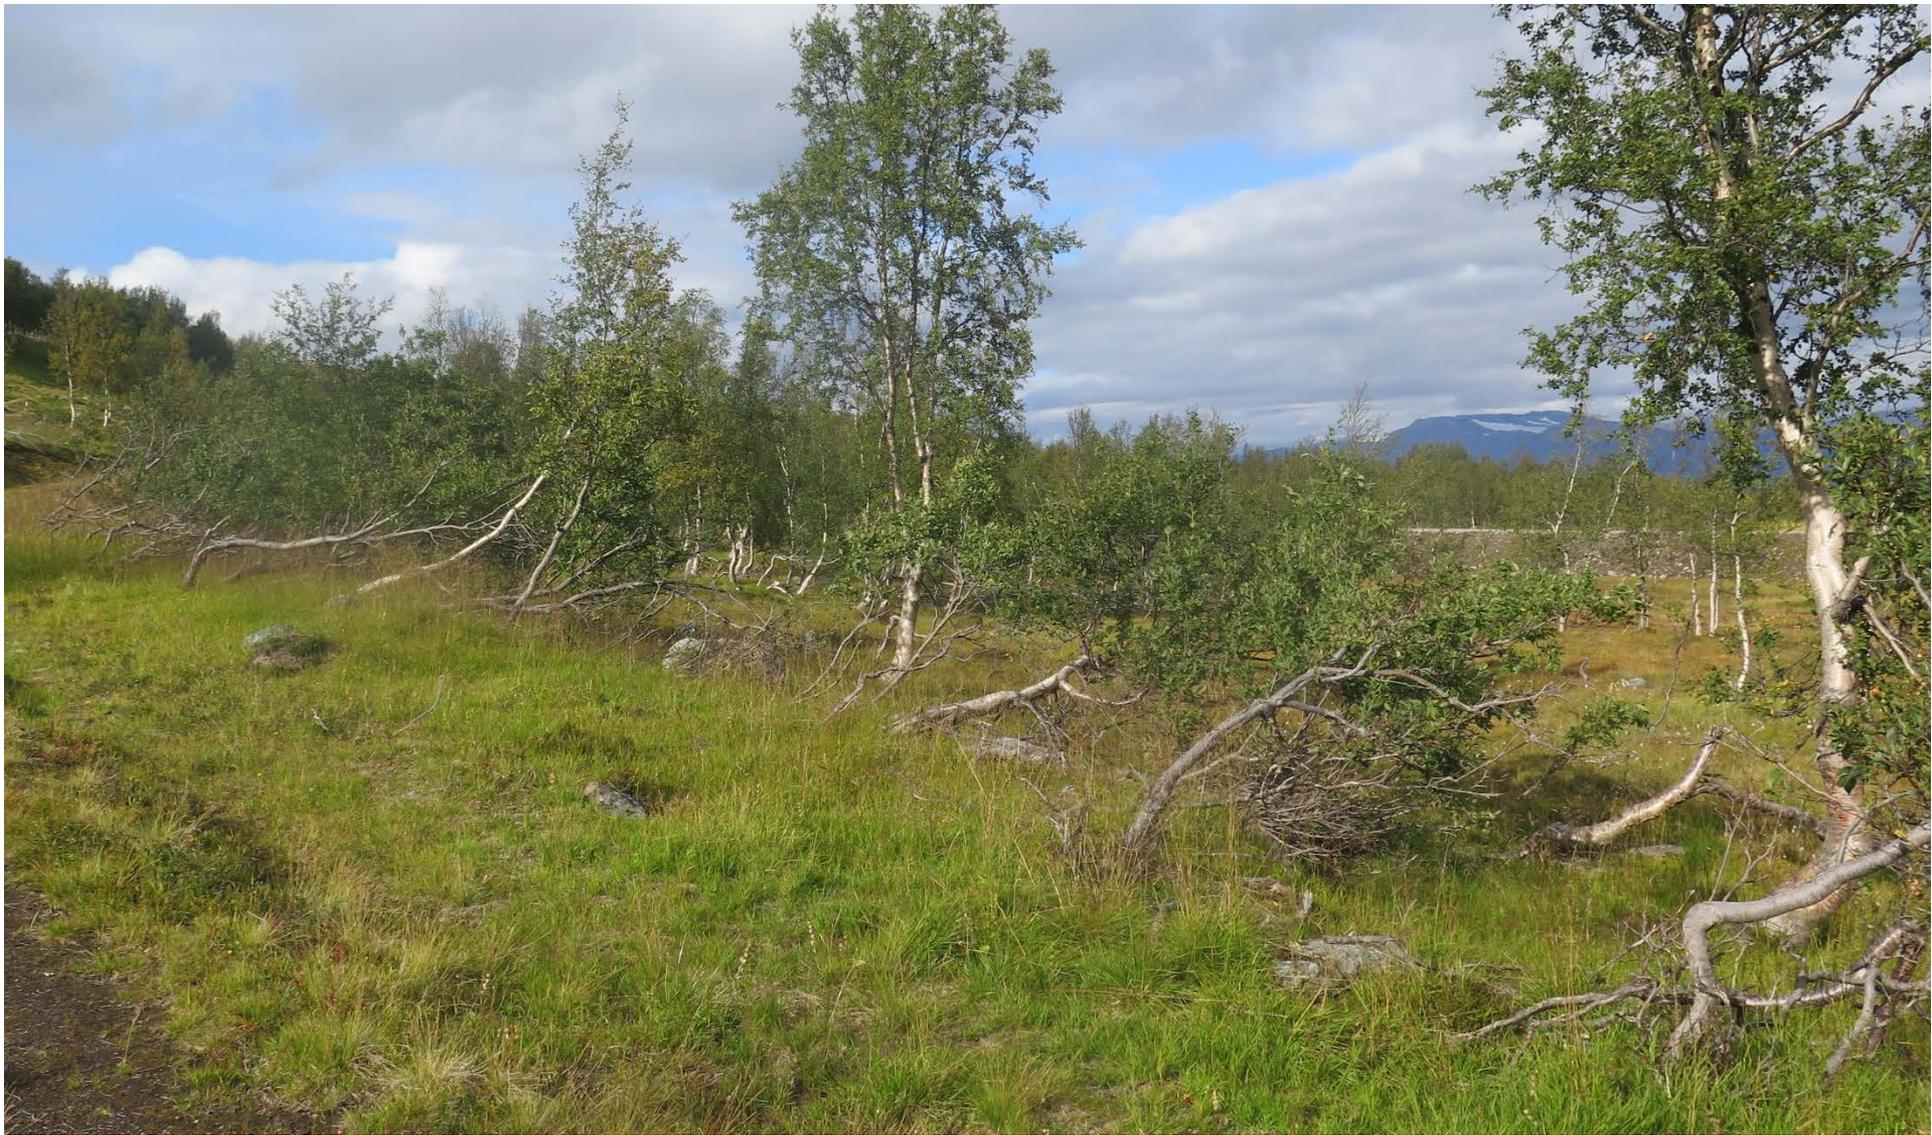
Vedlegg 2  
Foto 30

Skredskadet skog ved østre påhugg.

Brøytemannskaper for eksisterende E6 har oppgitt at det går snøskred i området ved østre påhugg. Det er ikke registrert noen skredhendelser på eksisterende veg i tilknytning til dette området. Det er observert skredskadet skog, se foto 30.

Østre påhugg ligger innenfor aktsomhetsområde for snøskred [13]. Det er registrert skredskadet skog i påhuggsområdet, se foto 30. Det er planlagt 65 m lang portal som permanent sikring mot snøskred.

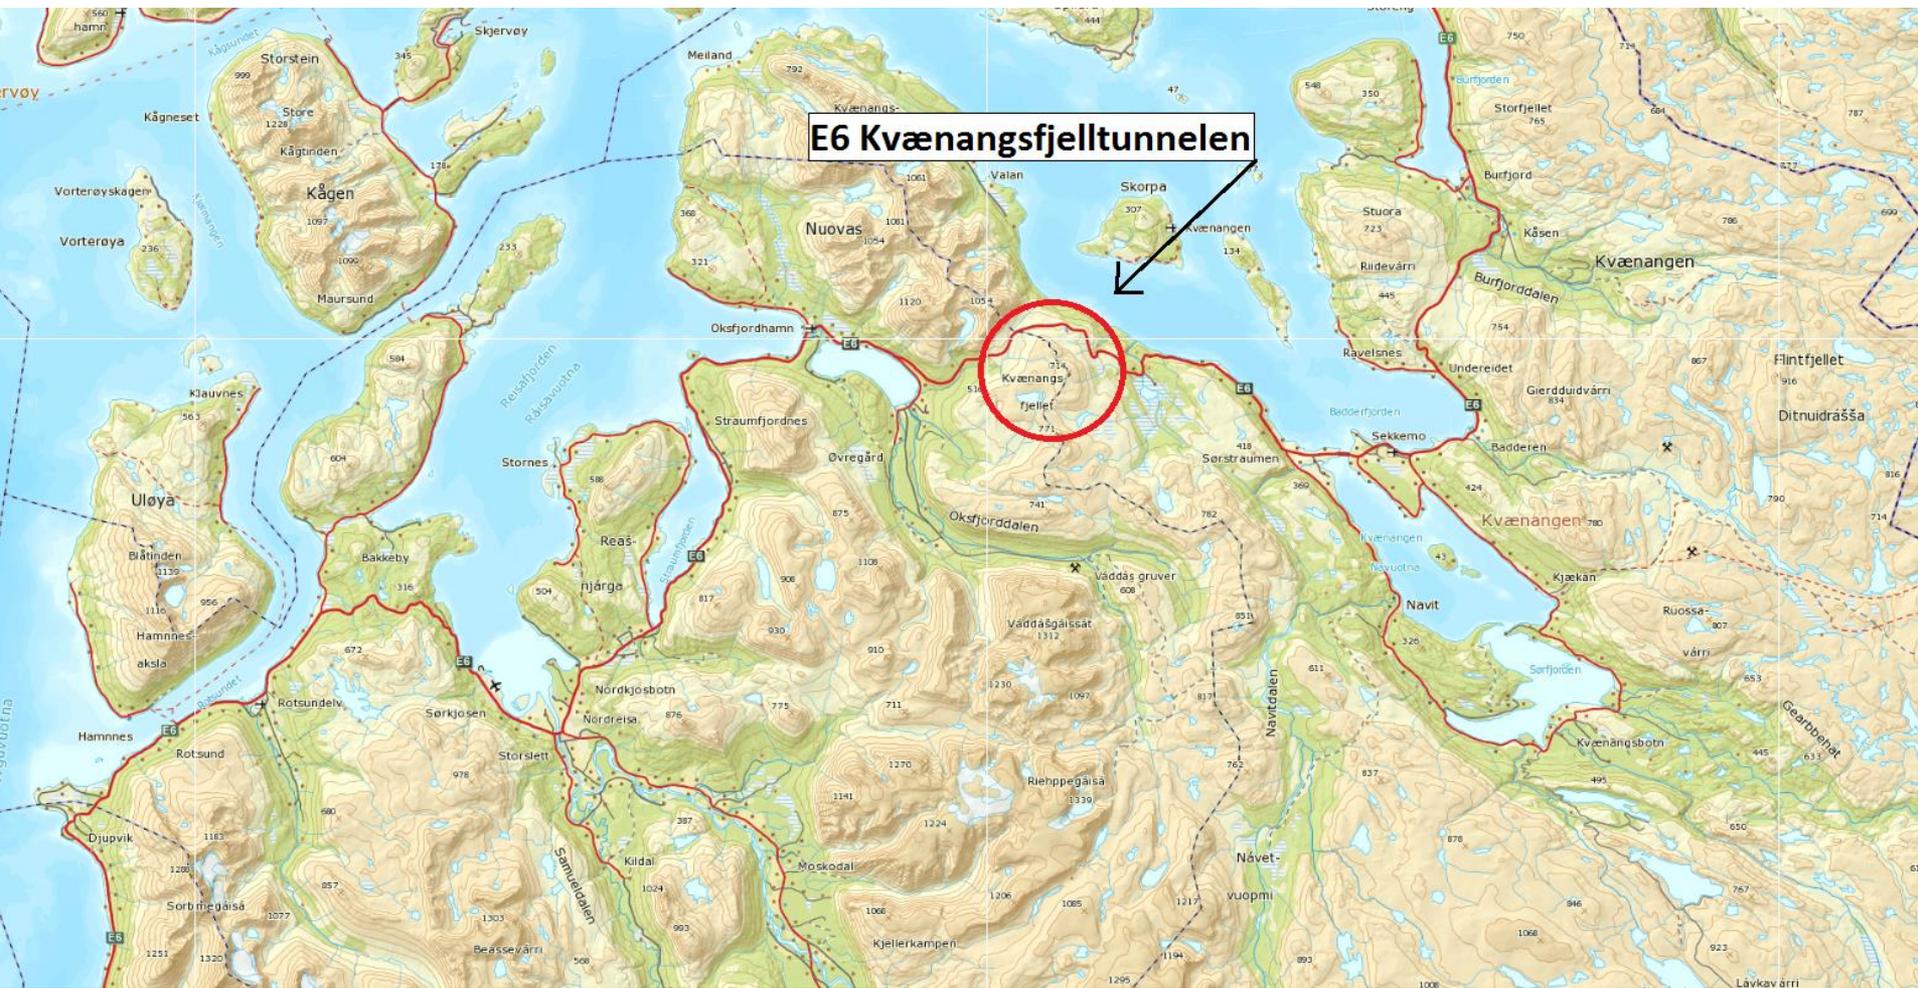
Tegning V500

Oversiktskart over E6 Kvænangsfjelltunnelen
