# Geoteknikk – Innledende områdestabilitetsvurdering

E18 Arendal -Grimstad Forprosjekt

Oppdragsnr:	A234538
Oppdragsnavn:	E18 Arendal-Grimstad. Forprosjekt
Dokument nr.:	NV42E18AG-GEO-RAP-0002
Filnavn	RAP_E18AG_Fagrappport-Geoteknikk_Innl.områdestabilitet

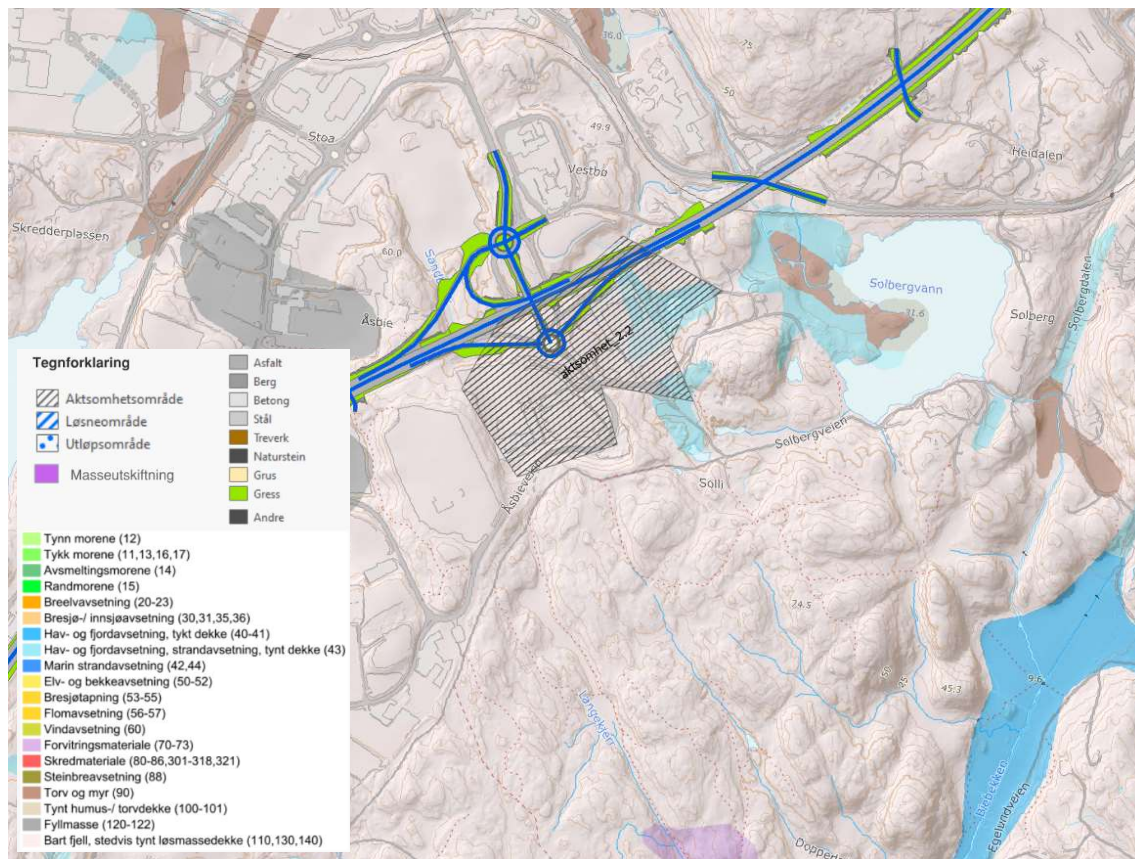
Figur 6 Aktsomhetsområde 2.2.

Aktsomhetsområde 2.2 ses på Figur 6. I området viser løsmassekart bart fjell/tynt dekke. Derfor er det ikke gjort videre vurderinger for dette området.

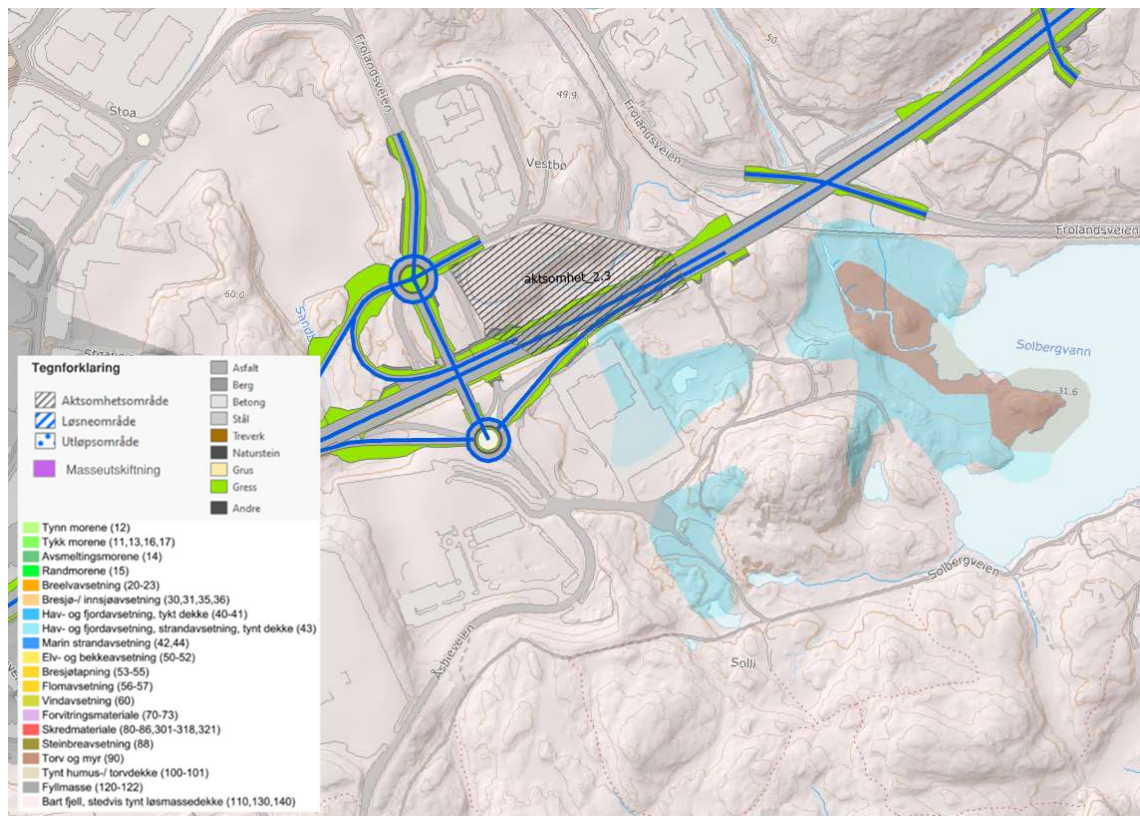
Figur 7 Aktsomhetsområde 2.3.

Aktsomhetsområde 2.3 ses på Figur 7. I området viser løsmassekart bart fjell/tynt dekke. Derfor er det ikke gjort videre vurderinger for dette området.

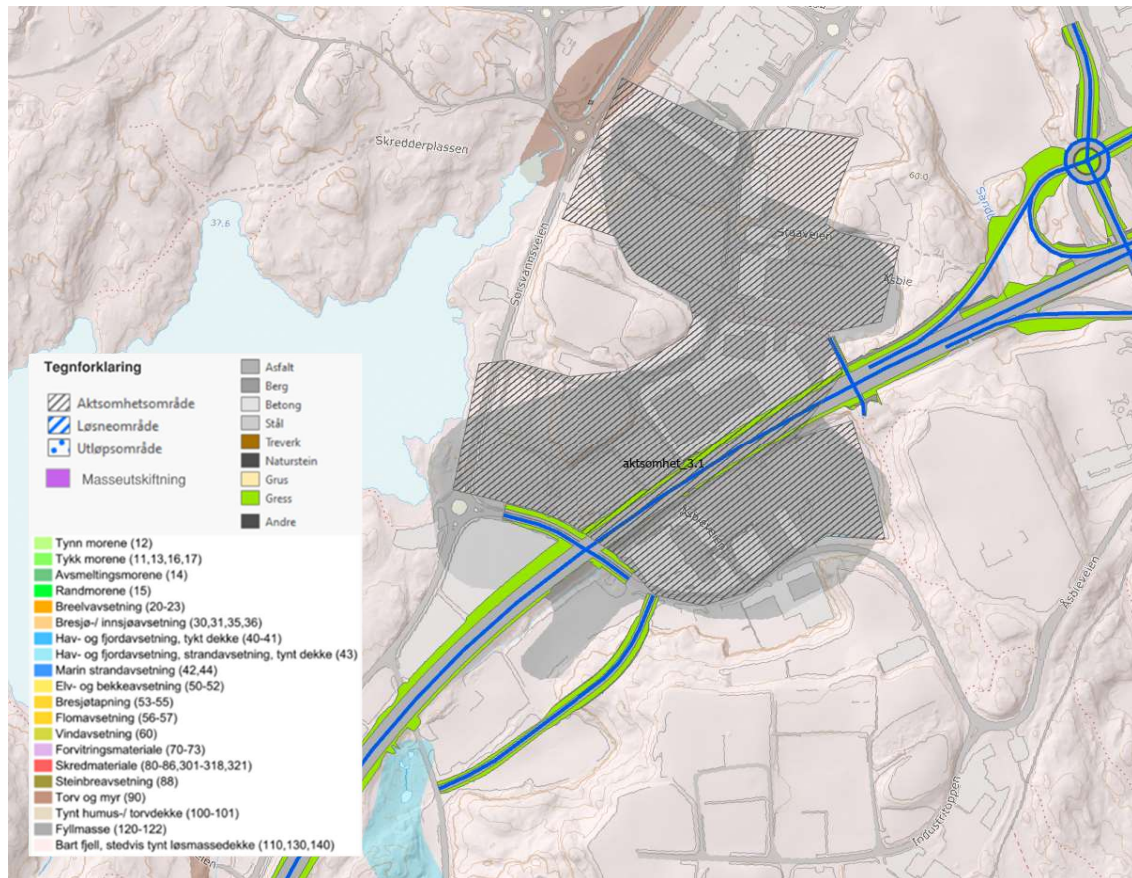
Figur 8 Aktsomhetsområde 3.1.

Aktsomhetsområde 3.1 ses på Figur 8. Løsmassekart viser at det kan forventes å treffe fyllmasser. På bakgrunn av løsmassekartet som viser bart fjell/tynt dekke i nesten hele det store arealet omkring aktsomhetsområdet, forventes det at det er sannsynlig å treffe fjell under fyllmassene. Generelt er terrenget flatt med platåer til de enkelte tomtene. Av disse årsaker er det ikke gjort videre vurderinger for dette området.

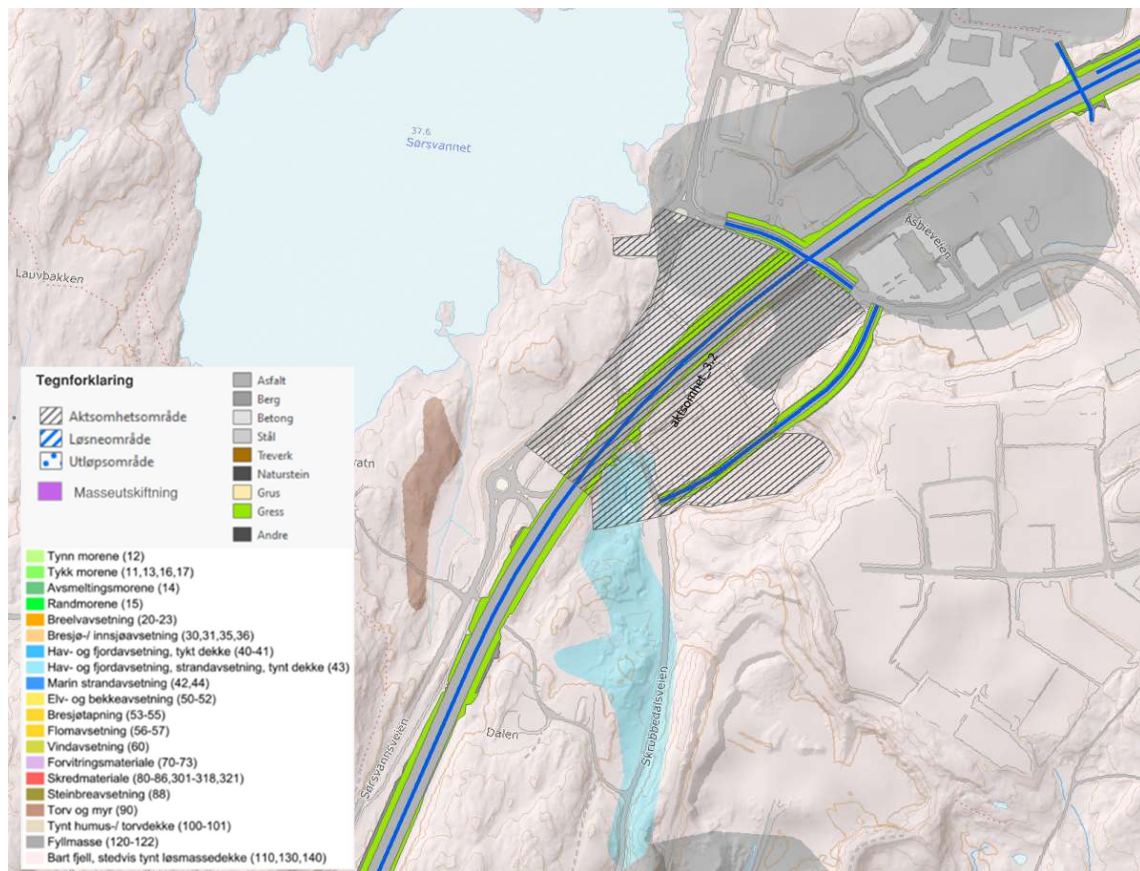
Figur 9 Aktsomhetsområde 3.2.

Aktsomhetsområde 3.2 ses på Figur 9. Løsmassekart viser primært at det kan forventes bart fjell/tynt dekke. Derfor er det ikke gjort videre vurderinger for dette området.
