KUNNSKAPSGRUNNLAG FOR HELHETLIG STREKNINGSUTREDNING E6/E136 OTTA - VESTNES

Prosjekt nr.:	629042-06
Oppdragsgiver:	Nye Veier AS

På vegne av Nye Veier AS utarbeider Plan AAV en helhetlig strekningsutredning for strekningen E6/E136 Otta-Vestnes. Arbeidet er delt inn i to faser, en analysefase og en prioriteringsfase. Denne rapporten oppsummerer arbeidet og vurderingene som er gjort i analysefasen.

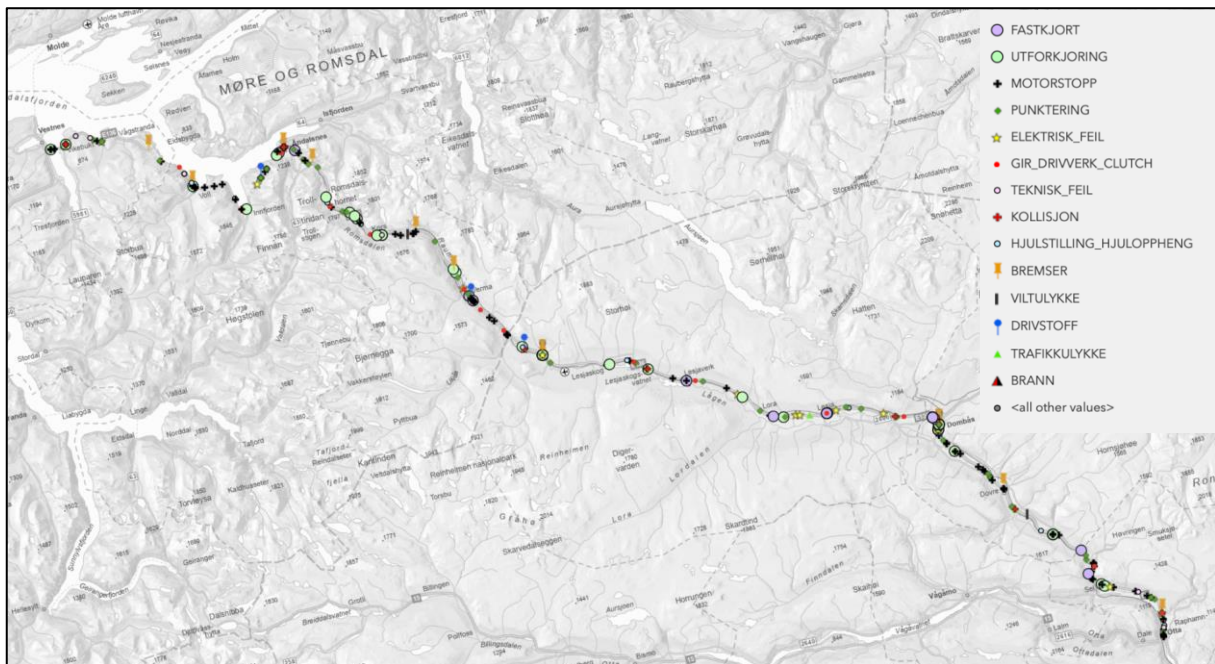
Figur 1-4 E6/E136 Otta - Dombås. Bilbergingsdata 2017-2021. (Kilde NVDB)

Antall rapporterte hendelser i perioden 2017 til og med 2021 er vist i Figur 1-3 og registrerte bilbergingsdata i perioden 2019-2021 er vist i Figur 1-4.

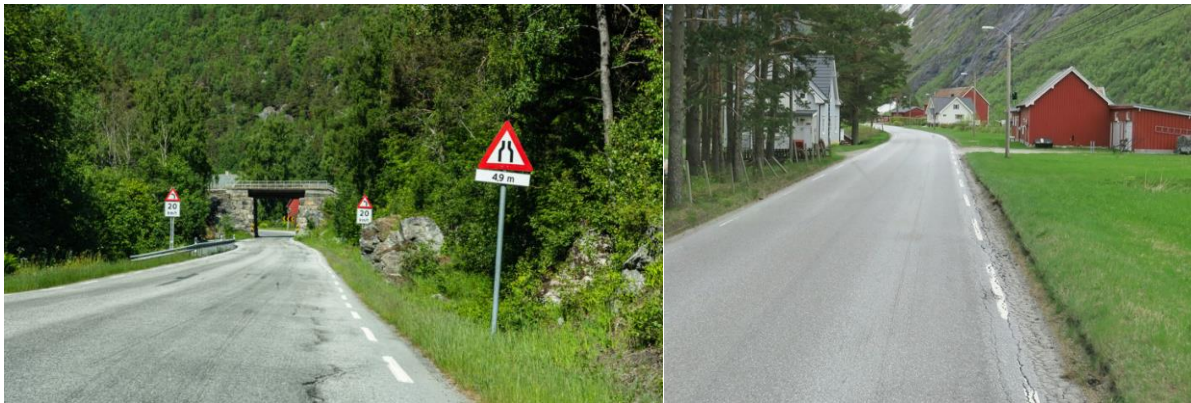
Figur 4-3 Smal vei uten gulstripe på strekningen Flatmark - Marstein. Foto: Asplan Viak (CFS) 14. juni 2023 og ViaNova (JM) 2022

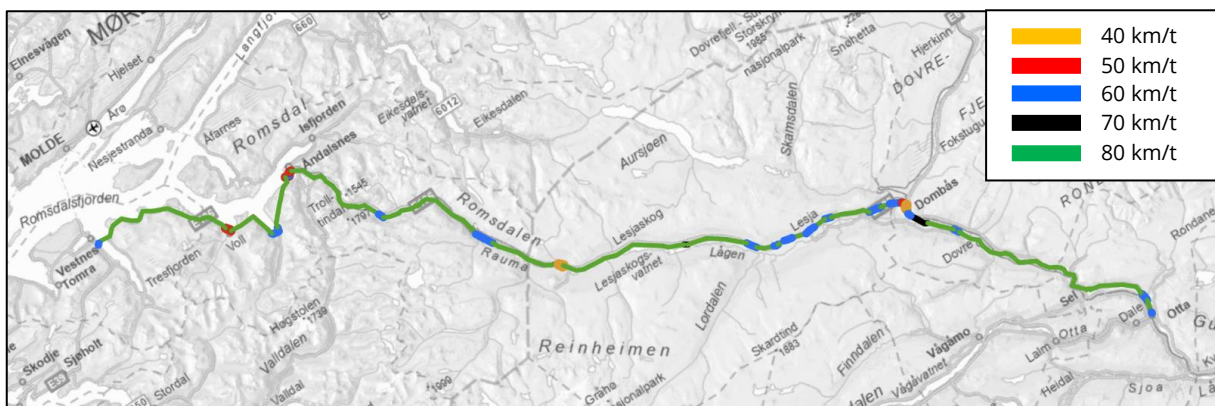
Figur 4-8 Utstrekning av ulike fartsgrenser. Kilde: NVDB-data

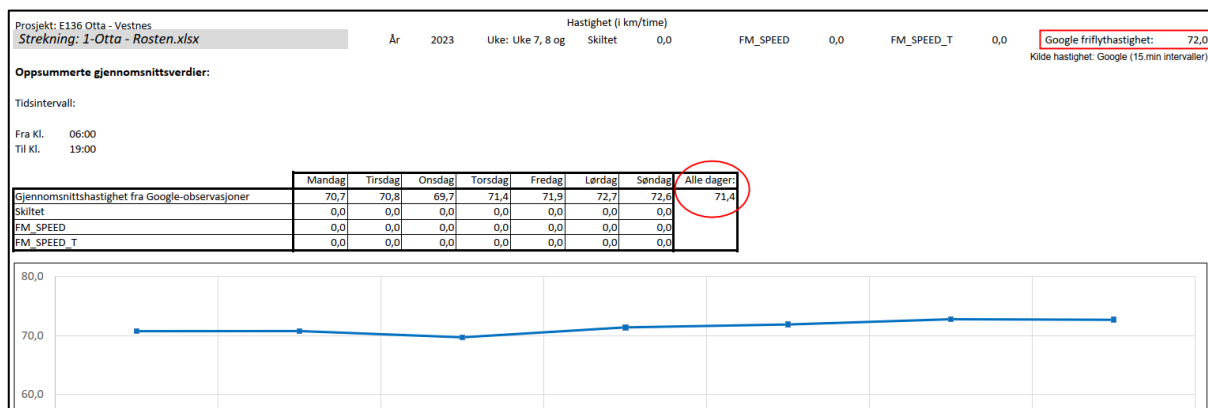
Figur 4-10 Oppsummert gjennomsnittsverdier for ukedagene

Det er utført en analyse av observerte hastigheter ved bruk av Google for strekningen Otta-Vestnes, med en inndeling i 17 delstrekninger. Eksempel for delstrekning Otta-Rosten er vist i påfølgende figurer. Gjennomsnittshastighet fra Google-observasjon er sammenlignet med gjennomsnitt for fartsgrense for delstrekningen. Observasjonene viser at snitthastigheten ligger noe under fartsgrensen jevnt over. Men det er relativt få biler som er registrert. For strekningen Flatmark-Marstein er observert gjennomsnittshastighet 28% lavere enn snitt for fartsgrense.

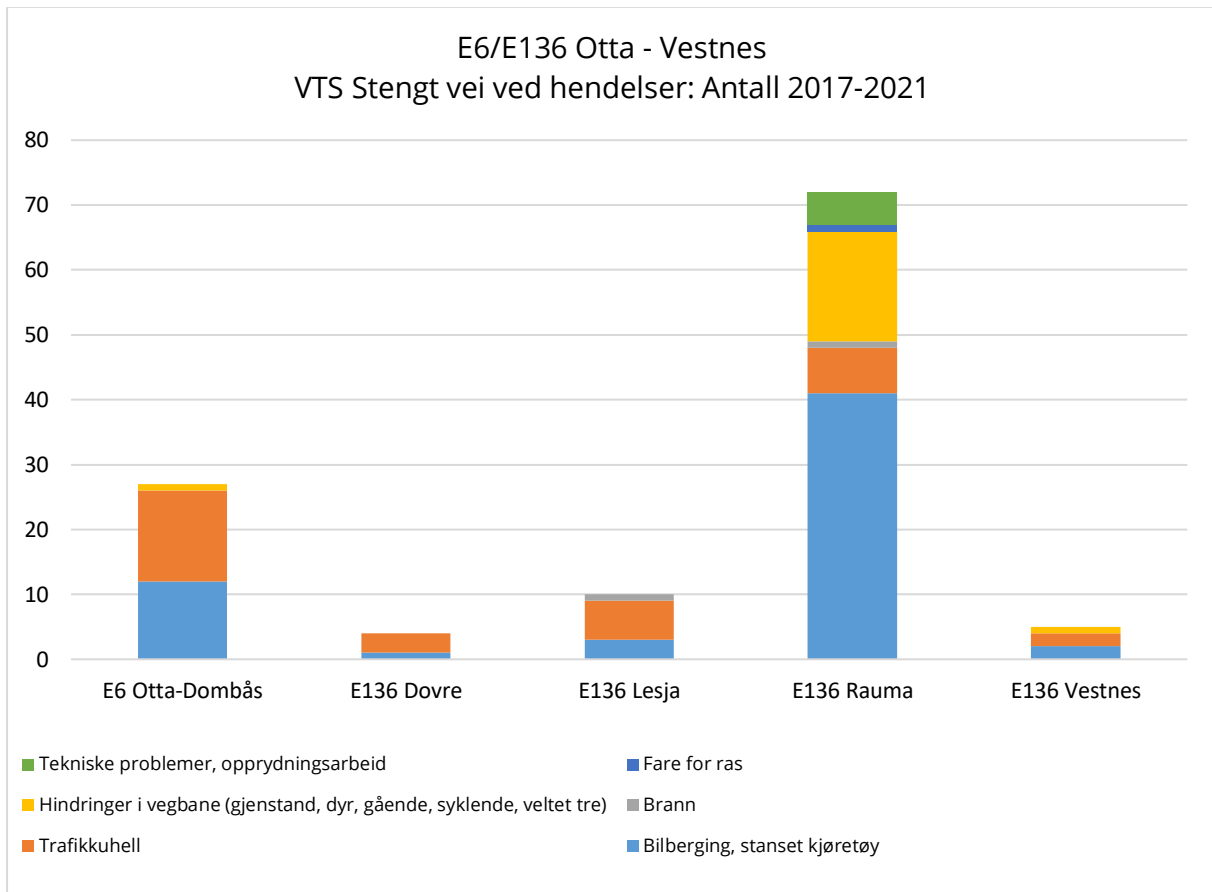
Figur 4-12 E6/ E136 Otta - Vestnes Stengt vei ved hendelser: Antall 2017-2021

De inndelte strekningene er ikke like lange, men framstillingen over viser med all tydelighet at det er Rauma-strekningen som er mest utsatt for veistengning. Og hovedårsaken til stengning er stanset kjøretøy og bilberging.

Tilgjengelig informasjon i VTS Veglogg gir ikke detaljert stedfesting av hendelsene som fører til stengt vei. Kommunetilhørighet angis, dette gir en grov idé om lokaliseringen av hendelsene. Figuren nedenfor viser antall hendelser fordelt på strekningene/kommunene som E6/ E136 går gjennom.

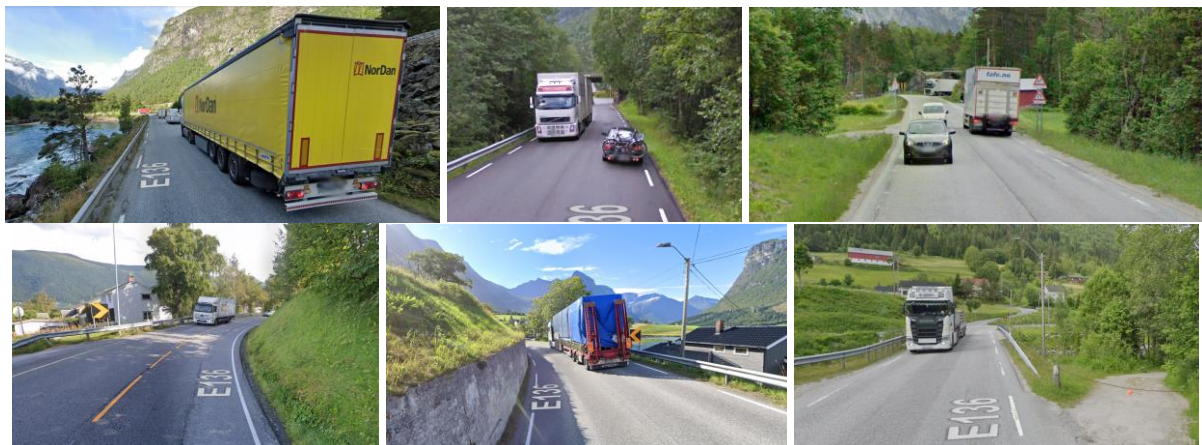
Figur 4-18 Flatmark-Skiri. Veblungsnes, Innfjorden og Måndalen. Kilde: Google.com

Den 3,5 km lange stigningen Stuguflåten - Raudstøl øverst i Romsdalen, opp til Bjorli, er utfordrende for lange kjøretøy deler av vinteren. Strekningen Flatmark-Marstein er svingete og uten gul midtstripe over en strekning på 7 km. Her må modulvogntog bruke deler av motgående kjørekjørefelt for å komme igjennom svingene, og kun en bil om gangen kan passere i Skiriundergangen (under jernbanen). Ved passering av tettstedene Veblungsnes, Innfjorden og Måndalen er veien smal og har skarpe kurver. Den 300 m lange Hjelviktunnelen er lav, smal og veien ligger i en kurve slik at store biler må kjøre sentrisk i tunnelen.

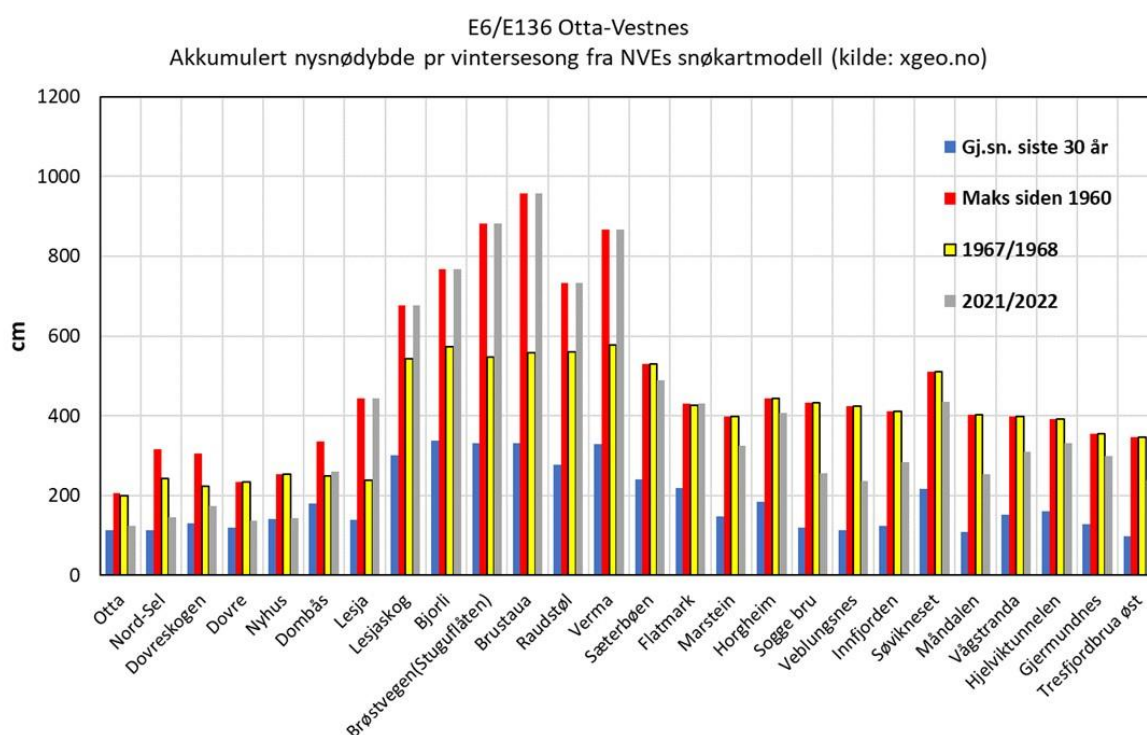
Figuren under viser akkumulert nysnødybde per vintersesong for utvalgte steder langs E6/E136 Otta – Vestnes. Dette vil representere den mengden snø som må brøytes.

Figur 4-23 E6/E136 Otta – Vestnes: Akkumulert nysnødybde pr vintersesong (NVE, xgeo.no)

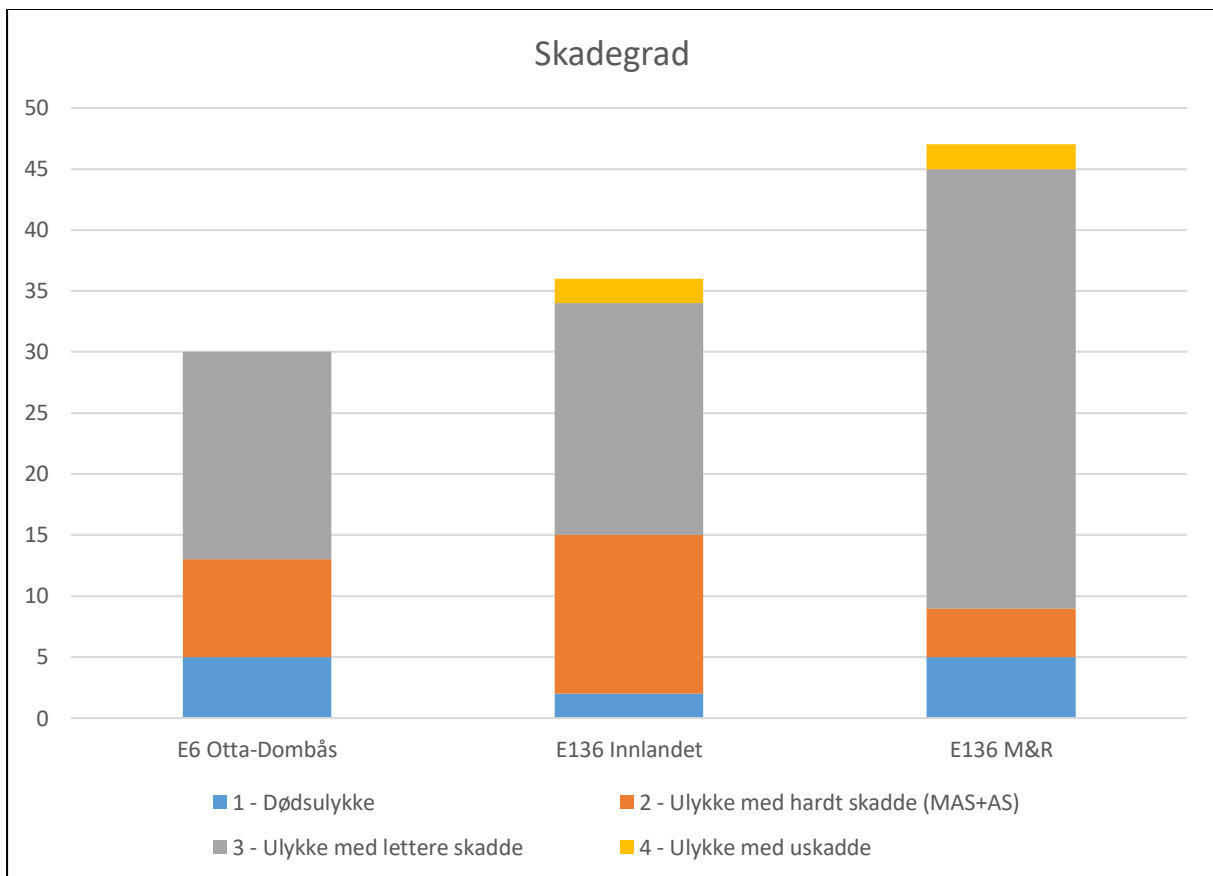
Figur 4-28: Antall ulykker 2012-2022 med skadegrad, per delstrekning

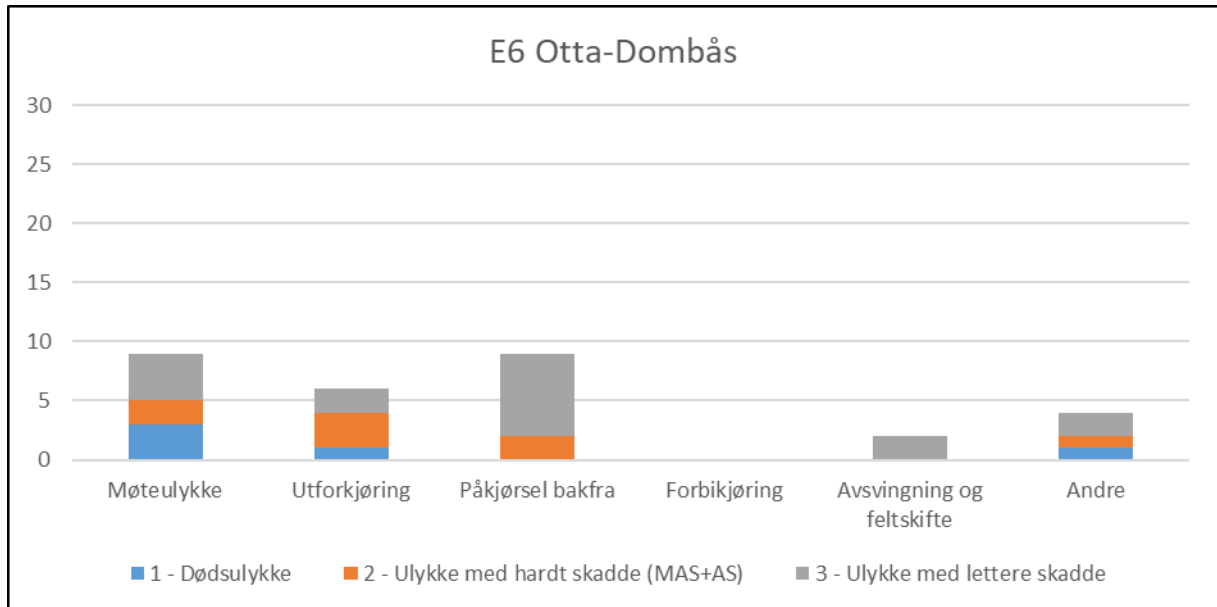
Figur 4-33: Ulykkestyper og skadegrad, E6 Otta-Dombås 2012-2022

E6 Otta-Dombås har mange påkjørsler bakfra. Disse har i hovedsak ikke alvorlige utfall, med noen unntak. Mulige bakenforliggende årsaker til disse ulykkene utdypes nærmere under. De fleste alvorlige ulykkene er møte- og utforkjøringsulykker. Den ene dødsulykken i «Andre»-kategorien skyldes ras.

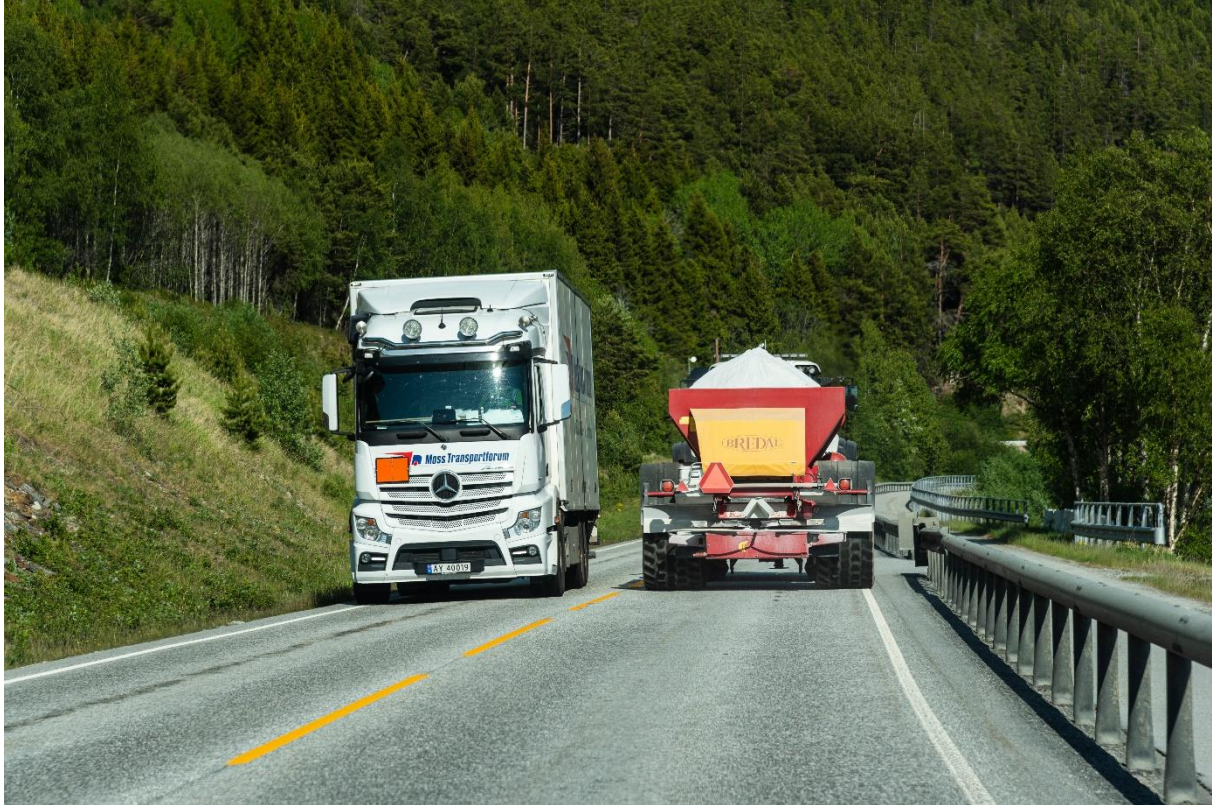
Figur 4-36: Møte mellom bred traktor og semitrailer ved Lesja. Merk at traktoren fyller hele sitt kjørefelt, og traileren har lagt seg ut over kantlinja. Foto: Asplan Viak (CFS) 14. juni 2023
