Samla belastning av ny E6 Gaula- mulighetsstudie

E6 Gyllan - Melhus

Oppdragsnr:	5207617
Oppdragsnavn:	E6 Korporalsbrua – Kvål
Dokument nr.:	NV50E6KK-YML-RAP-0022
Filnavn	Samla belastning av ny E6 Gaula - mulighetsstudie

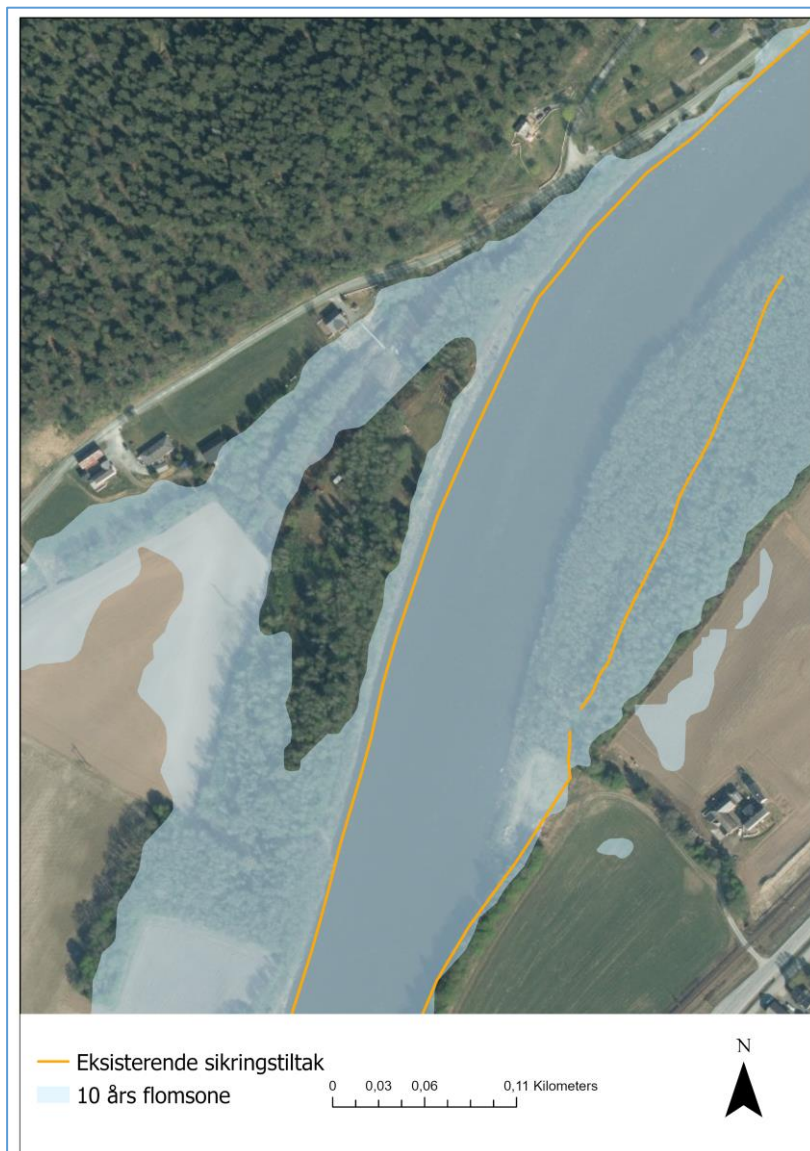
Figur 2-5. Det bør vurderes hvorvidt det er mulig å gjenåpne flomløpet ved Evjeøyen.

Ved Evjeøyen gikk det tidligere et flomløp som møtte sidebekken Floksa i nord. Flomløpet er synlig som en forsenkning i terrenget i dag, men elvebredden er forbygd slik at flomløpet er tørrlagt. Floksa danner i dag en dam der flomløpet tidligere gikk, før den renner ut i en kulvert i forbygningen langs Gaula i nord. Det bør vurderes hvorvidt det er mulig å gjenåpne flomløpet. Gjenåpning vil bidra til å restaurere flomdynamikken i naturtyper i området (elveør og flomskog) og kan tilgjengeliggjøre Floksa for fiskevandring.

En eventuell gjenåpning av flomløpet krever fjerning eller punktering av forbygningen i sør og i nord. Det gamle flomløpet går til dels gjennom det som er dyrka mark i dag, og restaurering av flomløpet kan kreve omdisponering av et mindre areal med dyrka mark. Utløpet til bekken Floksa i forbygningen langs Gaula bør sees på uavhengig av hvorvidt det åpnes et nytt innløp fra sør.

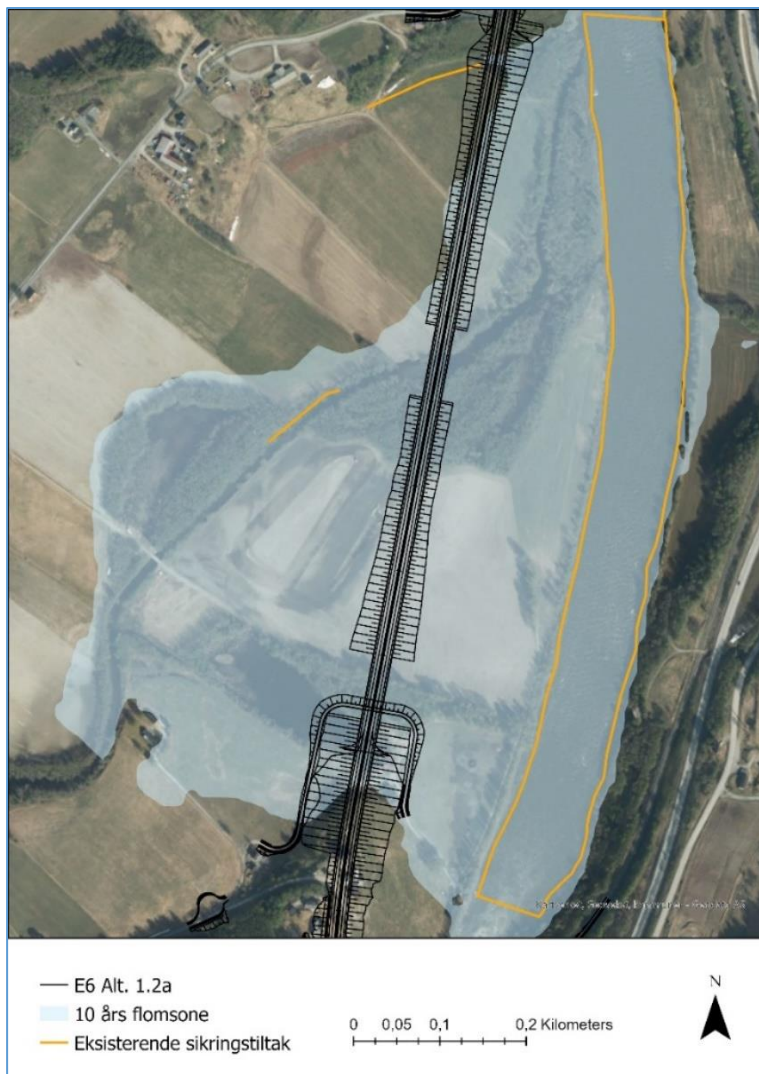
Figur 2-6. Reetablering av flom- og sumpskog i Gauasumpen krever omdisponering av dyrka mark.

Flomskogsområdet mellom Gaua og Gaula ble betydelig redusert en gang mellom 1964 og 1986 gjennom drenering og oppdyrking (se flyfoto i vedlegg 3). De resterende delene utgjør fortsatt verdifulle flom- og sumpskogsområder. Reetablering av flom- og sumpskog krever omdisponering av dyrka mark og tilbakeføring av denne til flom- og sumpskog. Hele arealet mellom Gaua og Gaula ligger innenfor 10-års flomsone, inkludert den dyrka marka.

Tiltak i Gauasumpen kan være særlig aktuelt ved valg av alternativ for E6 1.2b mellom Gyllan og Grinni. Alternativ 1.2b splitter dyrka marka i to deler. Driftsforholdene i den vestre delen fremstår som dårlige grunnet høy vannstand. Dersom dette arealet ikke lenger er attraktivt fra et jordbruksperspektiv utgjør det et svært aktuelt område for reetablering av flom- og sumpskog. Til sammen utgjør dyrka mark i flomsone som potensielt kan restaureres til flomskog om lag 104 daa, men eventuelle tiltak krever nærmere vurdering.

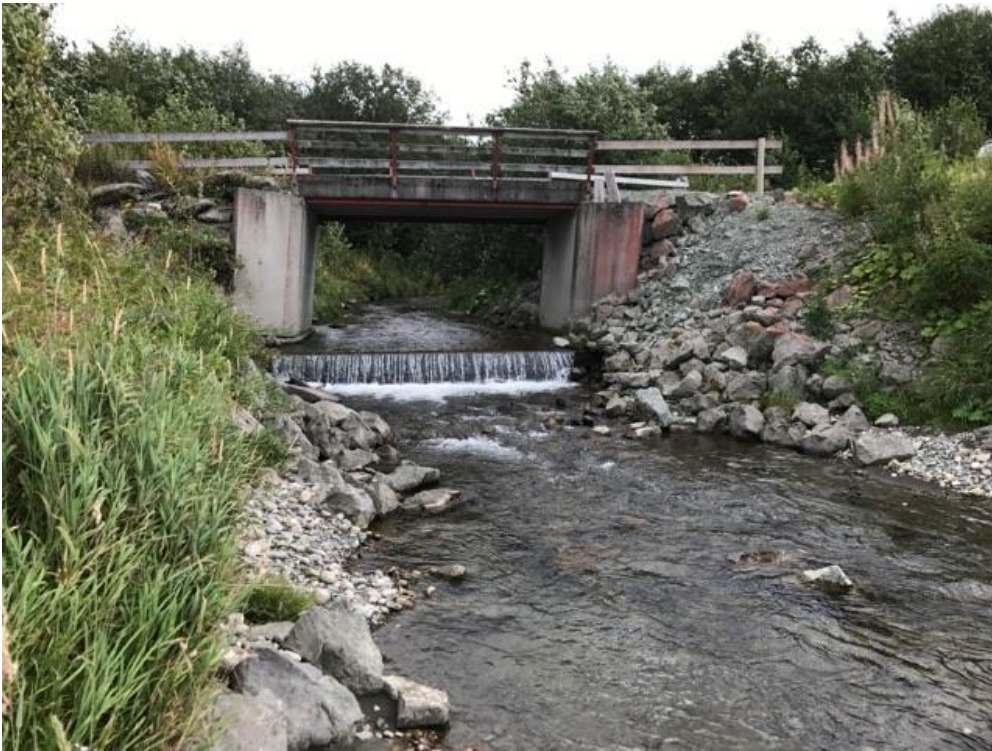
Figur 2-7. Bru i nederste del av Kaldvella har medført et sprang som trolig virker som temporært vandringshinder for oppvandrende gytemoden sjørret. Foto: Torstein Rognes, Gaula Fiskeforvaltning.

Terskelen er i form av en støpt betongplate som er anlagt for å stabilisere bunnen der landbruksveg krysser elva i bru (figur 2-7). Terskelen ligger på en høyere kotehøyde enn eksisterende elvebunn og skaper et uheldig sprang i nedstrøms ende. Dette spranget kan med fordel reduseres for å forbedre oppvandringsforholdene. Det er trolig at det ikke kan gjøres tiltak i selve terskelen, da dette vil virke destabiliserende på brufundamentene. Et sikrere tiltak vil derfor trolig være å heve vannspeilet umiddelbart nedstrøms terskelen.

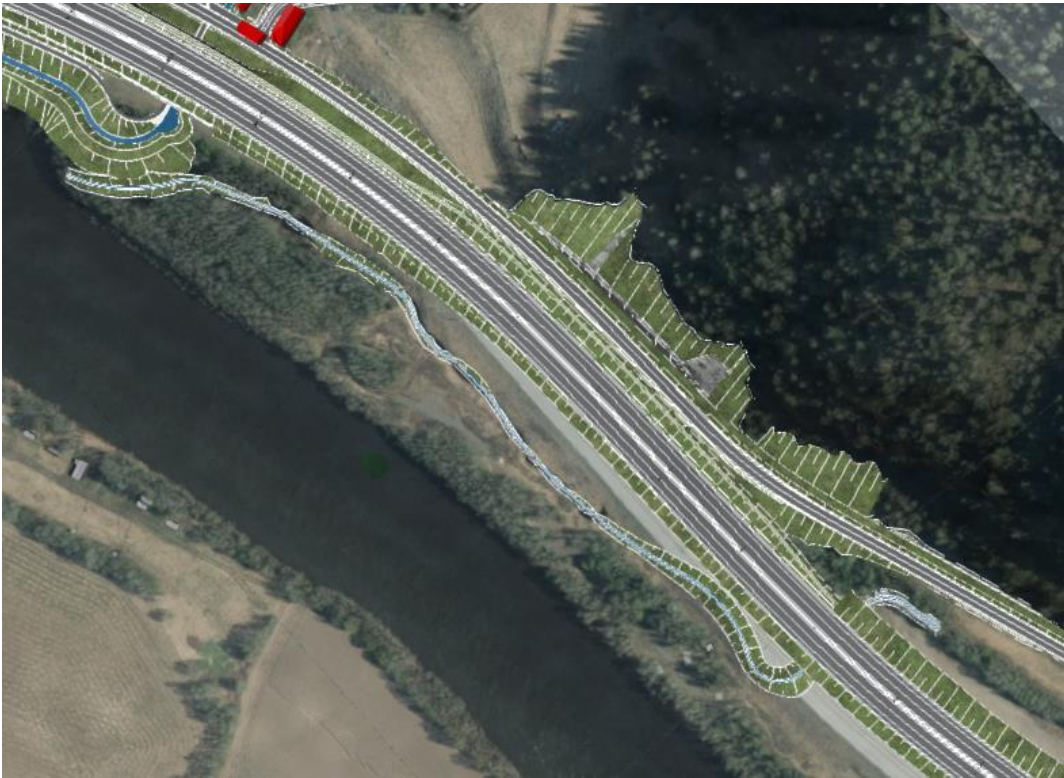
Figur 2-8. Ny E6 krysser Øyabekken i kulvert. Dagens kryssing hensyntar ikke fiskevandring. Det er behov for stedvis omlegging og mindre justeringer av bekkeløpet mellom E6 og utløpet til Gaula.

Dagens E6 vil her saneres, og følgelig vil dagens vandringshindrende kulvert fjernes (figur 2-8). Ny kulvert kan anlegges slik at fiskevandringsforhold ivaretas, og da vil bekkearealer oppstrøms ny E6 muligens kunne reetableres som funksjonsområde for sjørret. Imidlertid er det noe ukjent hvorvidt dagens kulvert alene utgjør vandringshinder for videre vandring. Det vil også være en del av bekken nedstrøms E6 som det er behov for å legge om. Dersom naturhermende prinsipper legges til grunn i dette arbeidet er det grunn til å tro at funksjonsområder i bekken mellom Gaula og E6 kan (re)etableres og sørge for økt fiskeproduksjon sammenlignet med dagens tilstand.

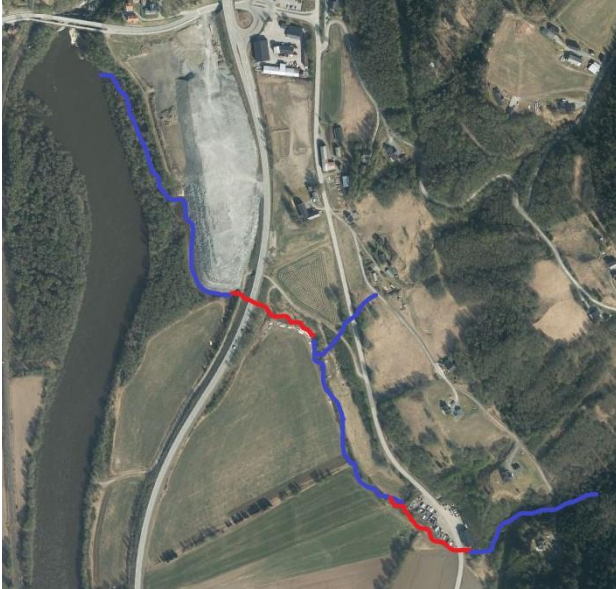
Figur 2-9. Omtrentlig plassering av åpne (blå) og lukka (røde) strekninger i bekken som renner ut i Gaula rett oppstrøms Gaulfossen.

Ny E6 ved kryssingspunktet innebærer vesentlige endringer ved kryssingspunktet. I den forbindelse bør mulighetene for å etablere fiskevennlig passasje forbi E6 undersøkes. Habitattiltak i form av utlegging av stein, gytegrus og strømstyrere i bekkestrekningen

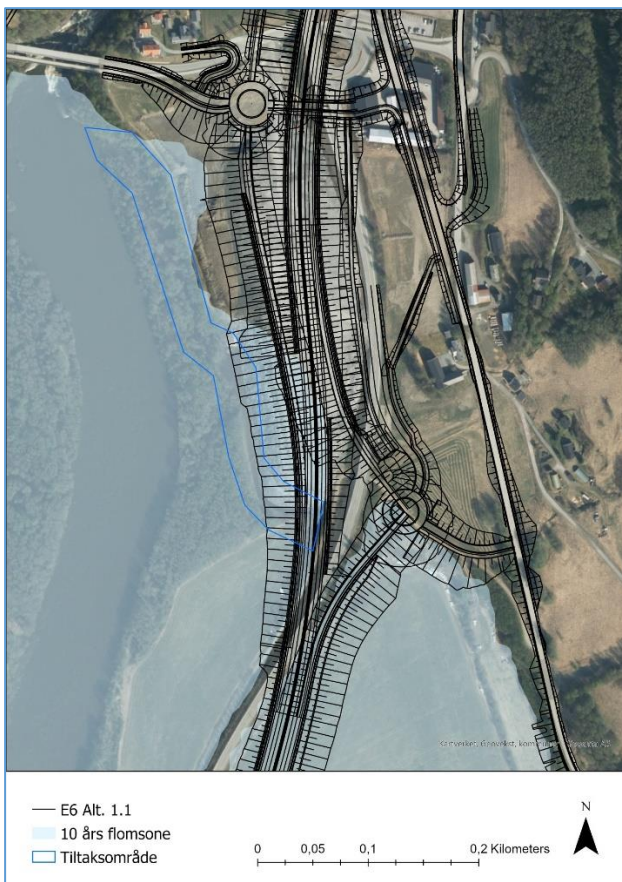
Figur 2-10. Ny E6 omfatter firefelts motorvei og koblinger til lokalvegnett i området ved bekkekryssingen.

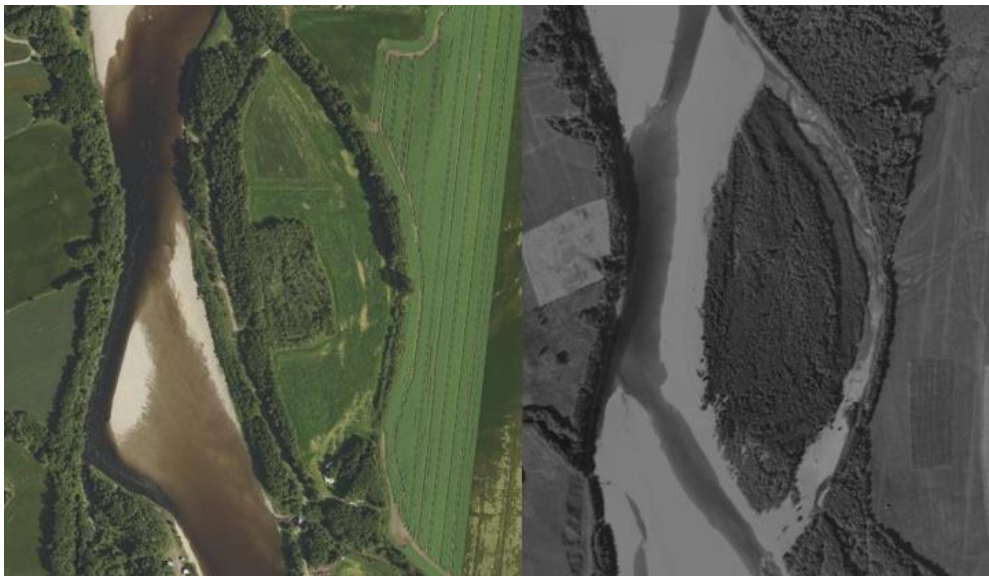
Ler oppstrøms Gammelvelva NR (tiltaksområde 6)

Figur 7-1. Ler oppstrøms Gammelvelva NR i dag (venstre) og i 1947 (høyre).

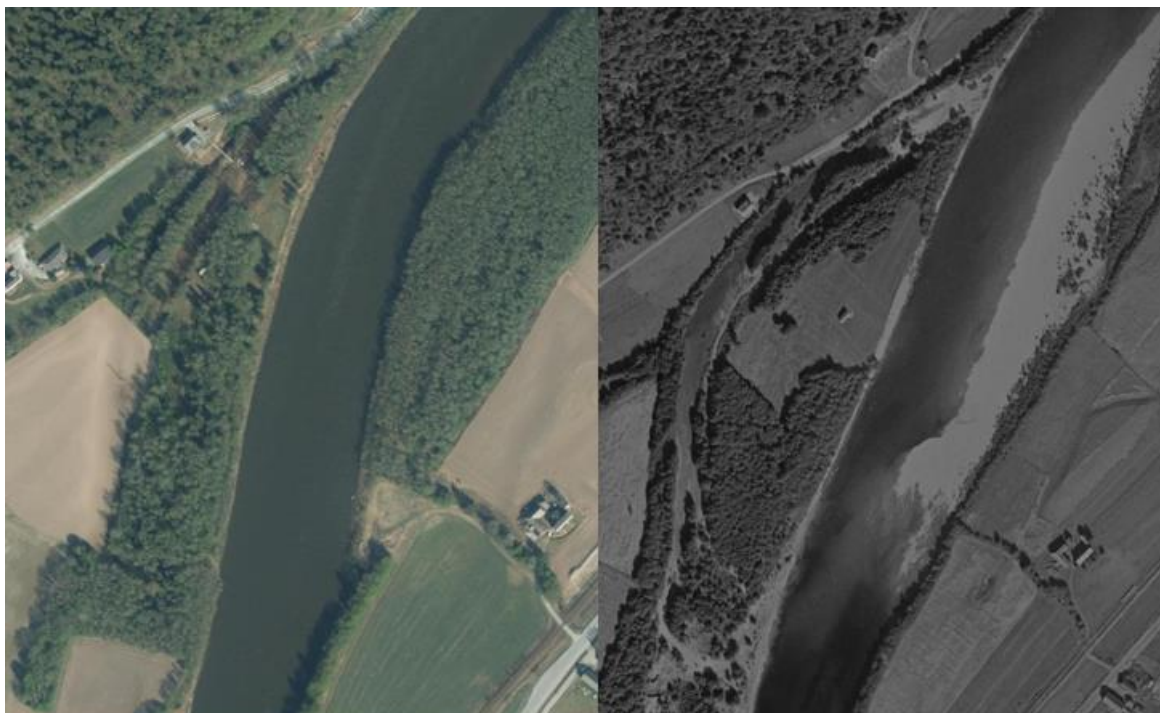
Evjeøyen (tiltaksområde 3)

Figur 7-3. Evjeøyen i dag (venstre) og i 1956 (høyre).

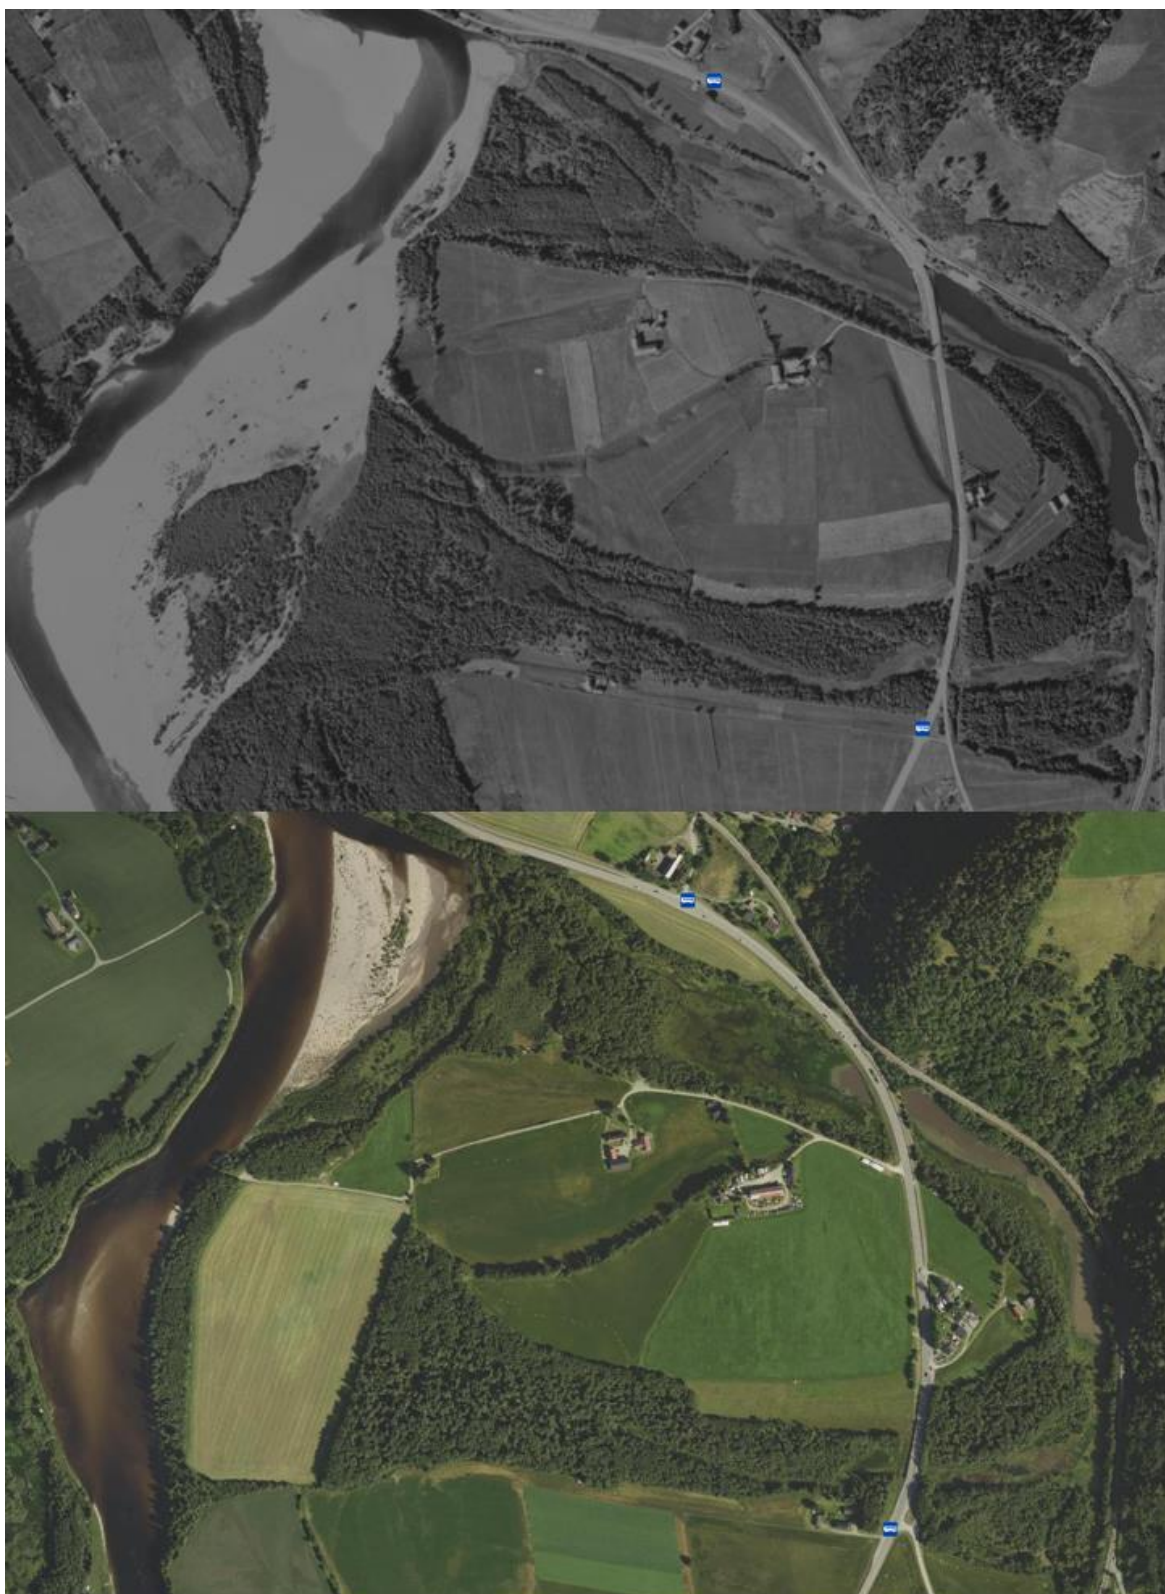
Gammelelva (tiltaksområde 9)

Figur 7-4. Gammelelva NR i 1947 (over) og i dag (under).
