# Vurdering av tiltak i berørte vassdrag

Detaljregulering E39 Lyngdal vest - Kvinesdal

NV Dokumentnummer: NV42E39LK-YML-RAP-0012

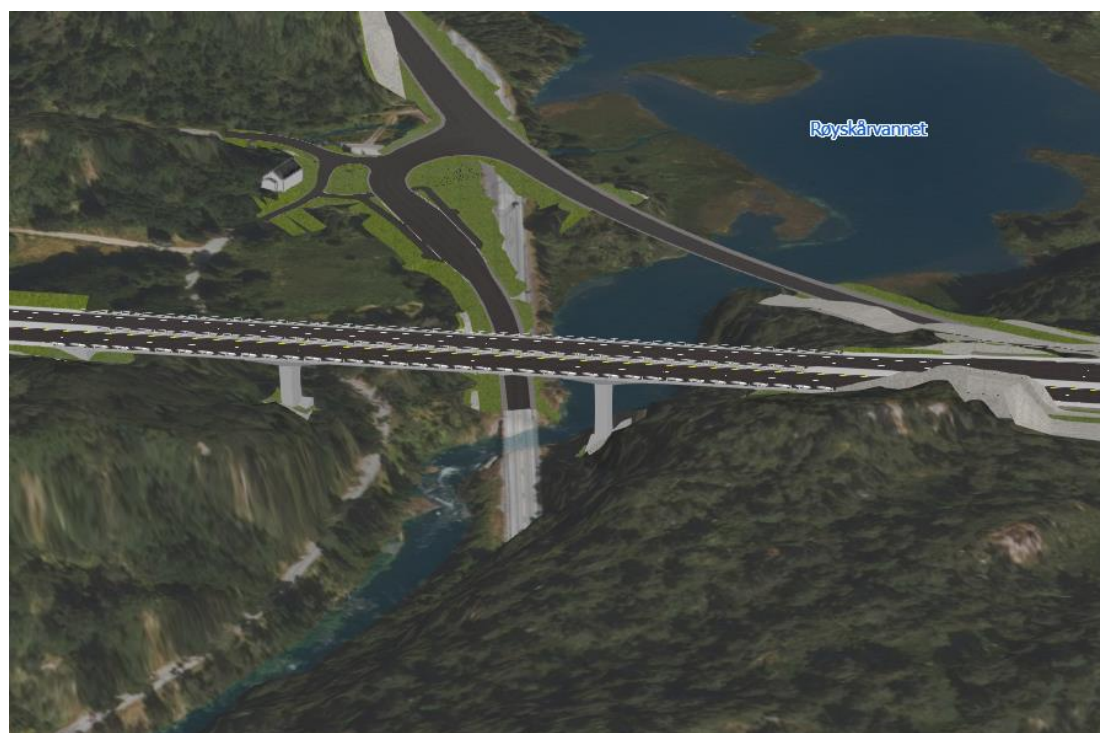
Figur 3-2. Røyskår bru sett mot nord. Illustrasjon: Sweco. Utklipp hentet fra planbeskrivelse E39LK Lyngdal vest - Kvinesdal.

Planlagt ny E39 krysser Møska i bru nedstrøms Røyskårvannet ved Tømmervika. Møska vil gå i dagen under brua. Bruen legges omtrent 40 m over Møska, og vil ha en lengde på ca. 180 m. Søylene plasseres på hver side av elva, og vil ikke berøre dagens E39. Bruen vil også fungere som en faunapassasje. Bruen har støyskjerm på nordsiden (Figur 3-2). Tiltaket har ikke konsekvenser for fisk, og vil ikke berøre anadrom strekning.

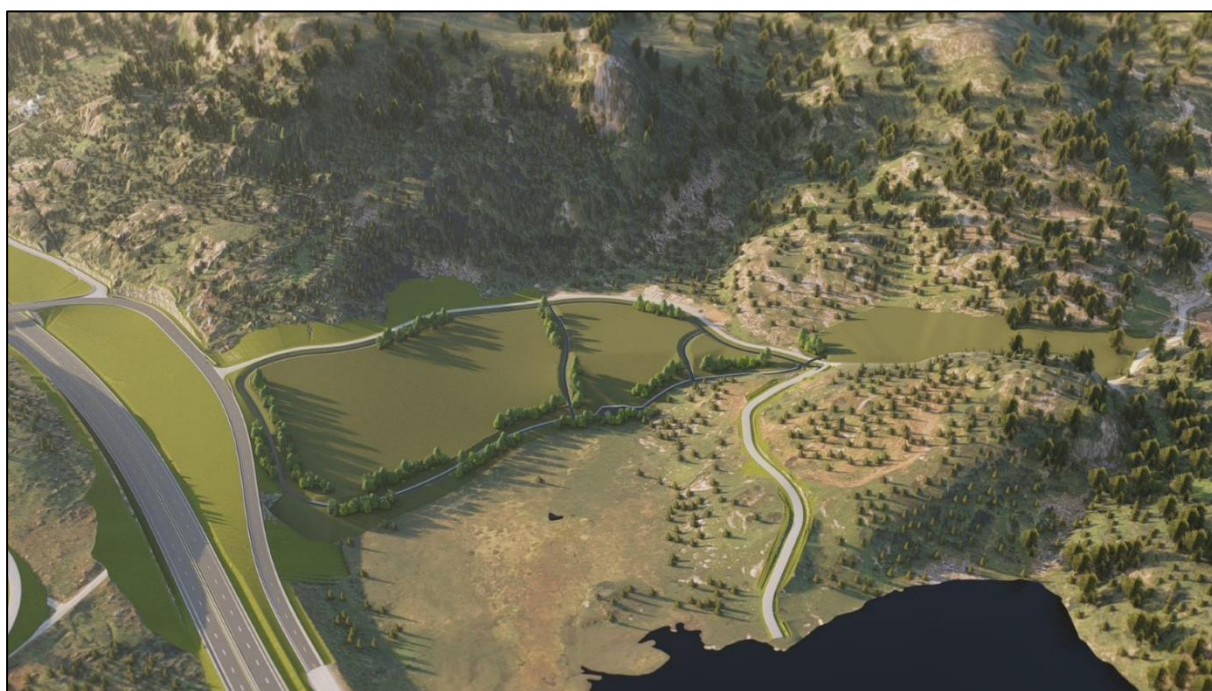
Figur 3-4. Plassering av masselager ved Dyblemyra i nærheten av Dyblevannet, og plassering av ny veilinje.

Dyblevannet vil ikke bli direkte berørt. Det er imidlertid planlagt et masselager ved Dyblemyra, vest for Dyblevannet (Figur 3-4). Dyblemyra drenerer til Dyblevannet. Det er dermed en risiko for økt partikkelavrenning til vannet. Masselageret er utformet med driftsvei i bakkant (vest) og avskjærende grøft i forkant, langs masselageret (øst). Anleggsarbeidet for veilinja sør for vannet kan gi avrenning til vannforekomsten (Figur 3-5).

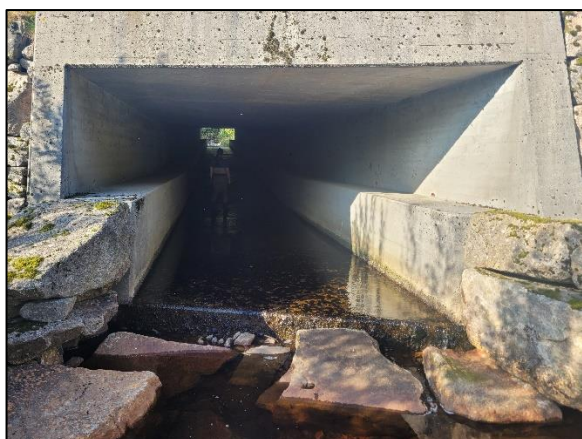
Figur 3-12. Kulvert i Botnebekken under dagens E39.  
Foto: Sweco, 2022.

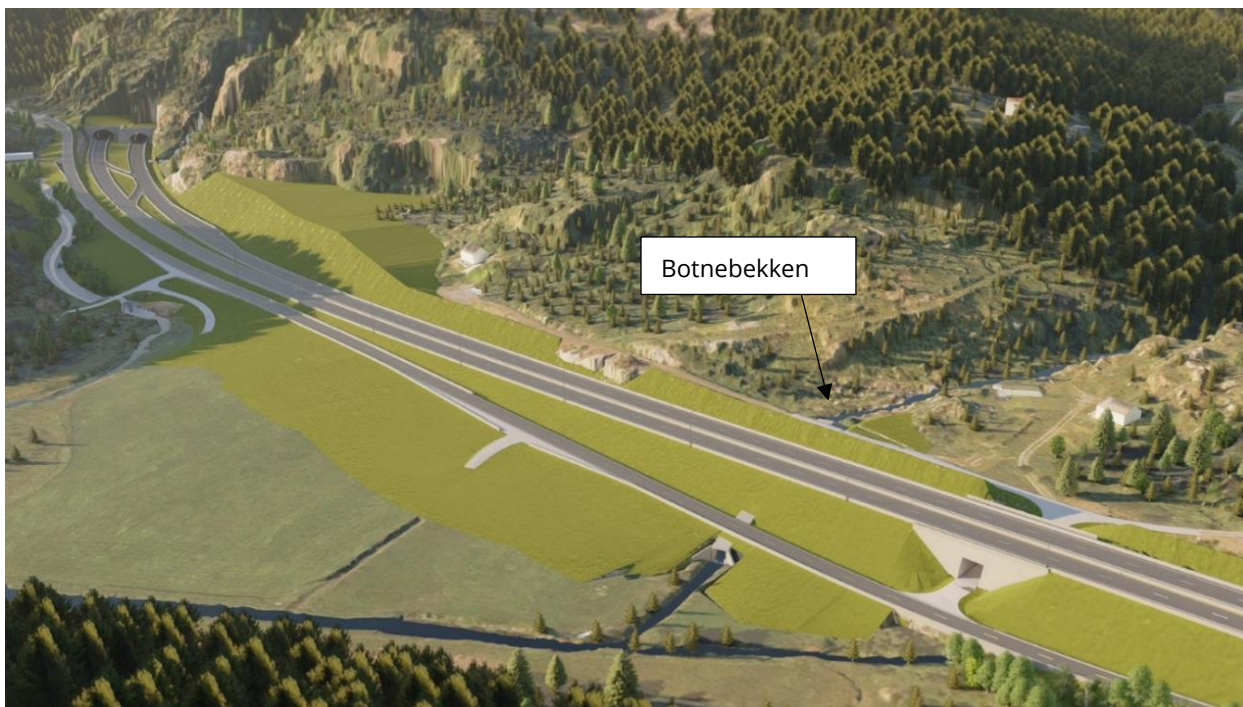
Figur 3-14. Botnebekken vil føres under ny E39 i eksisterende kulvert som forlenges.

Botnebekken vil krysses av ny E39 rett oppstrøms samløpet med Tjomslandsbekken. Det er planlagt en forlengelse av eksisterende kulvert (Figur 3-14). Innvendig størrelse på kulvert blir lik eksisterende kulvert med bredde 4,5 m og høyde 2,5 m. Forlengelsen på kulverten blir ca. 28 m. Ny total lengde for kulverten blir ca. 88 m.

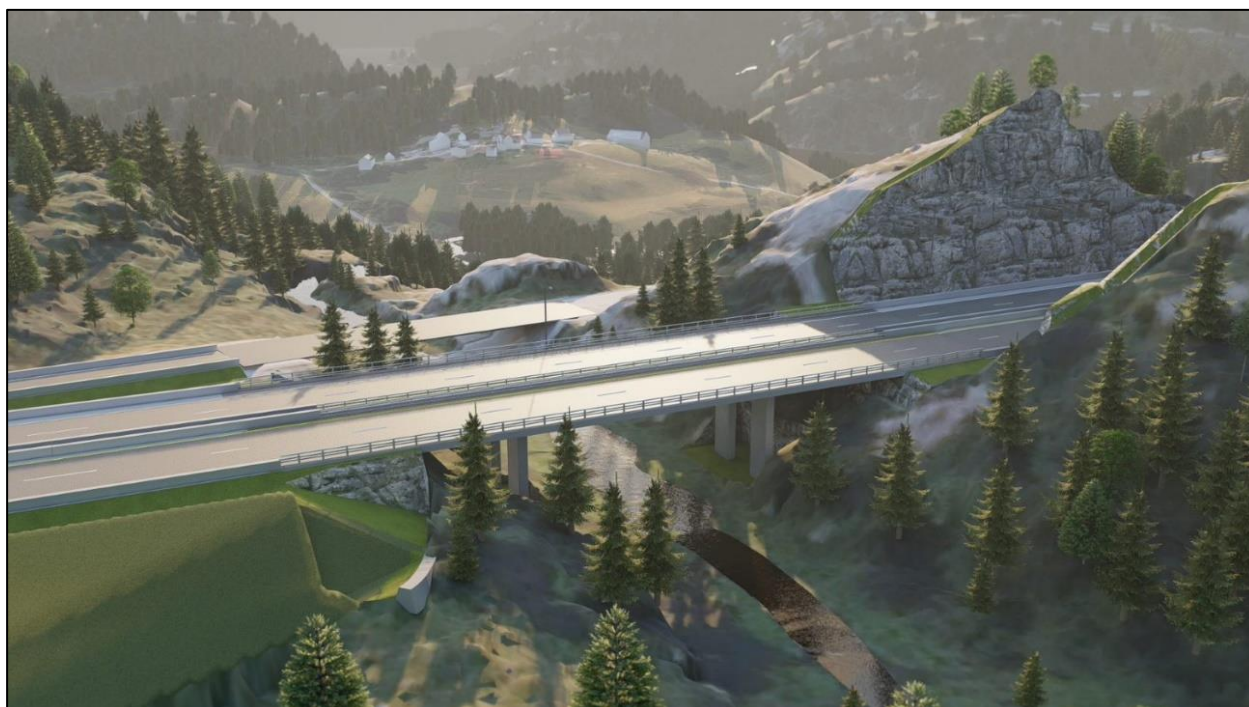
Figur 3-25. Storfossen bru over Avkomstjønna sett mot Oppofte.

Ny E39 er planlagt å krysse Avkomstjønnna på bru. Ny bru skal legges nord for eksisterende bru over Avkomstjønnna (Strupåna). Det planlegges en platebru med lengde ca. 62 m, bredde 20,5 m, med en frihøyde på ca. 11 m. Søylar plasseres på hver side av bekken, og det skal være passasje for vilt under brua (Figur 3-25). Tiltaket vil ikke ha konsekvenser for fisk eller ål.

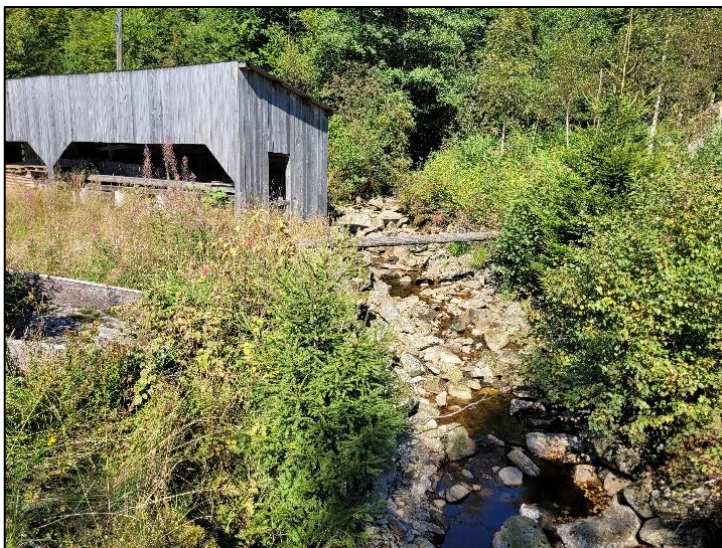
Figur 3-29. «Bekk øst for Timbråsen» sett oppstrøms veien Dragedalen. Foto: Sweco, 2022.

«Bekk øst for Timbråsen» renner fra Dyrstad i nord, gjennom myr- og skogsområder ved Stolpemyr og videre øst for Timbråsen. Bekken krysses av veien Dragedalen før utløp i Oppoftebekken, øst for Kvednhusfeda (Figur 3-28). Ca. 120 m oppstrøms veien Dragedalen ved Oppofte går bekken i bratte stryk og fall som fungerer som naturlige vandringshindre for fisk (Figur 3-29). Ålen antas å kunne vandre hele bekkeløpet opp til Dyrstad.

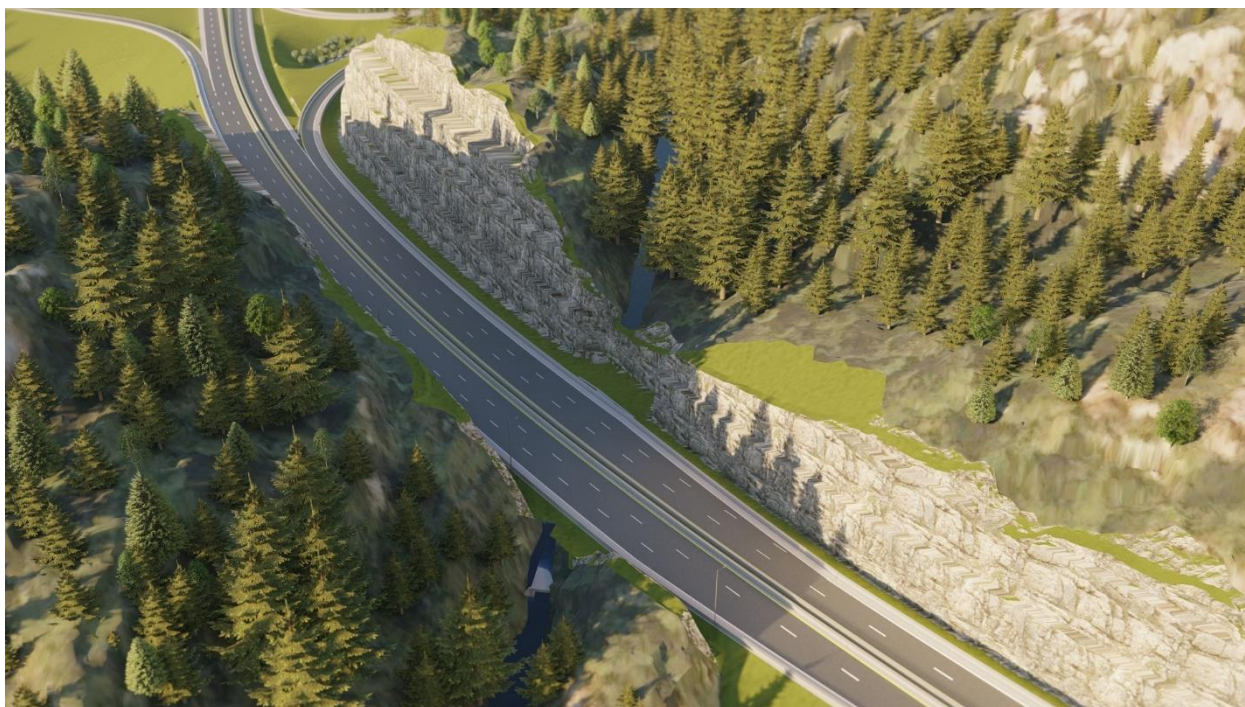
Figur 3-30. «Bekk øst for Timbråsen» krysses av E39 i kulvert.

Ny E39 er planlagt å krysse «bekk øst for Timbråsen» oppstrøms dagens E39. Det er planlagt en skjæring/fylling, og bekken skal legges i kulvert under ny vei (Figur 3-30). Oppstrøms kulverten skal det sprenges ut en vertikal fjellvegg, som gir et bratt fall i bekken.

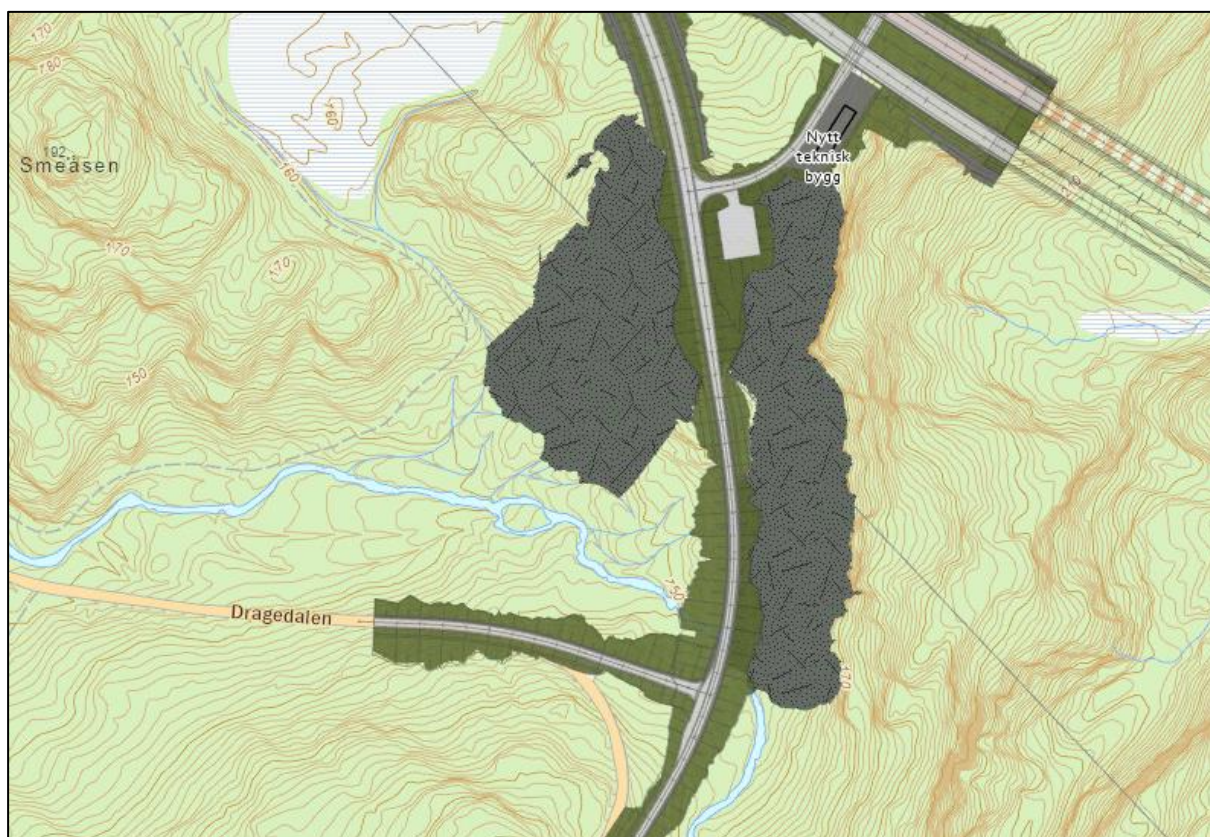
Figur 3-34. Oppoftebekken krysser lokalvei i kulvert. Det ligger et par masselagre nordøst for bekken.

Oppoftebekken vil krysses av ny lokalvei mot dagens E39 i kulvert (Figur 3-34). Det skal etableres to mindre masselager nord for bekken som kan føre til økt avrenning både oppstrøms ny lokalvei og nedstrøms ny lokalvei.

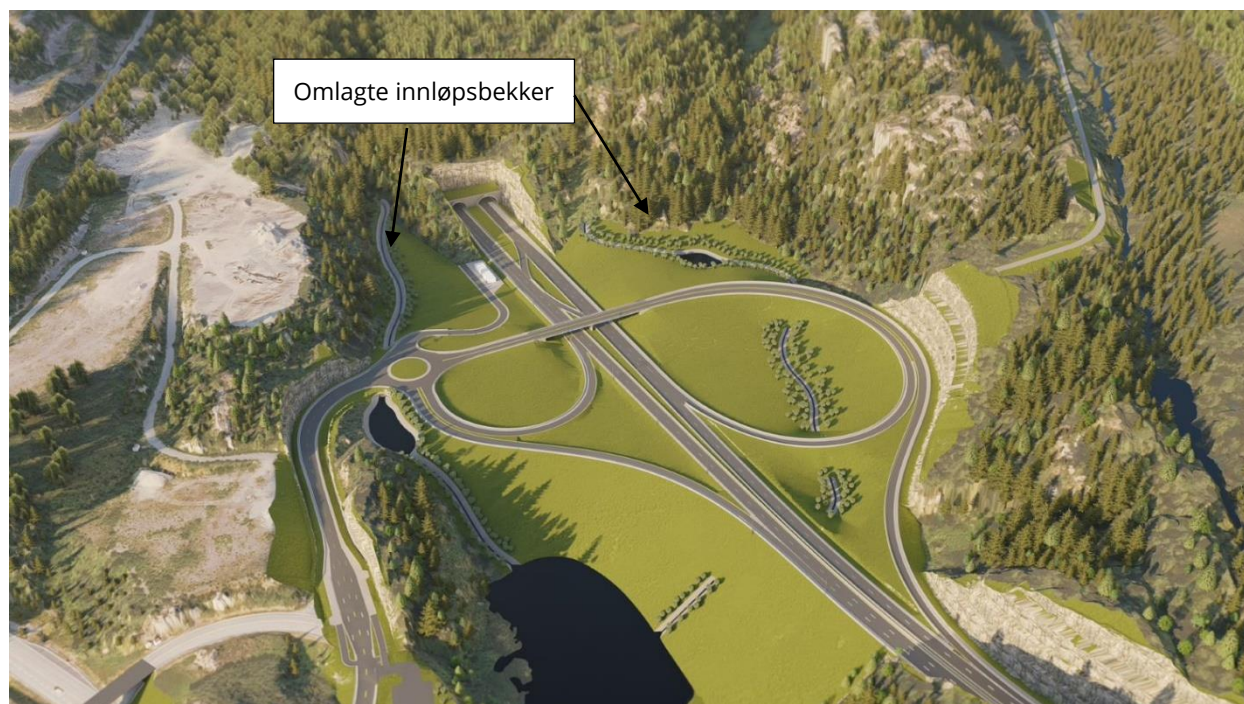
Figur 3-36. Oppoftekrysset. Illustrasjon av omlagte innløpsbekker og delvis utfylling av Indretjønn.

Det skal etableres et nytt planfritt kryss ved Oppofte som ligger plassert mellom Lister næringsområde, Indretjønn og fjellryggene Stemlekjepten og Hengefjell. På grunn av lite plass vil de vestgående rampene skjære seg inn i Hengefjell. Krysset vil ligge på høye fyllinger som delvis vil gå ut i Indretjønn. Innløpsbekkene til Indretjønn vil bli lagt om i åpne løsninger og der veien krysser bekken, vil bekken legges i kulvert (Figur 3-36).

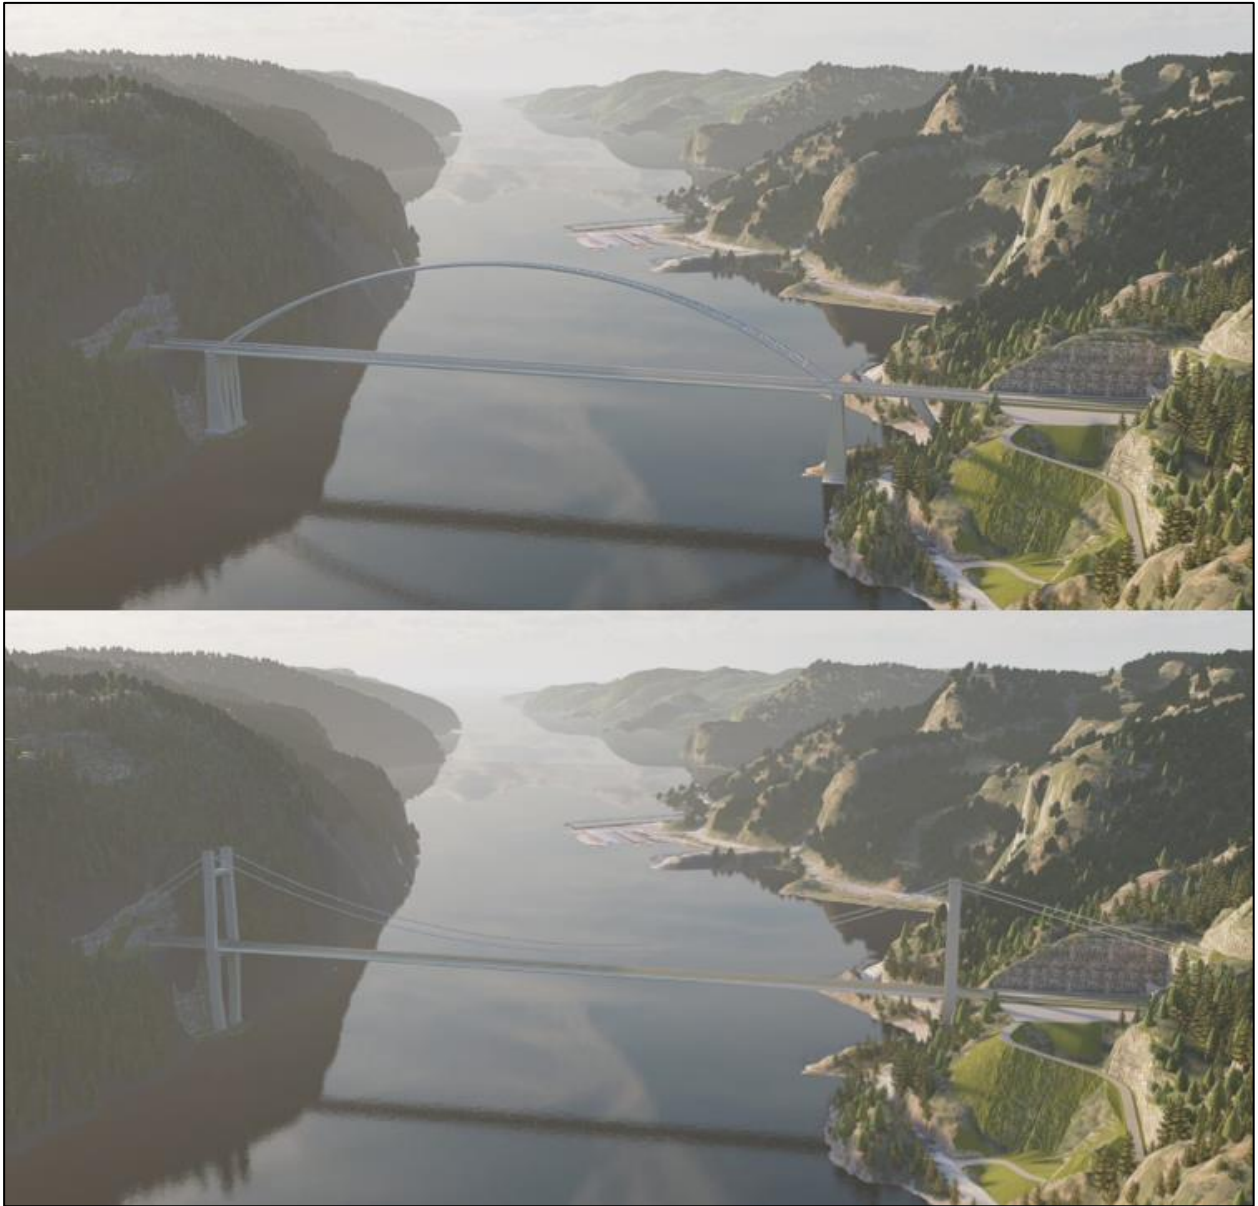
Figur 3-44. Over: Illustrasjon av nettverksbuebru. Under: Illustrasjon av hengebru.

Nord for eksisterende Fedafjorden bru planlegges det for etablering av ny nettverksbuebru eller hengebru (Figur 3-44). Brua får totallengde på ca. 520 m, føringsbredde på 20,5 m og frihøyde større enn 50 m under brua. Disse har ulik utforming og ulike behov for areal til montering og bygging i anleggsfasen. Mens fundamentene bygges, vil nettverksbuebrua monteres på lektere i Fedafjorden. Bygging av hengebru vil foregå med tradisjonell bygging av brutårn, med strekk-kabler og oppheising av bruelementer fra lektere i fjorden. Det er planlagt fundamentering og en mindre utfylling i Fedafjorden vest for ny bru ved Studeliudden, i forbindelse med etablering av ny bru over fjorden. Det er risiko for at masser kan havne i sjøen ved sprengningsarbeider i tunnel.

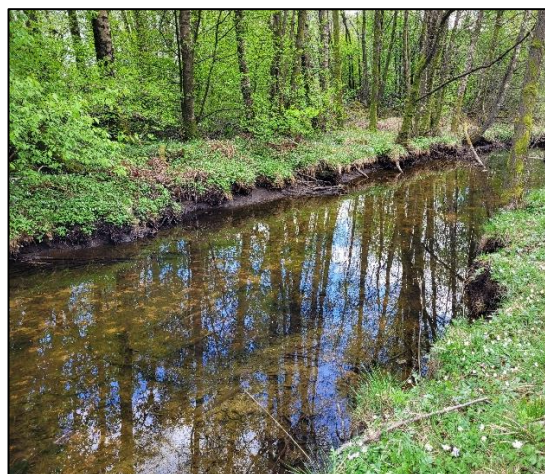
Figur 3-47. Nedre deler av Kleivsbekken oppstrøms industriareal. Substrat domineres av mudder. Foto: Sweco, 2022.

Kleivsbekken renner fra Juvannet, gjennom Felsåma, langs Frøytlandsveien og Øyekleiva mot øst og vest langs Tinfos jernverk før utløp i Fedafjorden ved Kleven brygger (Figur 3-45). Øverste deler av bekken renner gjennom skog- og myrområder, og de nederste delene renner gjennom urban bebyggelse og industriområder. Langs Eramet er bekken saktegående og dyp med mudderbunn (Figur 3-47). Det ble observert en del forsøpling i de nederste deler av bekken.

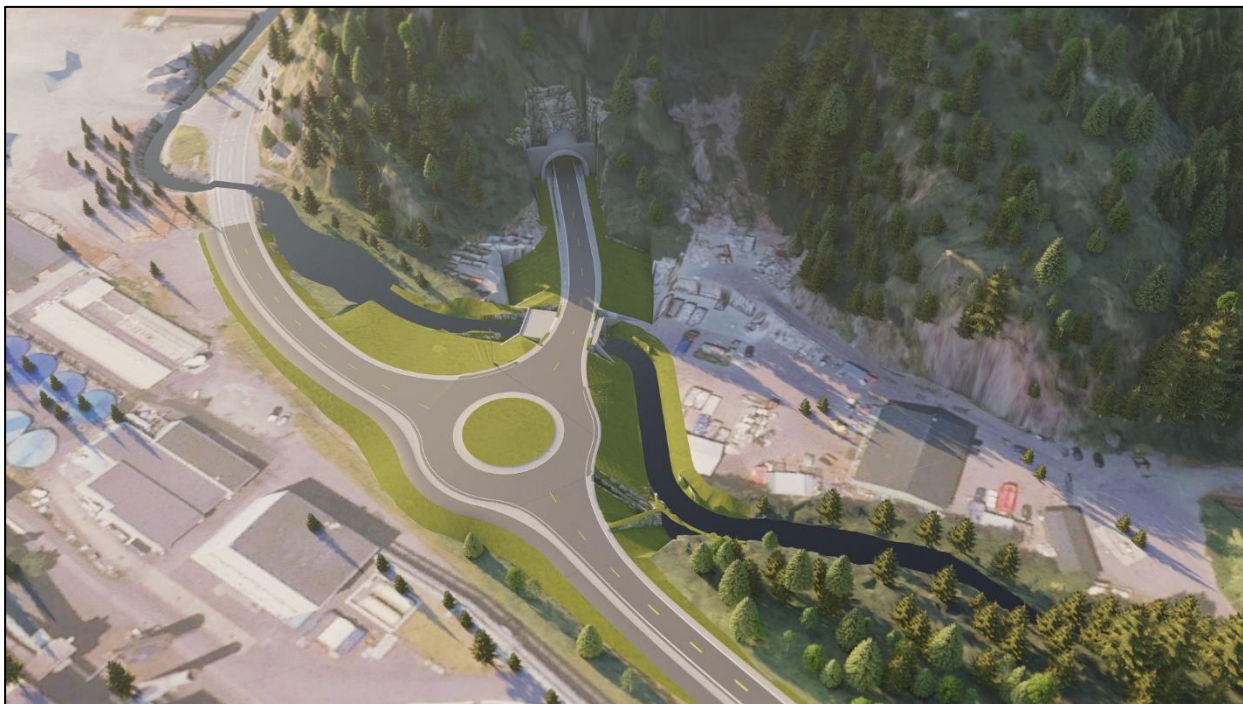
Figur 3-48. Omlegging av Kleivsbekken i de nedre deler før utløp i Fedafjorden.

Det planlegges en ny tunnel fra Frøytland til Øyesletta på 2,7 km. Tilførselsveien vil kobles på fv. 465 i en ny rundkjøring. Ny tilførselsvei fra E39 vil krysse de nederste deler av Kleivsbekken ved Øyesletta, og bekken skal legges om i nytt løp. Nytt løp for Kleivsbekken etableres inne på det eksisterende næringsarealet, gjennom en kort kulvert under den nye veien fra tunnelen. Bekken svinges så i et nytt løp tilbake til opprinnelig bekkeløp. Det er valgt å legge om Kleivsbekken for å forenkle både anleggsgjennomføringen, omfanget av kulvert og bedre forholdene for fiskevandring. Bekkekulverten planlegges med innvending bredde på 9,5 m, høyde på 3,8 m og med en lengde på ca. 20 m (Figur 3-48).

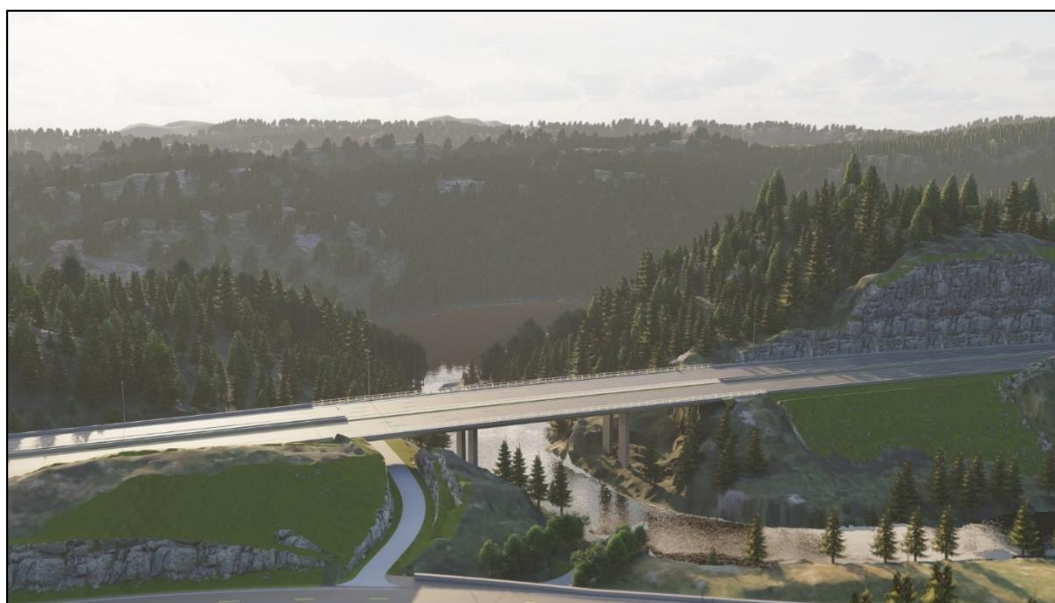
Figur 3-50. Bru over Frøitlandsfossen, sett mot Høylandsbotnen.

Steinsvika (Frøitlandsfossen) vil krysses av ny E39 i platebru med lengde ca. 92 m, bredde ca. 28 m og frihøyde på ca. 14 m under bru. Det vil være passasje for vilt under brua (Figur 3-50).

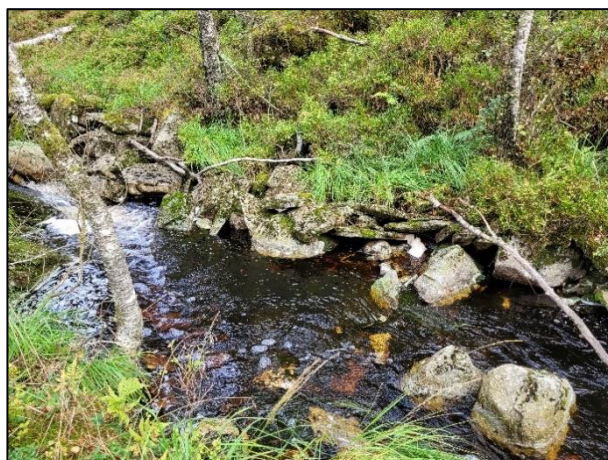
Figur 3-57. Substrat i bekk vest for Bjortjønna. Foto: Sweco, 2022.

«Bekk vest for Bortjønna» starter i sørenden av et vann uten navn vest for Lonetjønna, og har sitt utløp nord i Høylandsbotn (Figur 3-55). Bekken er forholdsvis liten og smal, og renner i hovedsak gjennom uberørte myr- og skogsområder. Kantvegetasjonen er intakt langs hele bekkestrekningen, og består av strå og kratt (Figur 3-56, og Figur 3-57). Substratet domineres av grus, sand/silt og stein. I noen av partiene som renner gjennom myrområder består substratet av dyp mudderbunn. Ved utløpet i Høylandsbotn er substratet dominert av stein og blokk.

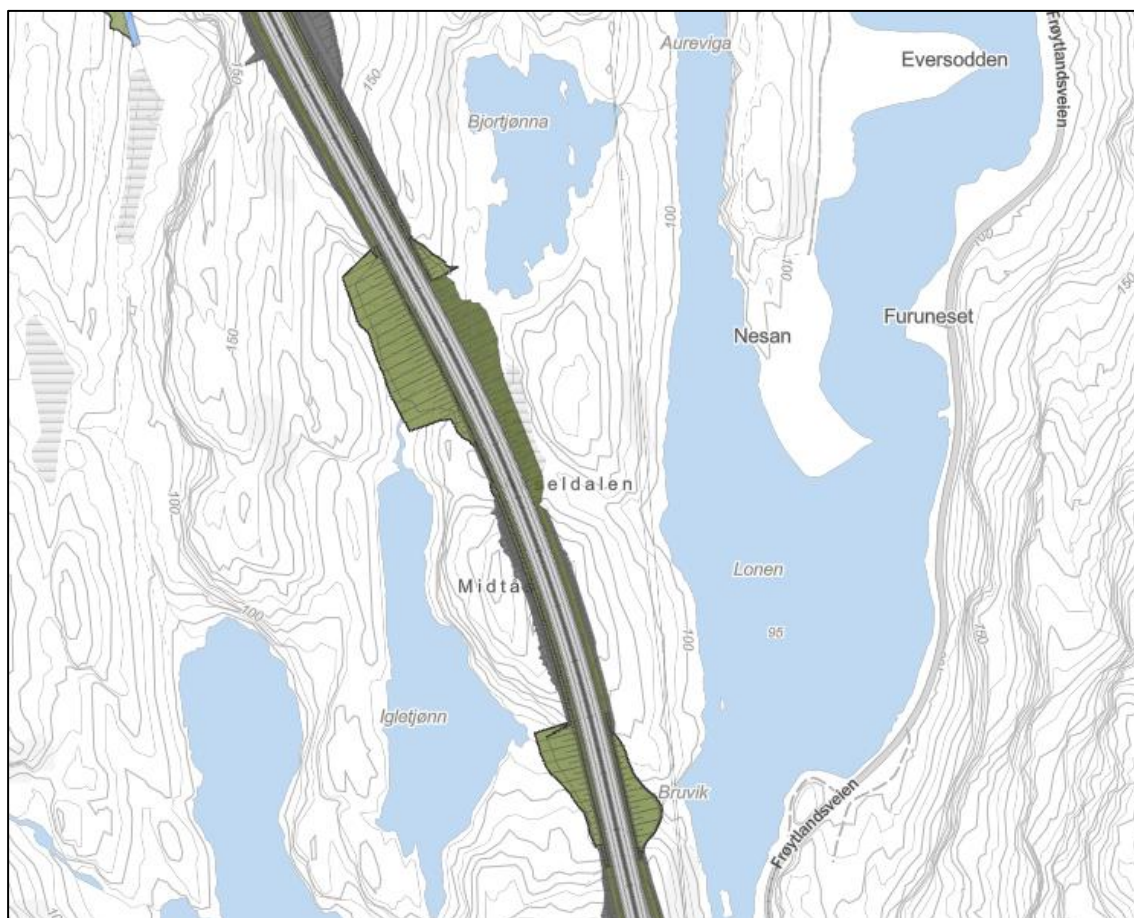
Ny veilinj vil passere Igletjønn langs østsiden, og krysse mellom Igletjønn og Bjortjønna. I forbindelse med etablering av ny veilinj er det planlagt en utfylling i området nord for Igletjønn (Figur 3-62). Utfyllingen vil medføre en risiko for partikkelavrenning og tilslamming av innsjøen, særlig fordi fyllingen berører et myrområde.

Figur 3-62. Plassering av ny veilinj med fyllinger mot Igletjønn og Bjortjønna.

Det etableres renseløsninger for avrenningsvann i Igletjønn, ved at det for eksempel kan settes ut siltgardin for å hindre videre tilslamming av innsjøen. Tiltakene er blant annet ivarettatt gjennom reguleringsbestemmelsene for Kvinesdal kommune, pkt. 1.3.2, 1.3.4, 1.4.5 og 4.3 (#MBA2).

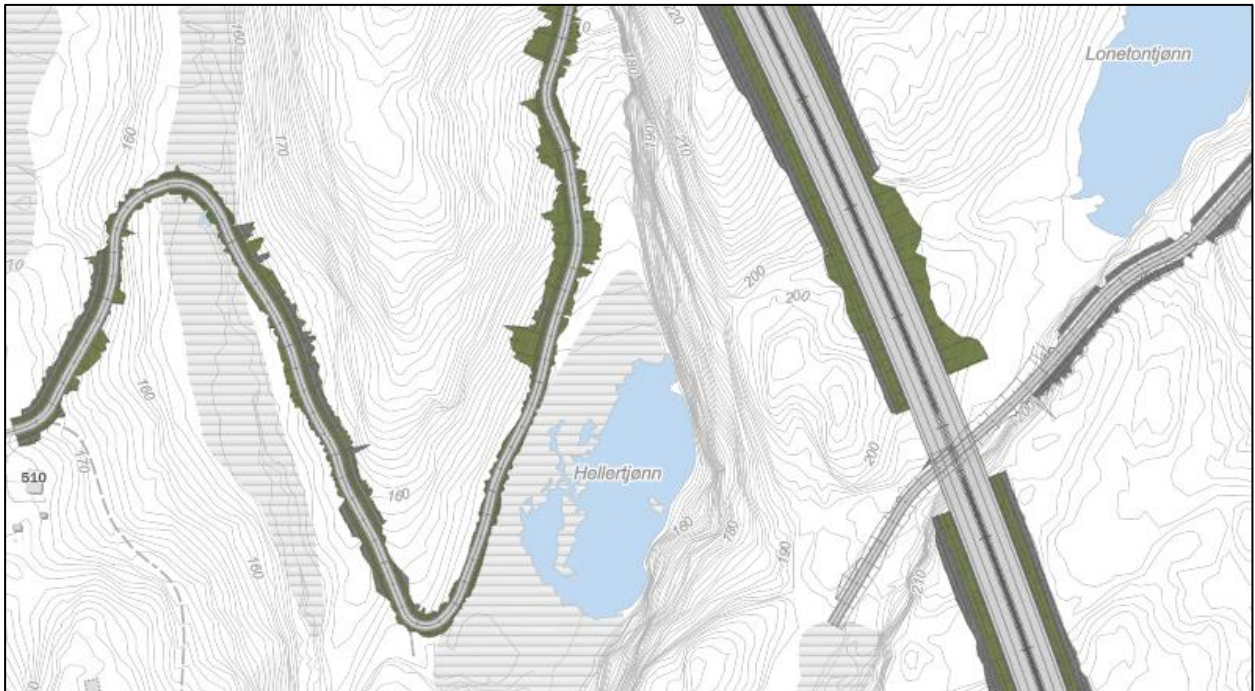
Det er planlagt å legge en anleggsvei langs vestsiden av Hellertjønn. Anleggsveien vil berøre myrområde som omfavner Hellertjønn (Figur 3-77). Det er dermed stor risiko for økt partikkelavrenning og tilslamming av Hellertjønn ved etablering av anleggsvei og gjennom anleggsperioden i form av anleggstrafikk.

Figur 3-77. Plassering av ny veilinje for E39 og anleggsvei langs vestsiden av Hellertjønn.

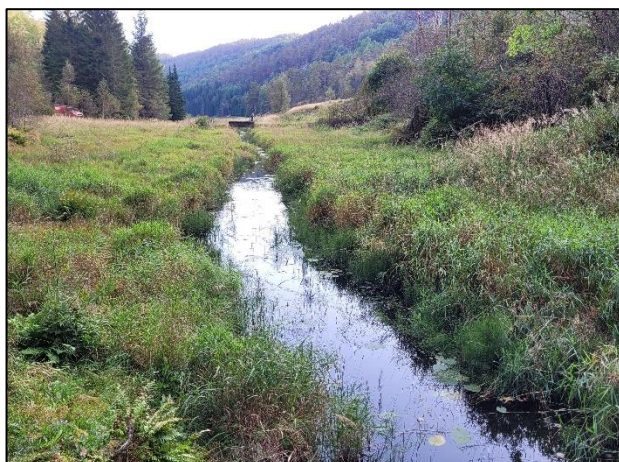
Figur 3-79. Store Meland sett mot sør. Kanalisert del fra Melandstjødn. Foto: Sweco, 2022.

Bekken renner ut i nordenden av Melandstjødn, og renner gjennom dalføret ved Store Meland som har sitt utløp sør i Melandsvatnet (Figur 3-78). Strekningen fra Melandstjødn til Store Meland består av saktegående vann med dyp mudderbunn. Bekken er her preget av kanalisering og kantvegetasjonen er fjernet (Figur 3-79). Fra Store Meland forbi Hagefjell renner bekken gjennom en bratt kløft (Figur 3-80). Før utløpet i Melandsvatnet renner bekken i hovedsak gjennom myrområder ved Framstø.

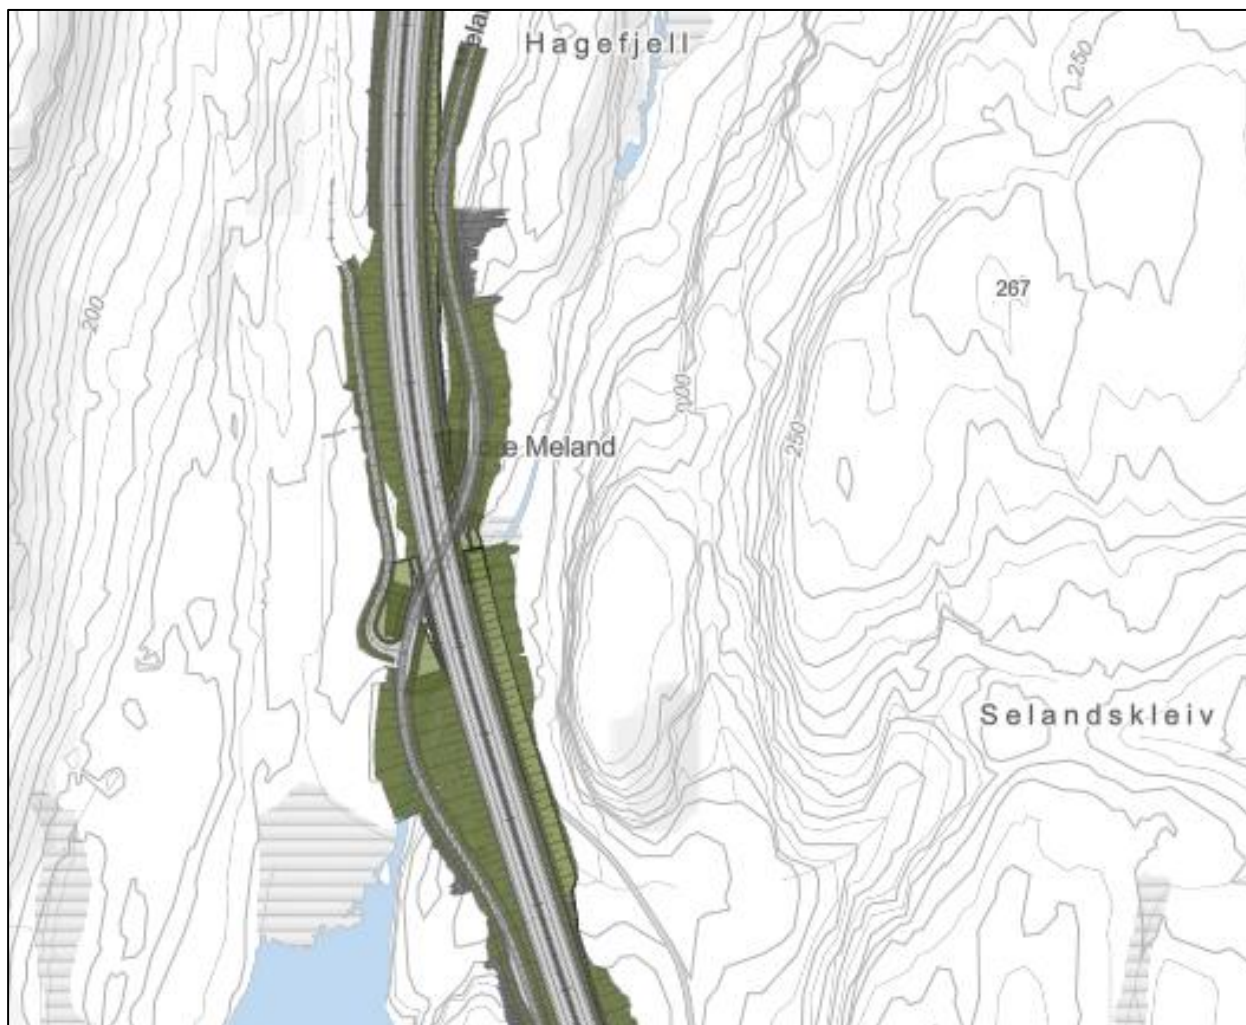
Ny E39 vil krysse bekk ved Store Meland nedstrøms Melandstjødn. I tillegg skal lokalveien Melandsveien legges om og vil krysse bekken oppstrøms ny E39 (Figur 3-81). Bekken skal legges i en sammenhengende kulvert under ny E39 og ny lokalvei. Det er planlagt en flatliggende hvelvkulvert (halvrør med betongvegger) som vil ha en lengde på ca. 135 meter, høyde på 5 meter og en bredde på 3 meter.

Figur 3-81. Krysning av bekk ved Store Meland av ny E39 og ny lokalvei.

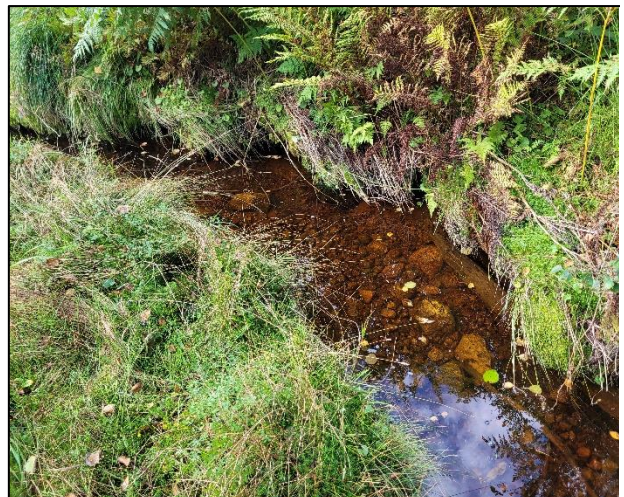
Figur 3-84. Substrat i bekk ved Tydnevika. Foto: Sweco, 2022.

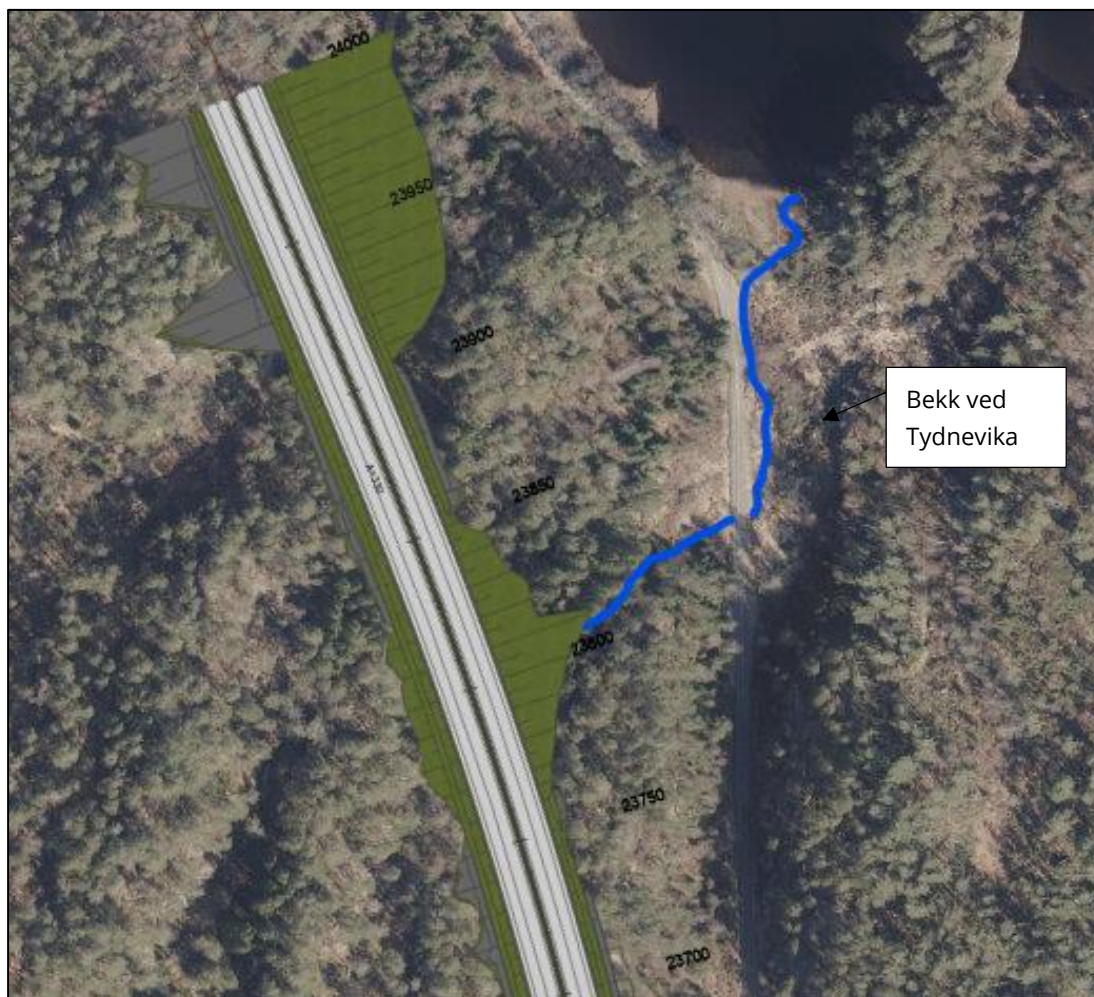
Ny E39 er planlagt øst for Hunsdal og vil krysse bekk ved Tydnevika oppstrøms lokalvei. Bekken vil krysses i kulvert (Figur 3-85). Kryssingen er plassert oppstrøms eksisterende vandringshinder for fisk i form av kulvert under lokalvei. I forbindelse med veitraséen vil det etableres skjæringer på begge sider av traséen, som kan føre til økt partikkelavrenning i anleggsfasen.

Figur 3-85. Krysning av bekk ved Tydnevika.
