NYE VEIER AS, E6 STORHOVE-ØYER  
REGULERINGSPLAN MED KONSEKVENSTREDNING

# RISIKO- OG SÅRBARHETSANALYSE

FAGRAPPOR

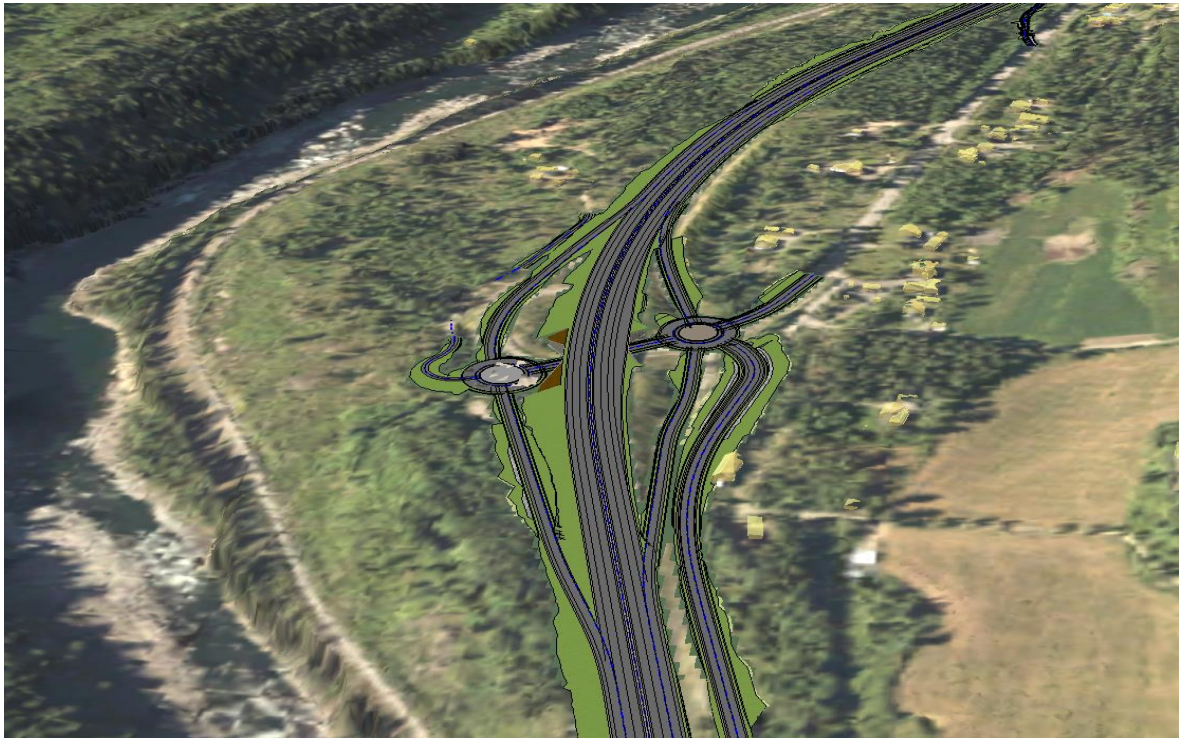
Figur 4-7 Kryss på Ensby for alternativ C0

Planforslaget omfatter alternativ C0 og C1 som omfatter ca. 8 km firefelts motorveg med 110 km/t fram til like sør for Hunderfossen demning, og deretter dagens veg med 90 km/t. Alternativ C0 har kryss på Ensby som i dag, mens i alternativ C1 legges Ensbykrysset ned og det opprettes et nytt halvkryss ved Midtskog, med ramper kun i sørgående retning.
