E6 Gyllan- Kvål

Erosjonssikringstiltak

Vedlegg til konsekvensutredning

Oppdragsnummer:	5207617
Oppdragsnavn:	E6 Gyllan – Kvål
Dokumentnummer:	NV50E6GK-VAA-RAP-0003
Dokumentnavn:	Erosjonssikringstiltak

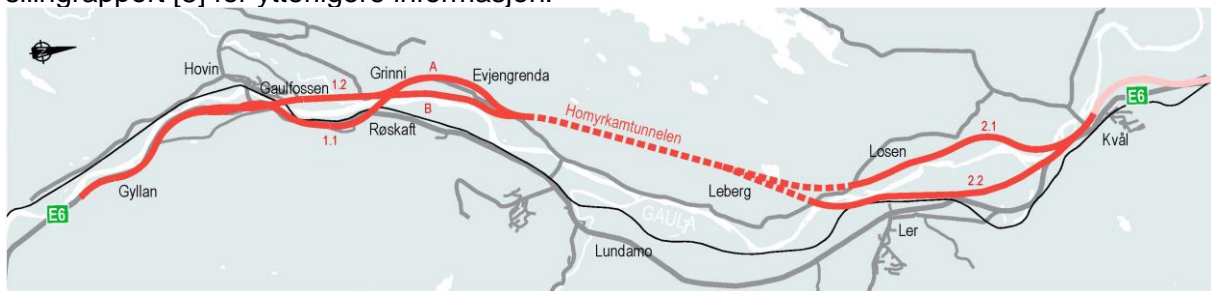
Figur 1-1: Veilinjer som inngår i konsekvensutredningen (Kilde: Nye Veier).

De alternativ som utredes i konsekvensutredningen er illustrert i figur 1-1. Det er gjennom en optimaliseringsfase utført silinger der ulike veilinjer og løsninger er vurdert. Det vises til silingrapport [5] for ytterligere informasjon.

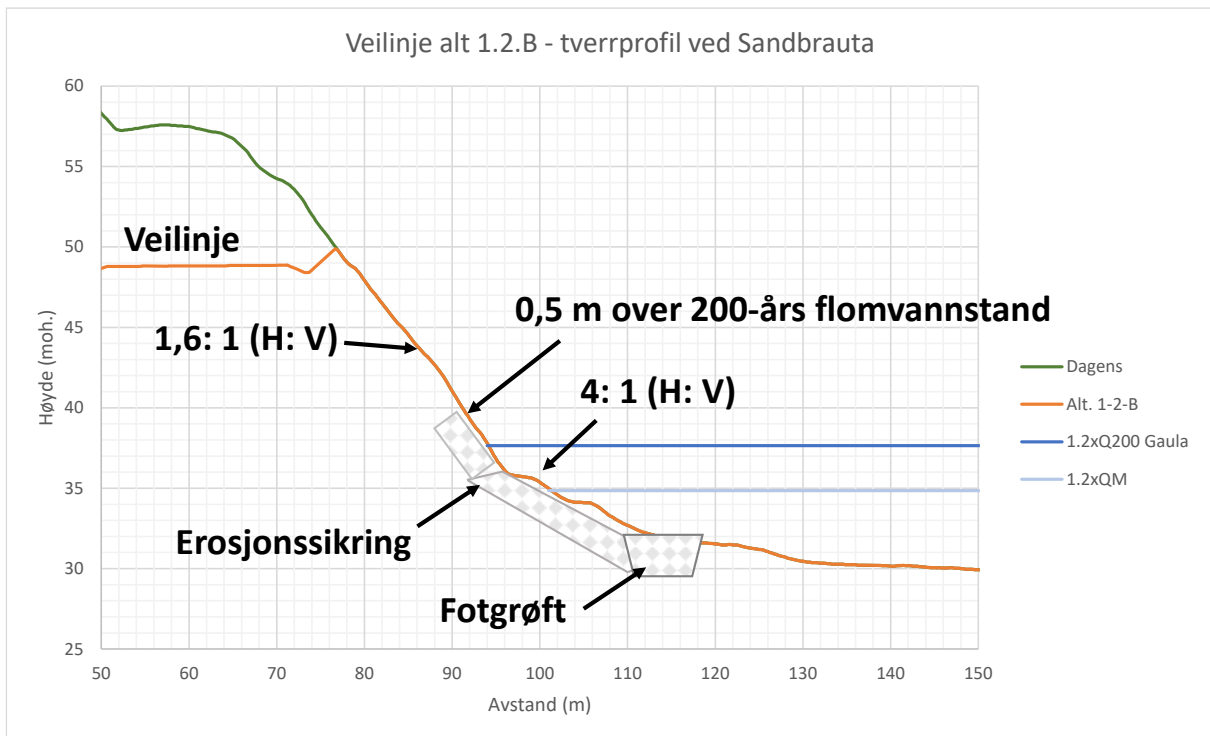
Figur 2-1: Prinsippskisse for erosjonssikring i Gaula.

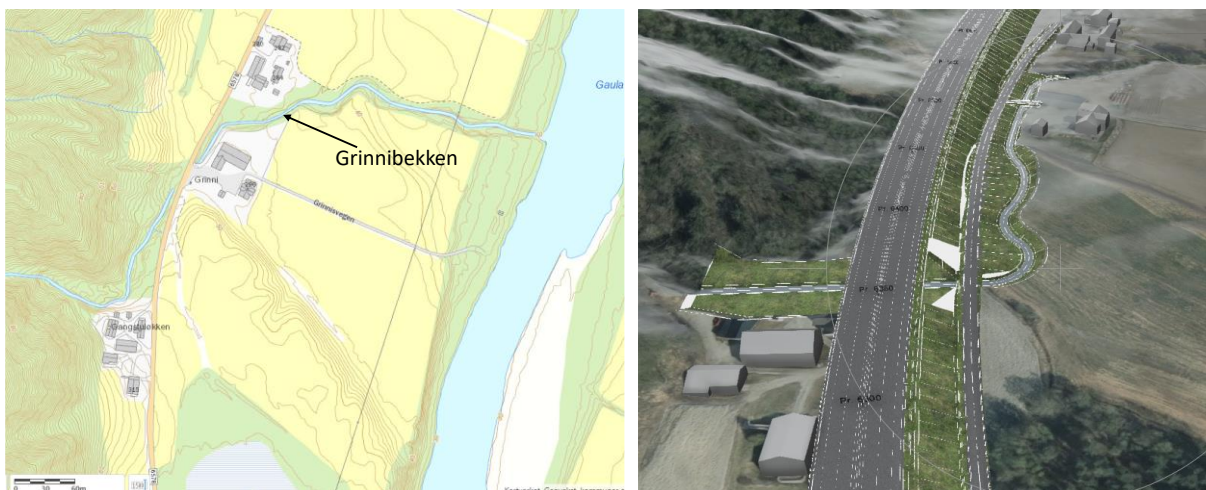
Figur 3-7: Grinnibekken i dagens situasjon (venstre) og med planlagt linje i alternativ 1.1./1.2A (høyre) (Kilde: Norconsult).

Bekkekryssingen under E6 ligger ca. 130 m sør for dagens kulvert under lokalveien (se figur 3-7). Bekken legges om i en ca. 310 m lang strekning. Strekningen som omlegges er viktig for fisk og må utformes slik at den beholder dagens funksjon. Som generelt forslag til bekkeprofil etter omlegging henvises til profilet for Gyllbekken, vist i figur 2-5 i kapittel 2.2. figur 3-7 viser beliggenheten til planlagt omleggingen. Den endelige løsningen for omleggingen vil ha en mer variert og naturlig utforming enn det som er foreløpig vist i denne figuren. Etter kryssing av E6 og lokalveien har det nye bekkeløpet en skarp kurve. Her må det erosjonssikres ekstra godt da det finnes bløte masser i området.

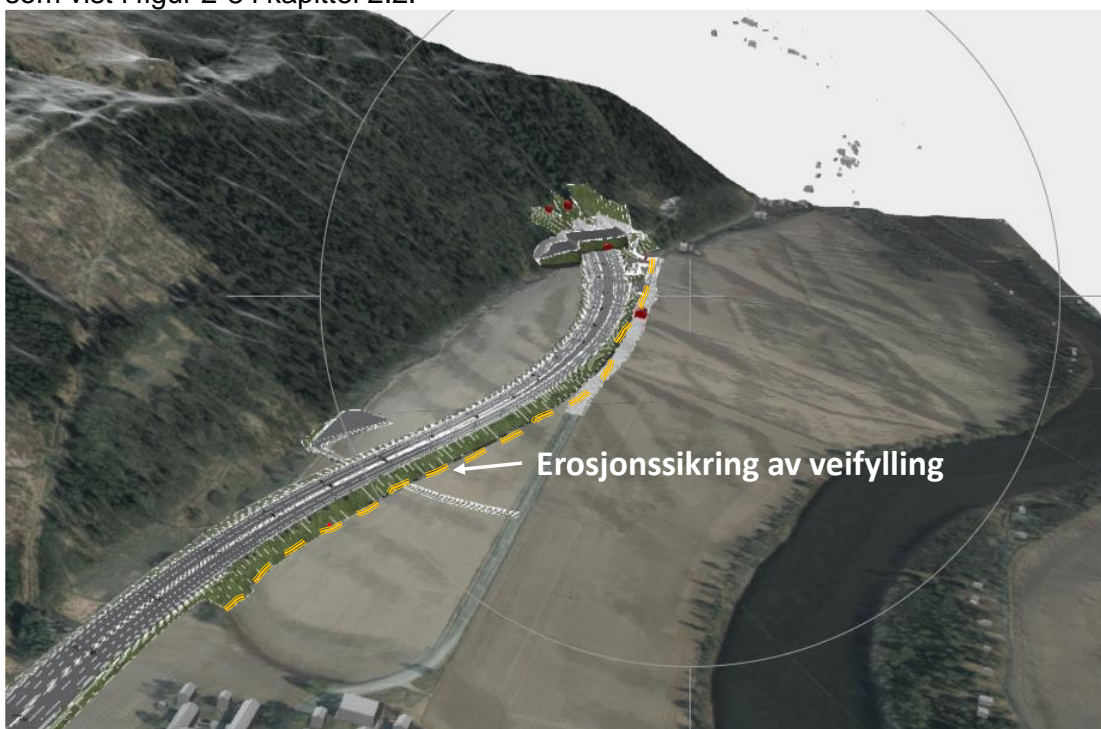
Figur 3-8: Fylling på flomsletta sør for Homyrkamtunnel (Kilde: Norconsult).

Veilinje sør for søndre påhugg til Homyrkamtunnelen vil på en ca. 750 – 800 m lang strekning ligge i et flomutsatt område ved en 200-års-flom, inkludert 20 % klimapåslag (figur 3-8). Her må veifyllingen sikres med en nedgravd tå langs nederste delen av selve fyllingen, som vist i figur 2-8 i kapittel 2.2.

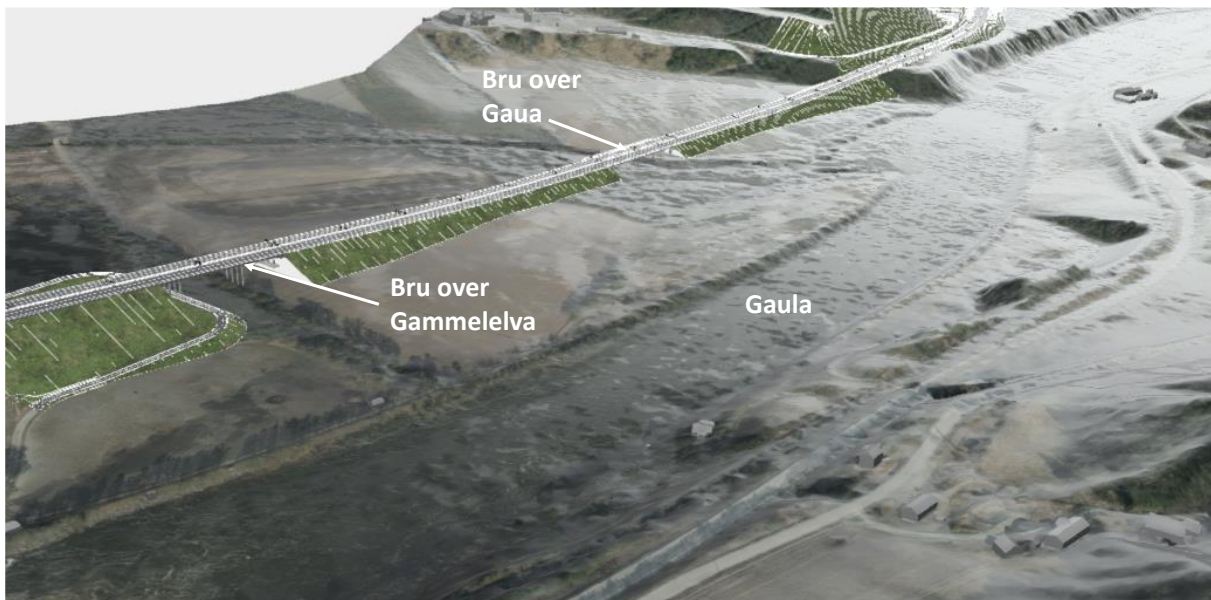
Figur 4-2: Oversikt over veilinjen på flomsletta Gammelelva–Gaua (Kilde: Norconsult).

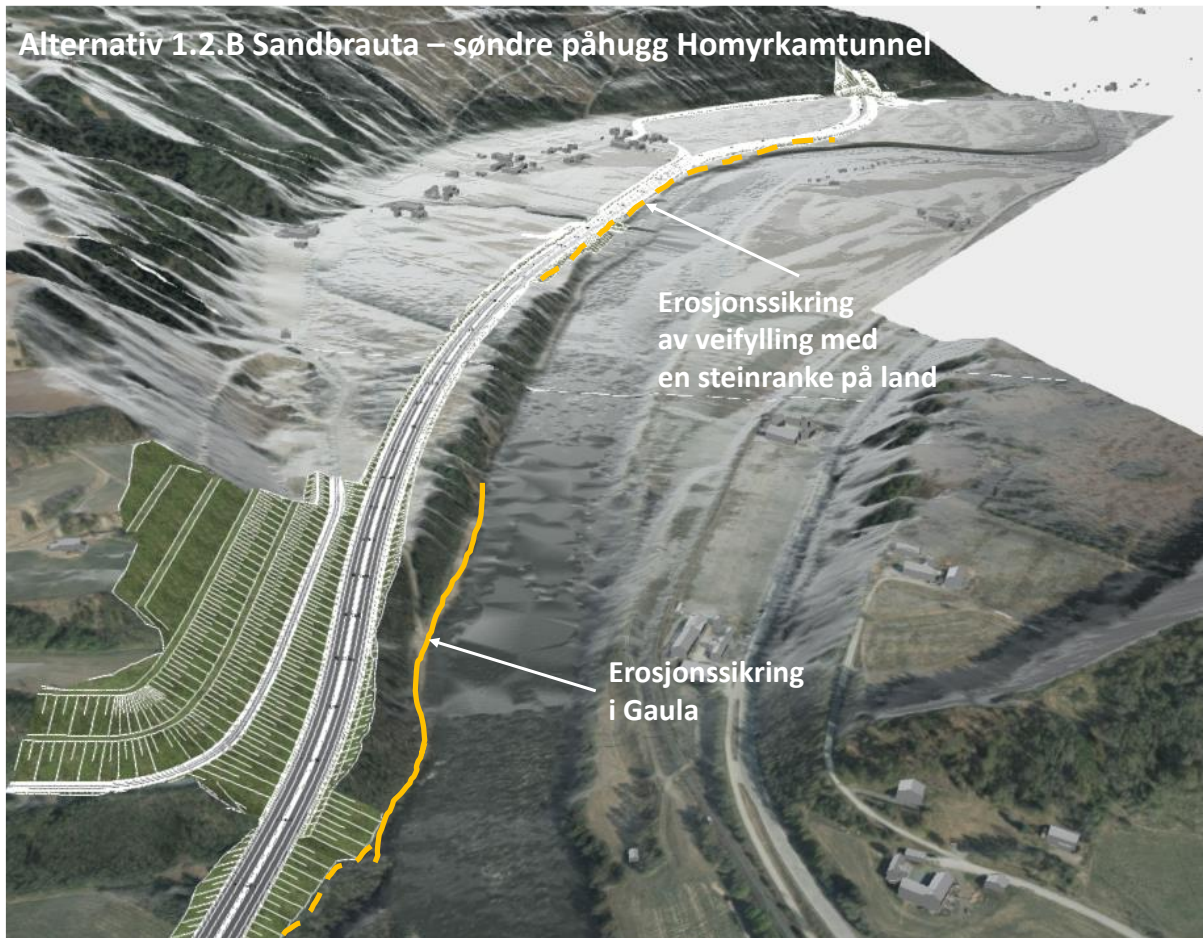
Figur 4-7: Alternativ 1.2.B Sandbrauta – søndre påhugg Homyrkamtunnel, erosjonssikring (Kilde: Norconsult).

Avstanden mellom veilinen og elvekanten reduseres litt sør for utløp Grinnibekken. Her er det planlagt å sikre selve veifyllingen med en steinranke på land, som vist på prinsippskissen i figur 2-2 i kapittel 2.2. Løsningen bør også kombineres med sikring av veifylling på flomsletta, vist i figur 2-8 i kapittel 2.2. Strekingen som bør sikres er ca. 1100 m lang (se figur 4-7).

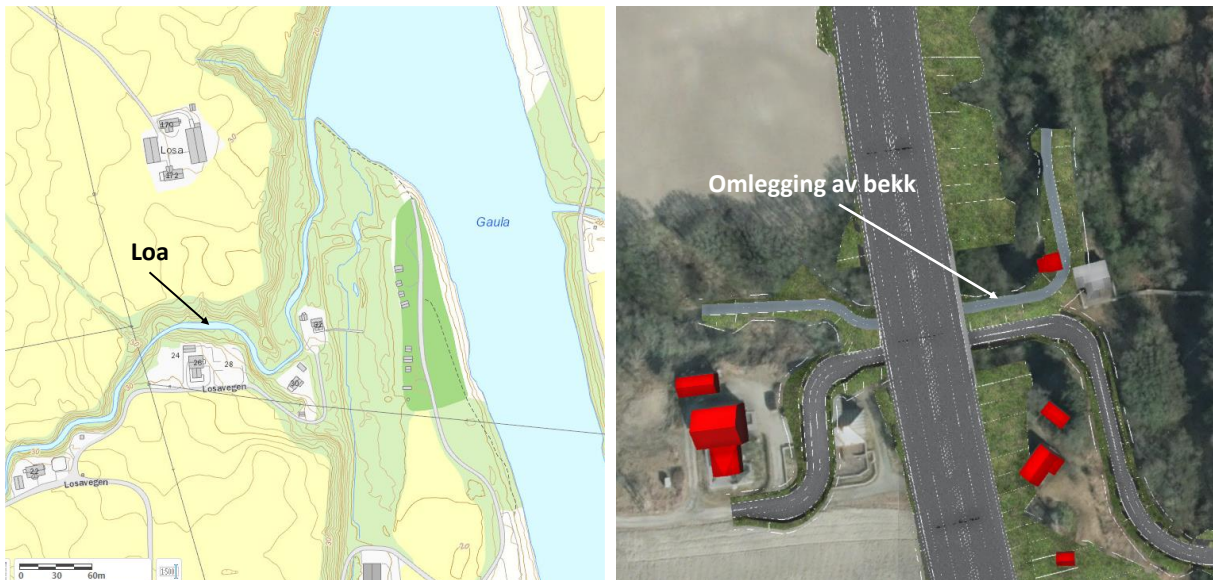
Figur 5-2: Loa i dagens situasjon (venstre) og med planlagt linje (høyre) (Kilde: Norconsult).

Der hvor E6 krysser Loa har elva en sving, og det er derfor planlagt at elveløpet flyttes og forkortes (som vist i figur 5-2).

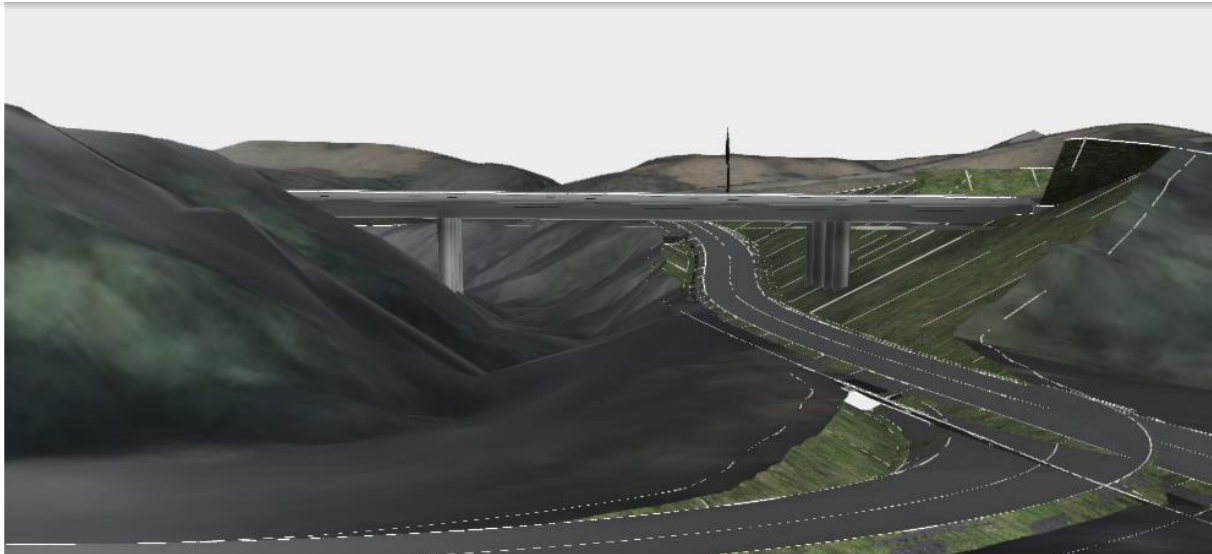
Figur 5-3: Krysning over Eidsmo bekken (Kilde: Norconsult).

Ny E6 vil krysse på bru over Eidsmobekken (se figur 5-3). Traktorveien på nordre side av bekken vil oppgraderes. Et tverrprofil av kryssingen er vist i figur 5-4 (høyde på veien er vurdert skjønnsmessig fra 3D-modell).

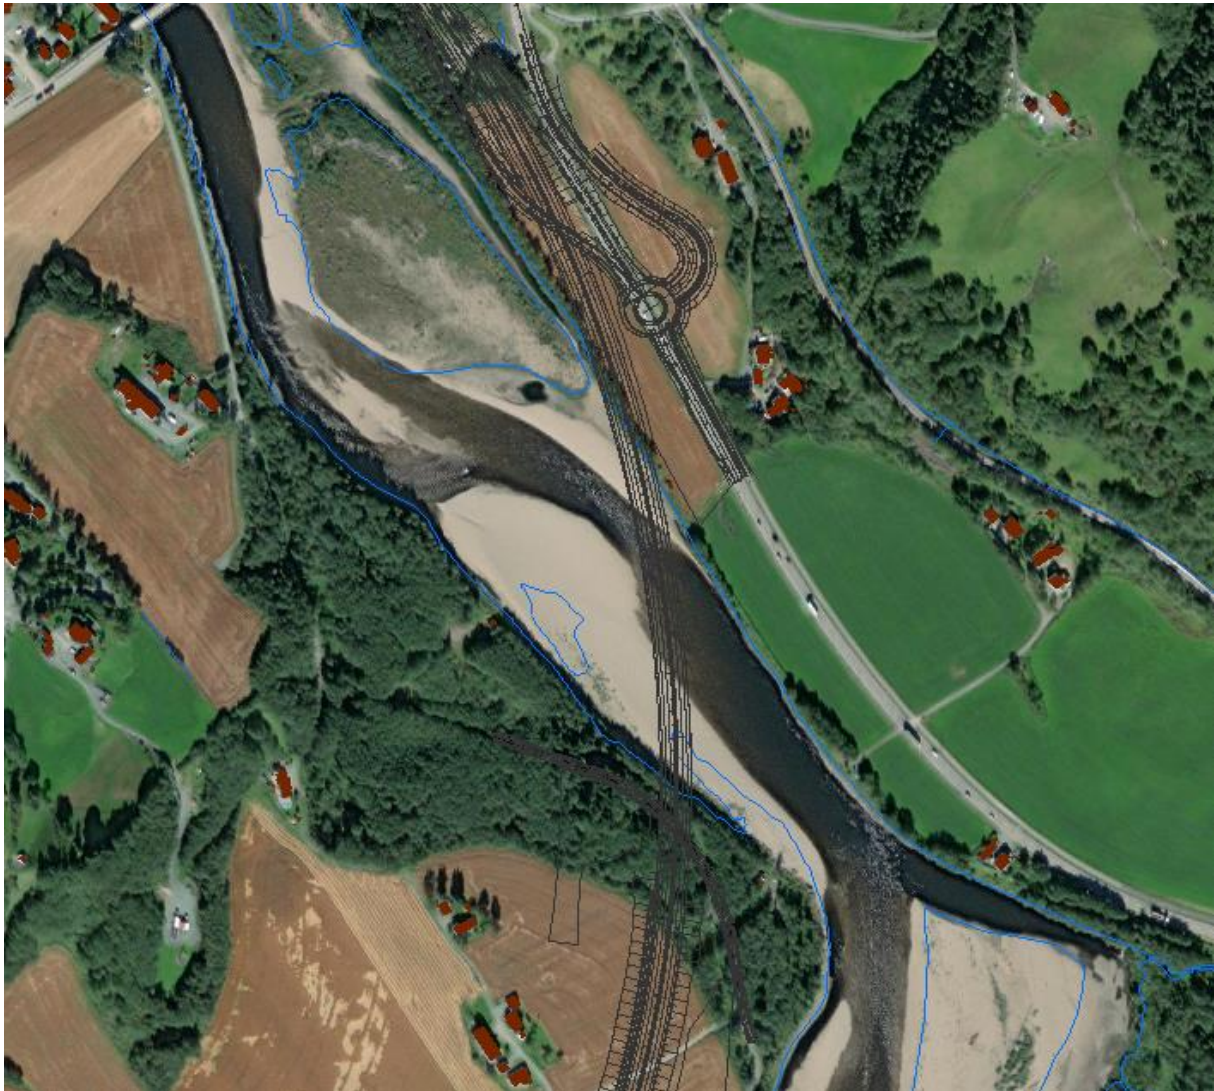
Figur 5-7: Gaula ved Kåsabuene, flyfoto (Kilde: ArcGIS Basemap).

Ved Kåsabruene har Gaula et viktig gyteområde og det finnes elvør/sandbanker (se figur 5-7).

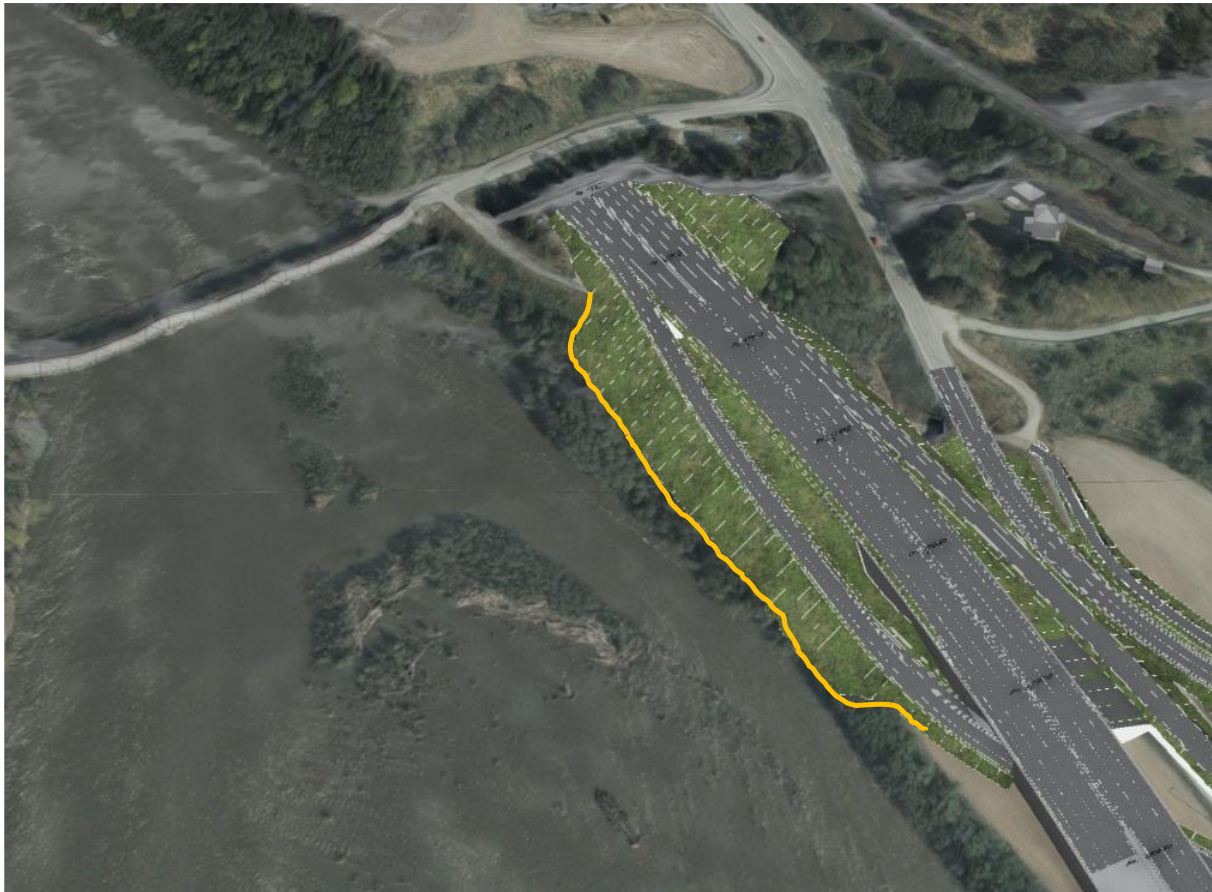
Figur 5-10: Fylling i Gaulas skråning, avkjøring ved Kvål, alternativ 2.1 (Kilde: Norconsult).

Avkjøring fra E6 ved Kvål ligger til dels på fylling langs Gaulas skråning, se figur 5-10. I NVE Atlas [6] er det registret erosjonssikring på dette stedet. Det vurderes at sikringen bør oppgraderes. En prinsippskisse for sikring i Gaulas skråning er vist i figur 2-1 i kapittel 2.2.

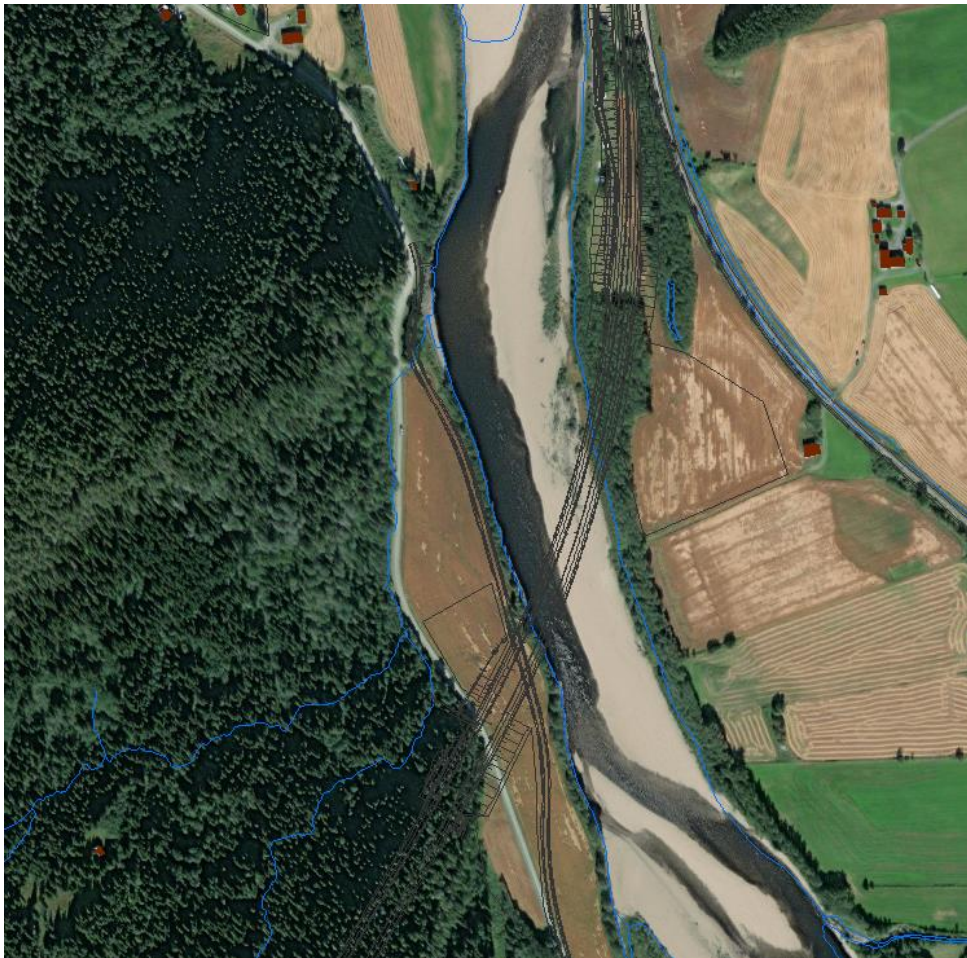
Figur 6-2: Gaula ved bru Ler, flyfoto (Kilde: ArcGIS Basemap).

Ved bru Ler har Gaula elvør/sandbanker (se figur 6-2), og det finnes gyteområder både oppstrøms og nedstrøms brua.

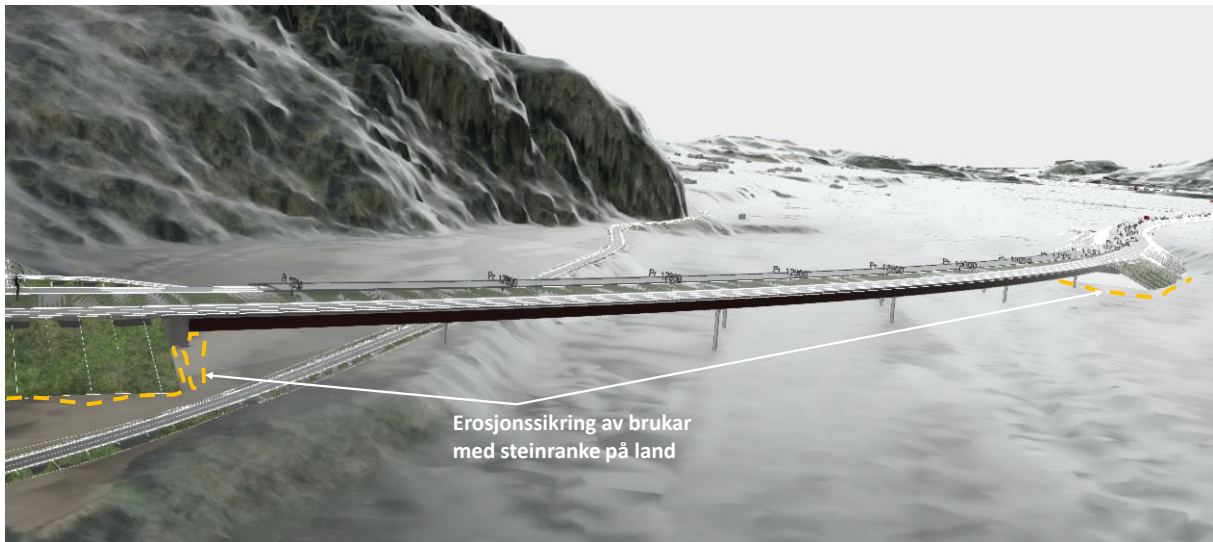
Figur 6-3: Bru Ler fra 2D-modell, erosjonssikring ved brukar (Kilde: Norconsult).

Brukarene og annet infrastruktur innenfor flomutsatt område sikres mot erosjon ved bruk av steinranke på land (figur 6-3). En prinsippskisse av dette er vist i figur 2-2 i kapittel 2.2.

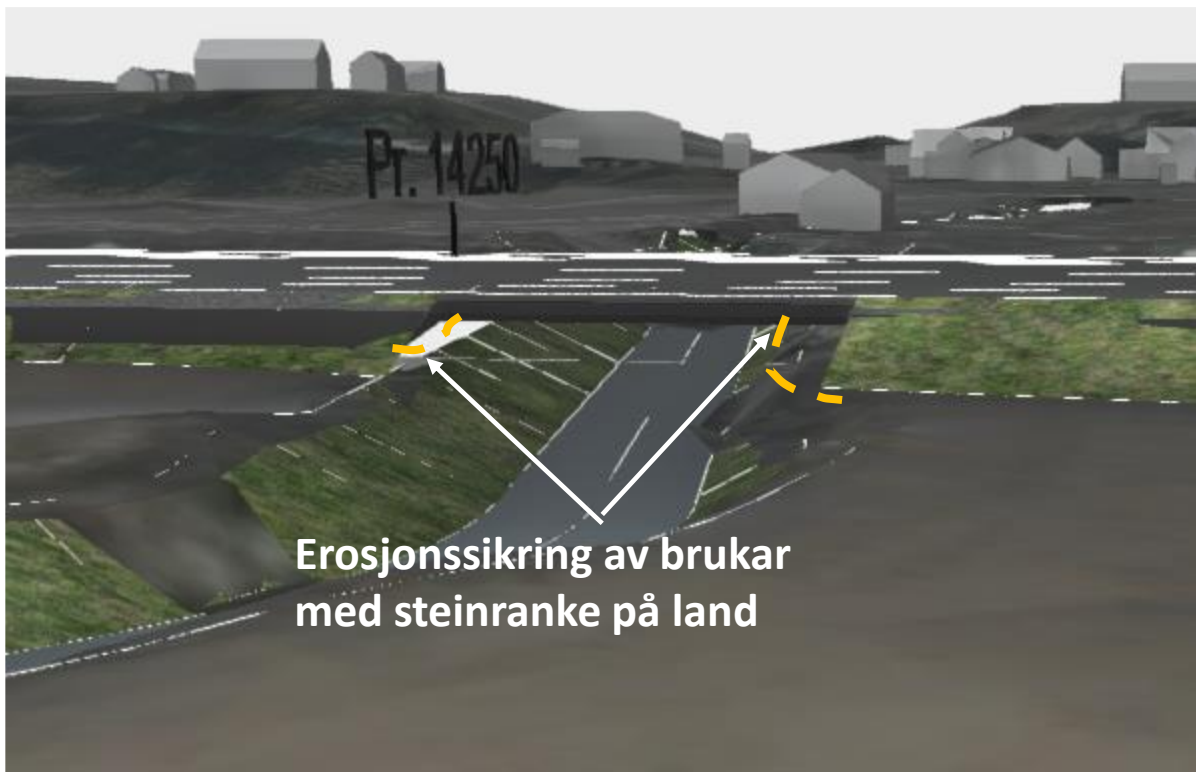
Figur 6-5: Bru over Kaldvella (Kilde: Norconsult).

Ny E6 vil krysse Kaldvella på ei bru (se figur 6-5). Kaldvella er preget av kanalisering og har utfordringer med isgang, og pilarer i elveløpet bør derfor unngås. Brukarene bør sikres mot erosjon. Sikringen av landkarene er planlagt som en steinranke på land. En prinsippsskisse er vist i figur 2-2 i kapittel 2.2.

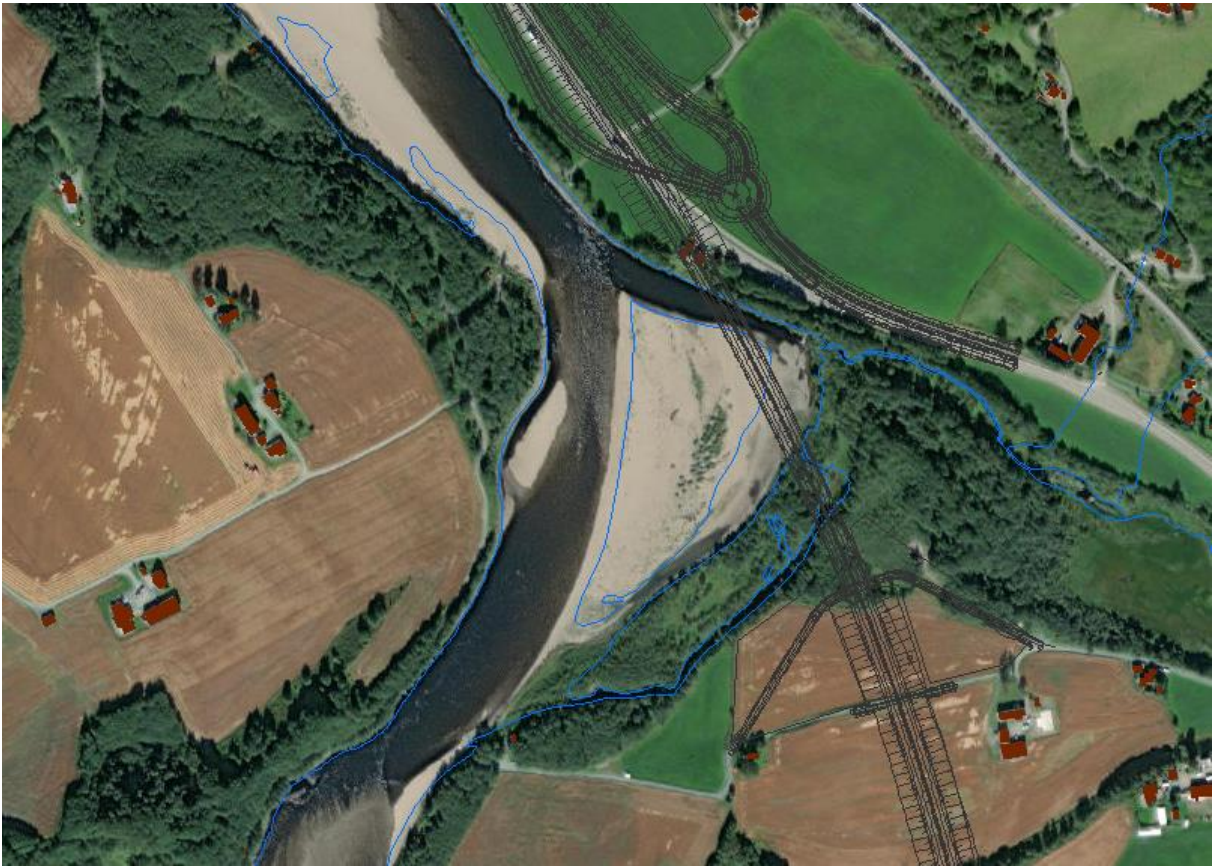
Figur 6-7: Bru over Gaula ved Øyan, flyfoto (Kilde: ArcGIS Basemap).

Ny E6 vil krysse Gaula ved Øyan på ei bru (**Feil! Fant ikke referanseilden.**). Søndre delen av brua ligger over et elveløp med mye vegetasjon siden det er ikke mye vann her til vanlig. Nordre delen ligger over ei elvør/sandbanke.

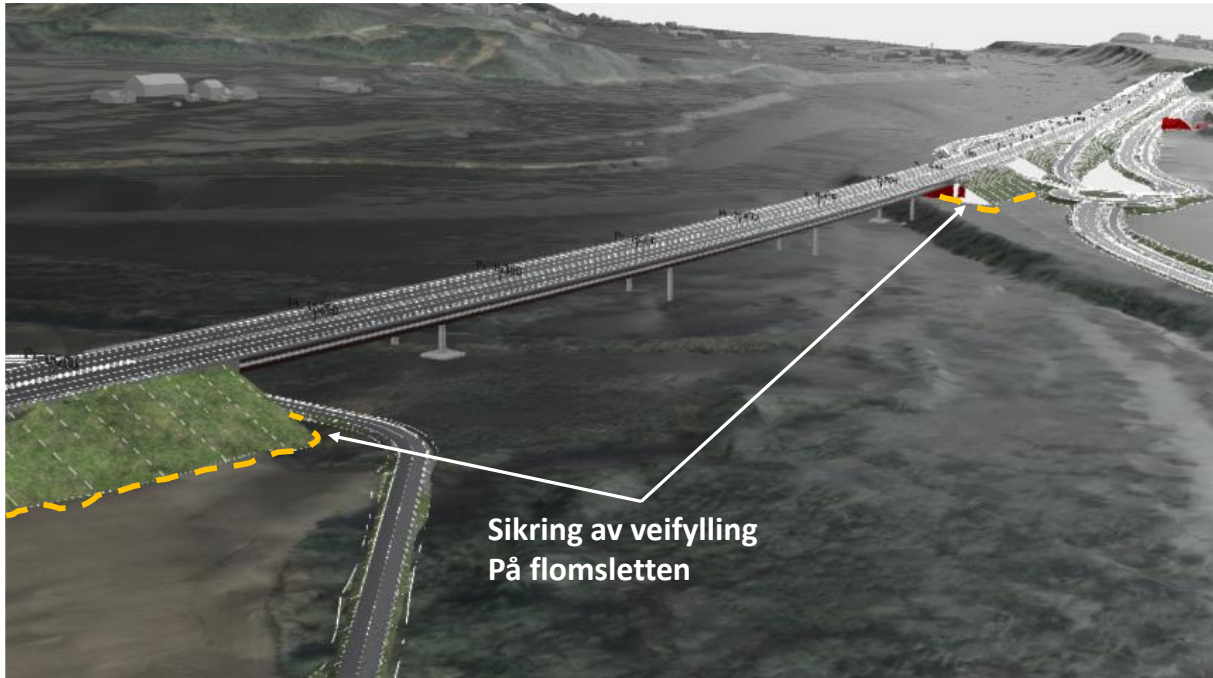
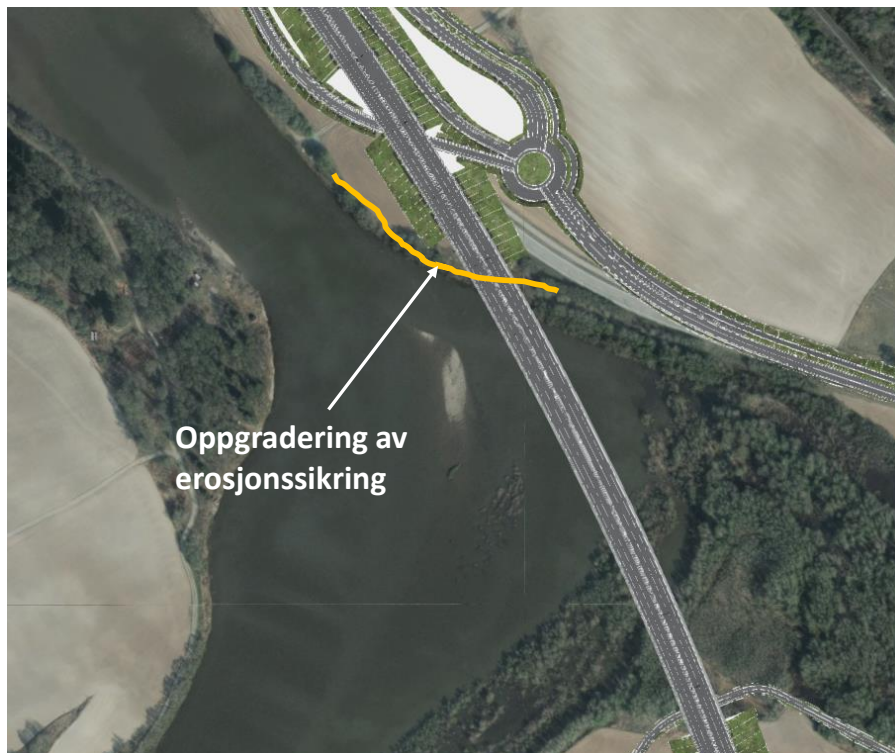
Figur 6-8: Bru over Gaula ved Øyan, 3D-modell (Kilde: Norconsult).

Brukarene og annet infrastruktur innenfor flomutsatt område sikres mot erosjon, som skissert i figur 6-8. På søndre side av brua er hastigheter lave (0,2 – 0,4 m/s), og det finnes en del vegetasjon. Det vurderes at det er ikke behov for erosjon her, bortsett fra sikring av veifyllingen på flomsletta ved Gammelelva naturreservatet. En prinsippsskisse av dette er vist i figur 2-8 i kapittel 2.2. På nordre side av brua ligger veifyllingen ganske nær elvekanten, og her er hastigheter vesentlige høyere (3 – 4 m/s). Det er derfor vurdert at eksisterende erosjonssikring bør oppgraderes.

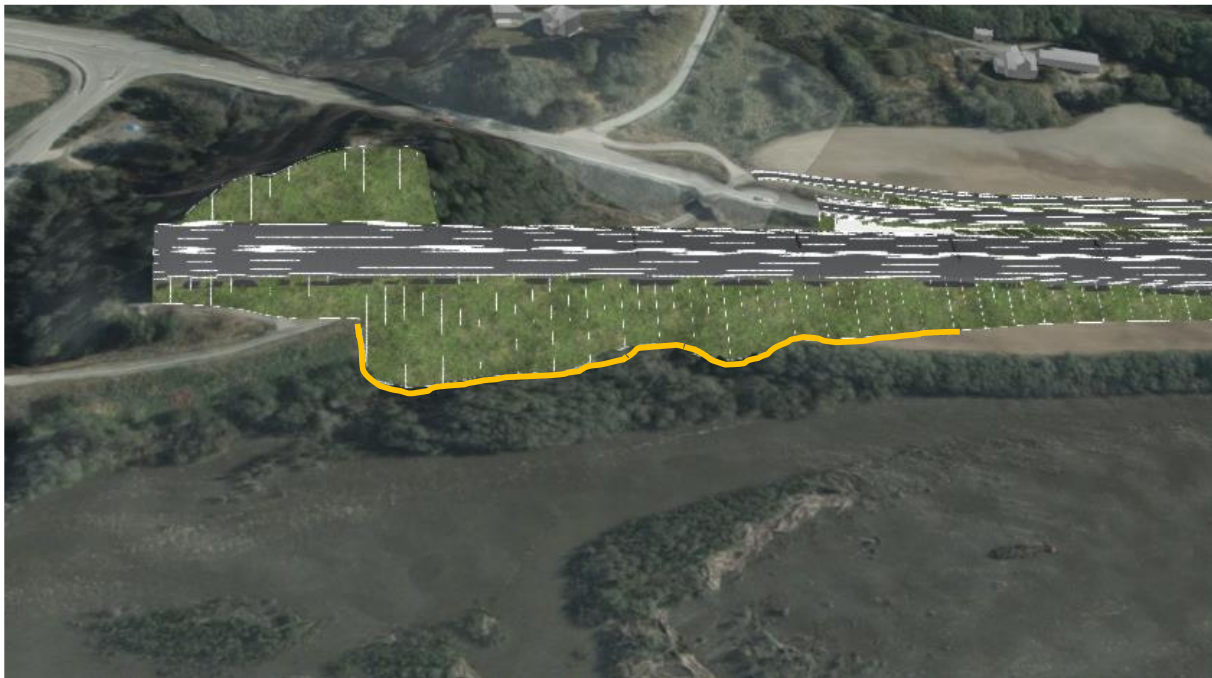
Figur 6-9: Fylling i Gaulas skråning, avkjøring ved Kvål, alternativ 2.2 (Kilde: Norconsult).

Avkjøring fra E6 ved Kvål ligger til dels på fylling langs Gaulas skråning, se figur 6-9. I NVE Atlas [6] er det registret erosjonssikring på dette stedet. Det vurderes at sikringen bør oppgraderes på en strekning på ca. 140 m. En prinsippskisse for sikring i Gaulas skråning er vist i figur 2-1 i kapittel 2.2.
